The Rail Safety Inspection Office

Accident and incident investigation report

Unauthorized movement of the shunting operation behind the signal device Se12 with signal „Shunting forbidden“ and consequent ride into the train route for the regional passenger train No. 8747 at Havlíčkův Brod station

Friday, 16th February 2024

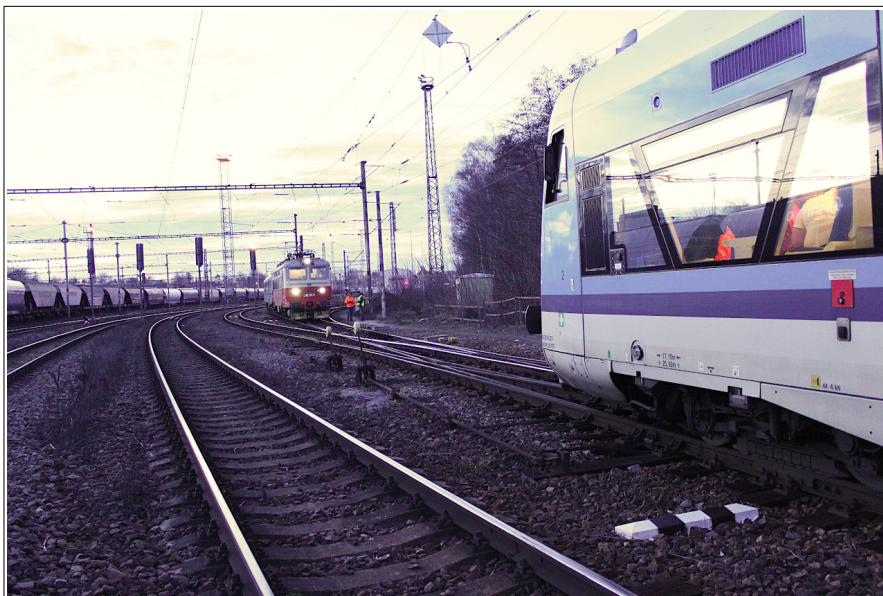
Zdroj: DI

- Vznik události: 16. 2. 2024, 15:03 h.
- Popis události: nedovolená jízda posunového dílu za úroveň návěstidla Se12 a vjetí do postavené vlakové cesty vlaku Os 8747.
- Dráha, místo: dráha železniční, kategorie celostátní, železniční stanice Havlíčkův Brod, staniční kolej č. 2a, návěstidlo Se12, km 223,292.
- Zúčastnění: Správa železnic, státní organizace (provozovatel dráhy); České dráhy, a. s. (dopravce posunového dílu a vlaku Os 8747).
- Následky: bez újmy na zdraví osob;
celková škoda 204 100 Kč.
