The Rail Safety Inspection Office

Accident and incident investigation report

Collision of the regional passenger train No. 1895 with a car at the level crossing
No. P4874 between Borohrádek and Čermná nad Orlicí stations

č. j.: 6-1755/2024/DI

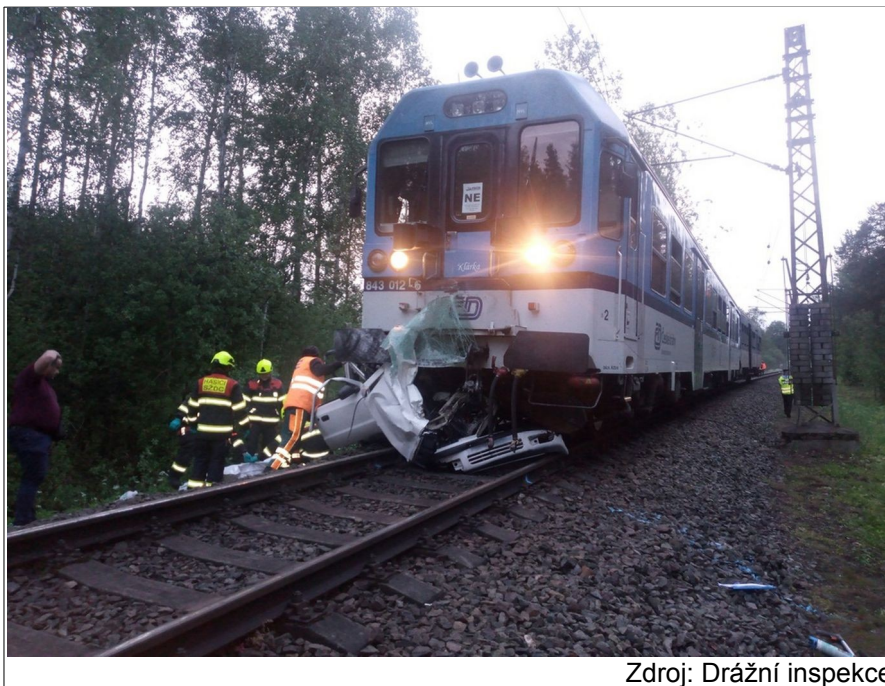
- Vznik události: 21. 5. 2024, 17:12 h.
- Popis události: střetnutí vlaku Sp 1895 s osobním automobilem.
- Dráha, místo: dráha železniční, kategorie celostátní, mezi železničními stanicemi Borohrádek a Čermná nad Orlicí, železniční přejezd P4874 v km 12,330.
- Zúčastnění: Správa železnic, státní organizace (provozovatel dráhy); České dráhy, a. s. (dopravce vlaku Sp 1895); řidič osobního automobilu.
- Následky: 2 usmrcené osoby;
celková škoda 484 482 Kč.

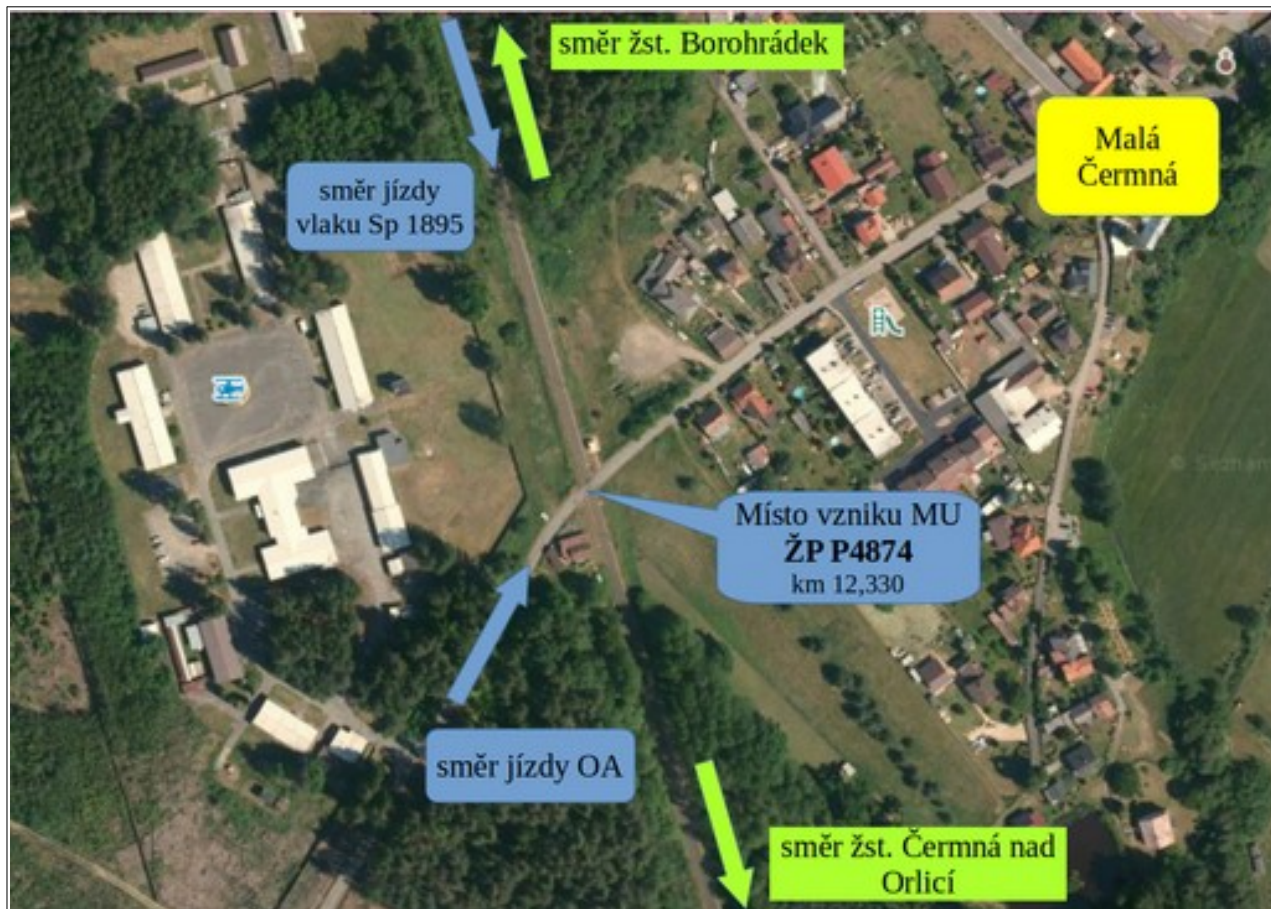
Obr. č. 1: Schéma místa vzniku MU

Dráha a pozemní komunikace se kříží pod úhlem 70° (podle údajů provozovatele dráhy). Pozemní komunikace je účelová, vlastníkem části pozemní komunikace od místní části Malá Čermná je Obec Čermná nad Orlicí a jejím správcem je Obecní úřad Čermná nad
