**RELATÓRIO FACTUAL DE ACIDENTE**  
**ACCIDENT FACTUAL REPORT**

<b>ASSUNTO:</b> Descarrilamento no comboio de mercadorias n.º 66852 entre as estações de Vale do Guizo e Alcácer do Sal, em 26 de outubro de 2010	<b>SUBJECT:</b> Derailement of freight train 66852 between Vale do Guizo and Alcácer do Sal stations (Sul Line), on 26 October 2010
--	--

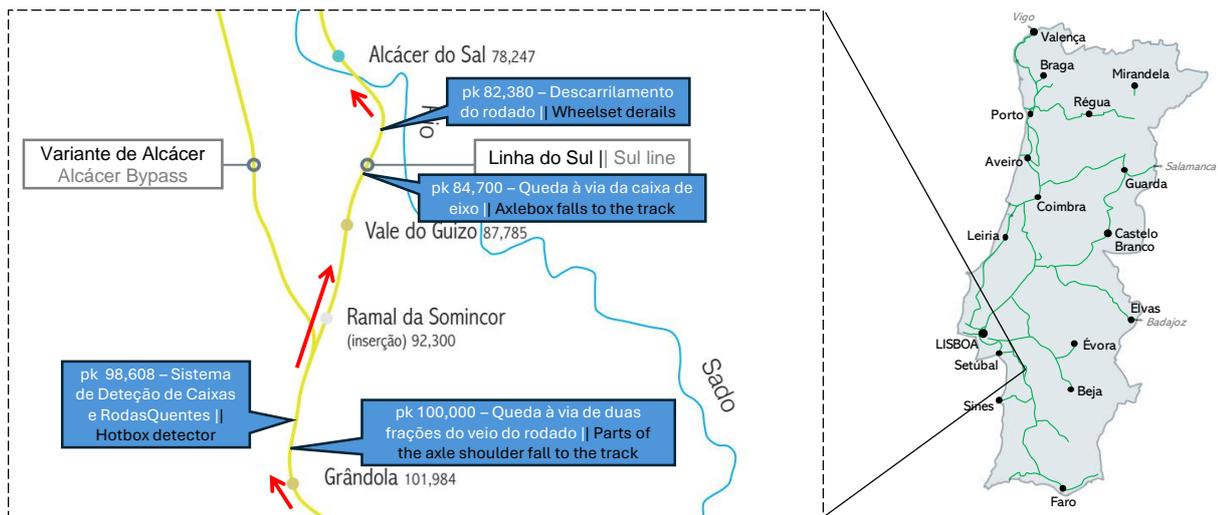
**Figure 4**

Localização dos eventos descritos

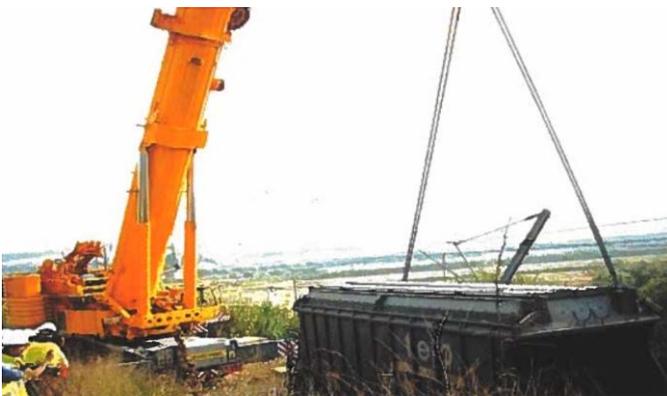
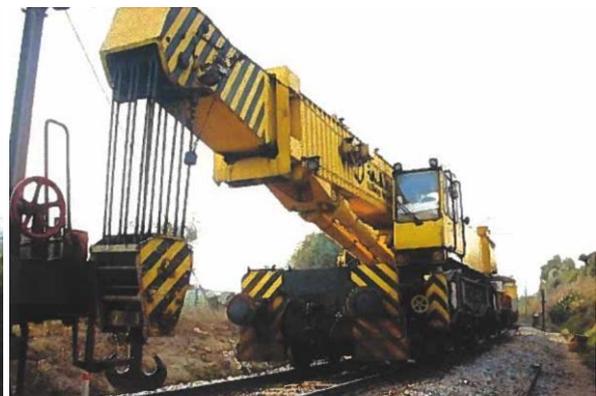
**Figure 6**

Aspects of the rerailing works

The rerailing and track repair operations were complex, and the road crane had to be repositioned. The rerailing work was completed at around 08:15 on October 30, the track in the destroyed area having been only provisionally rebuilt and still needing completion, including on the bridge over the Sado River.

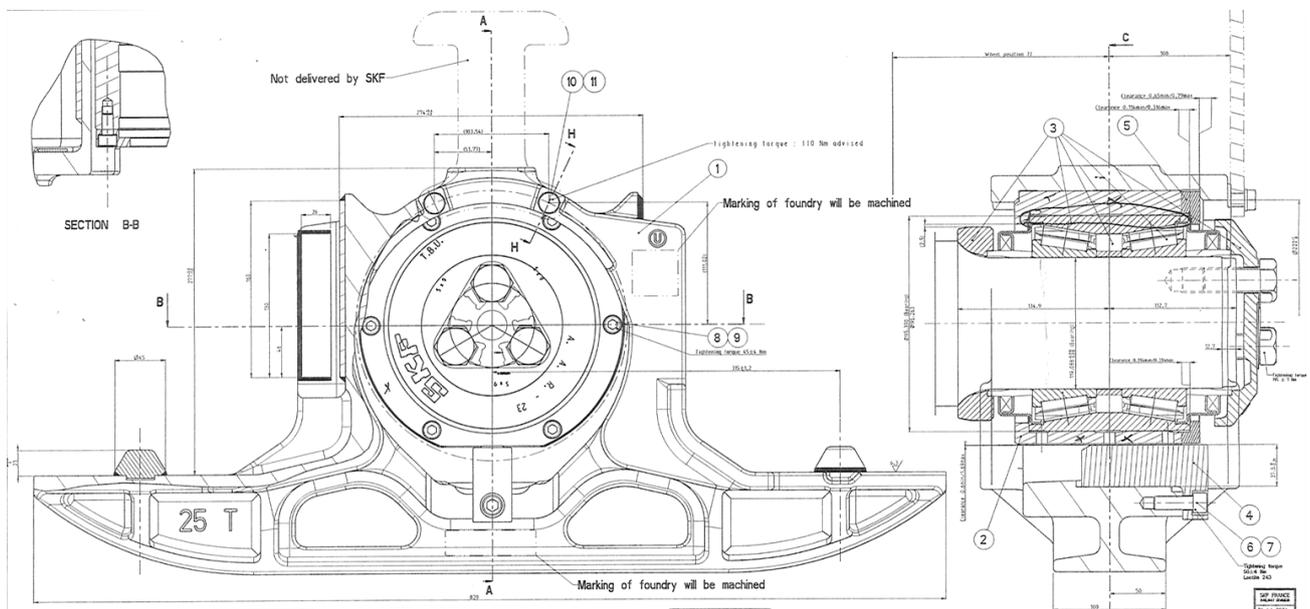
**Figure 7**

It was found that the axle shoulder and No. 1 axlebox had failed and ruptured, with the fracture surface and extensive damage in the box showing evidence of the cartridge roller bearing of type MBU 130 having seized.

Desenho de projeto da caixa de eixo e cartucho de rolamento  
[doc. Metalsines]

Com a avaria do elemento rolante (cartucho) resultou um sobreaquecimento que provocou a perda da viscosidade e redução da capacidade lubrificante do mesmo, e a sua consequente deterioração, provocando de seguida o colapso da grade, deixando por isso de garantir o posicionamento dos roletes, levando à gripagem do cartucho.

A gripagem agrava o sobreaquecimento devido ao contacto direto e fricção do eixo da roda com a caixa de eixo do rodado, levando à rotura de parte do munhão do eixo. Havendo evidências de o aço do veio ter fundido, foi estimado que no processo a temperatura atingida rondou os 1200 °C.

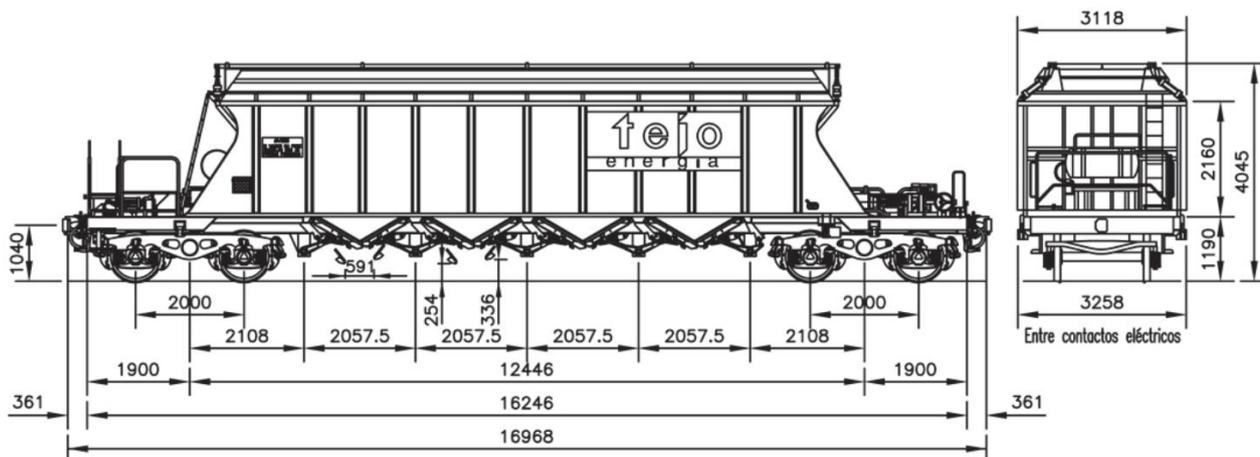
**Figure 11**  
General arrangement drawing of type Uaoos wagon involved

The wagon 83 94 933 0010-8 was owned by Tejo Energia, S.A.. It belonged to a series of 90 units built in two batches between 1992 and 1995 by the company Metalsines, S.A..
