# Untersuchungsbericht

Aktenzeichen: BEU-uu2022-11/002-3323

## Gefährliches Ereignis im Eisenbahnbetrieb

Ereignisart:	Zugkollision
Datum:	17.11.2022
Zeit:	03:26 Uhr
Benachbarte Betriebsstellen:	Bf Meinersen – Hp Leiferde (b Gifhorn)
Streckennummer:	6107
Kilometer:	208,92

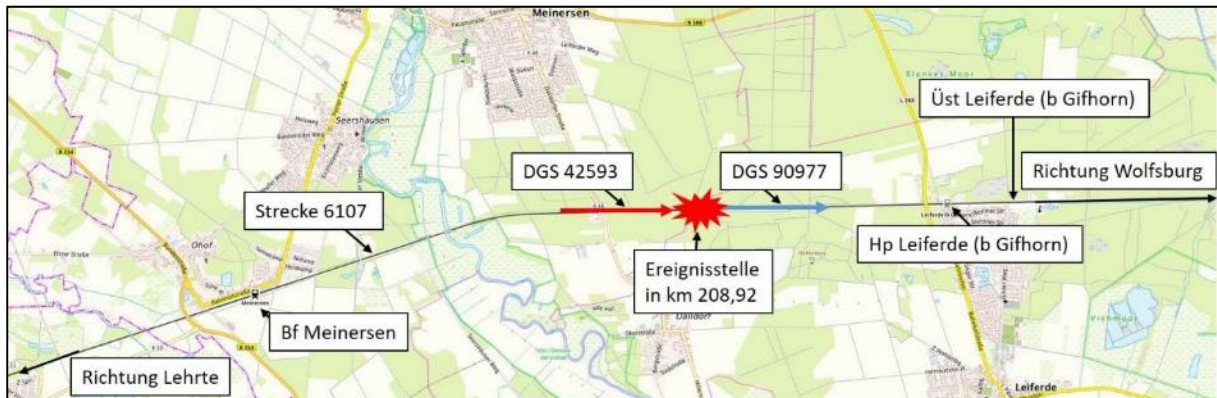
Abbildung 1: Ereignisort<sup>2</sup>

Die nachfolgende Abbildung zeigt einen Lageplan mit den relevanten Betriebsstellen, der Ereignisstelle und den beteiligten Zugfahrten.

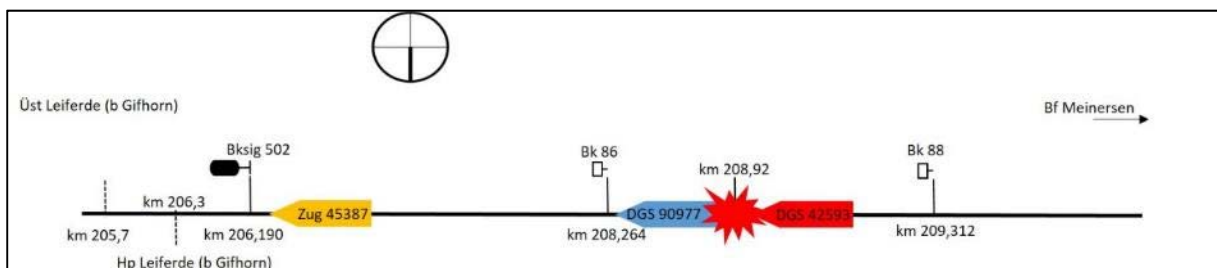
Abbildung 2: Schematischer Übersichtsplan der Zugkollision

Die nachfolgende Abbildung skizziert den Standort des DGS 42593 nach der Zugkollision.

In Folge der Zugkollision entgleiste das Tfz des Güterzuges DGS 42593 mit allen Achsen und erlitt einen technischen Totalschaden. Der Oberbau und die Oberleitung wurden über eine Länge von ca. 200 m beschädigt. Die ersten vier Wagen des Güterzuges DGS 42593 entgleisten mit allen vier Achsen, wobei die ersten beiden Güterwagen bei dem Ereignis im Sinne eines technischen Totalschadens beschädigt wurden. Die an dritter und vierter Stelle laufenden Güterwagen wurden stark beschädigt. Es kam zum Austritt des Ladegutes. Hierbei handelte es sich um den Gefahrstoff Propangas mit der UN-Nummer 1978.

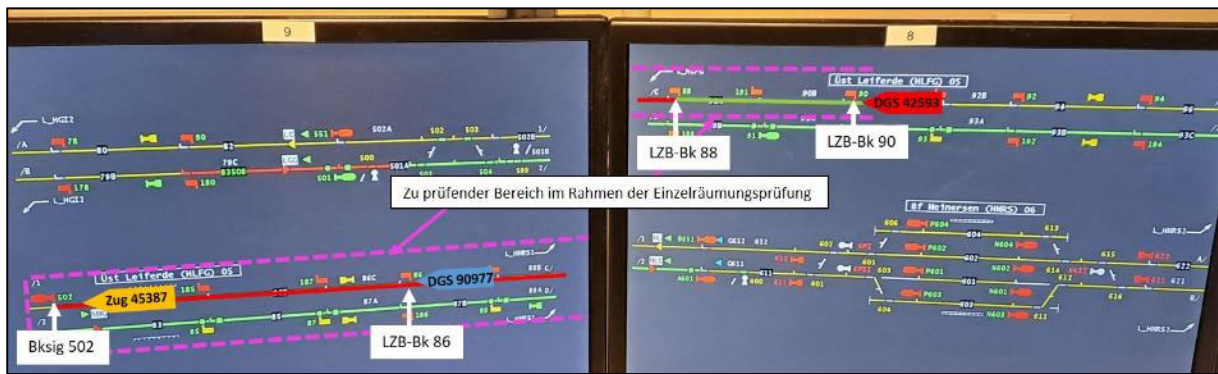
Abbildung 7: Zu prüfender Bereich für die Erp<sup>4</sup>

Um die Fahrt des DGS 42593 im Raumabstand als von nun an signalgeführter Zug sicherzustellen, sollten gemäß Regelwerk durch die Fdl-in zwingend die im folgenden beschriebenen Prüftätigkeiten zur Feststellung des Freiseins des vor dem Güterzug DGS 42593 liegenden Blockabschnitts bis zum Bksig 502 der Üst Leiferde (b Gifhorn) durchgeführt werden.

Die Fdl-in hatte hierzu im Anschluss an die Standortmeldung eines Tf die Anwendung der Regelungen aus der Ril 408.0652 Abschnitt 1 Abs. 2 bis 4 zu prüfen. Im vorliegenden Fall handelte es sich bei Zug DGS 42593 um einen Zug, der in einem Zugfolgeabschnitt zum Halten kam, dessen Ende durch ein Blockkennzeichen der freien Strecke, hier durch das LZB-Bk 90, gekennzeichnet war. Demzufolge war nach Ril 408.0652 Abschnitt 1 Abs. 4 zunächst eine Erp durchzuführen und im Zugmeldebuch zu dokumentieren. Der zu prüfende Streckenabschnitt umfasste in diesem Fall den Bereich von der Spitze des DGS 42593 bis zum nächsten Hauptsignal, dem Bksig 502. Dies ist in der nachfolgenden Abbildung dargestellt.

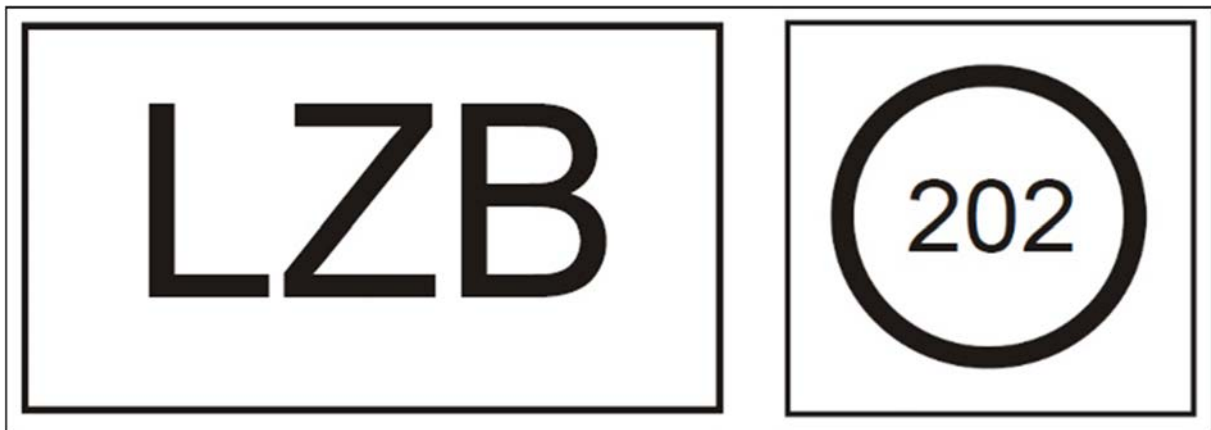
Abbildung 15: LZB-Bereichskennzeichen (links) und Blockkennzeichen (rechts)

Die Blockstrecke zwischen Bf Meinersen und Hp Leiferde (b Gifhorn) war in mehrere LZB-Teilblöcke unterteilt. Diese waren vor Ort durch LZB-Bk gekennzeichnet. Streckenseitig dienten LZB-Bk, siehe rechts in der untenstehenden Abbildung, der Orientierung. Durch diese wird es u. a. ermöglicht, dass ein Tf dem Fdl nach dem Halt seines Zuges eine Standortmitteilung geben kann. Bereichskennungswechsel sind vor Ort mit LZB-Bereichskennzeichen markiert. Ein solches LZB-Bereichskennzeichen ist links in nachfolgender Abbildung dargestellt.
