Untersuchungsbericht

Aktenzeichen: BEU-uu2020-05/008-3323

Gefährliches Ereignis im Eisenbahnbetrieb

Ereignisart:	Zugkollision
Datum:	23.05.2020
Zeit:	22:19 Uhr
Bahnhof:	München Nord Rbf
Gleis:	261
Kilometer:	16,0

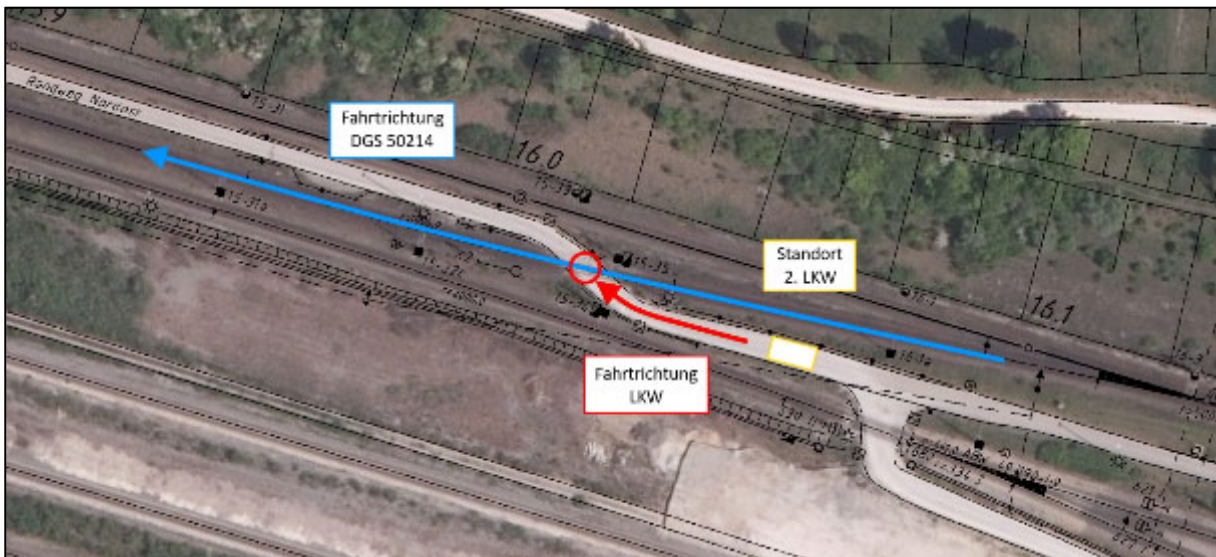
Abbildung 2: Georeferenziertes Orthofoto der Unfallstelle²

Die Elektrolokomotive des Güterzuges kollidierte mit der rechten Fahrzeugseite des Lkw ungefähr zwischen Fahrerhaus und Kippmulde. Hierdurch wurde der Lkw mitgerissen und traf etwa mittig mit dem Fahrerhaus den Signalmast des Lichthauptsignals X2. Durch die einwirkenden Kräfte wurden der Signalmast und das Fahrerhaus zerstört. Die nachfolgenden Abbildungen zeigen auch den beschädigten Lkw mit dem zerstörten Signalmast unter dem Fahrerhaus.
