The Rail Safety Inspection Office

Závěrečná zpráva o výsledcích šetření mimořádné události

Accident and incident investigation report

Unauthorized movement of the regional passenger train No. 15186 behind the main
(departure) signal device L1a at Chrudim station

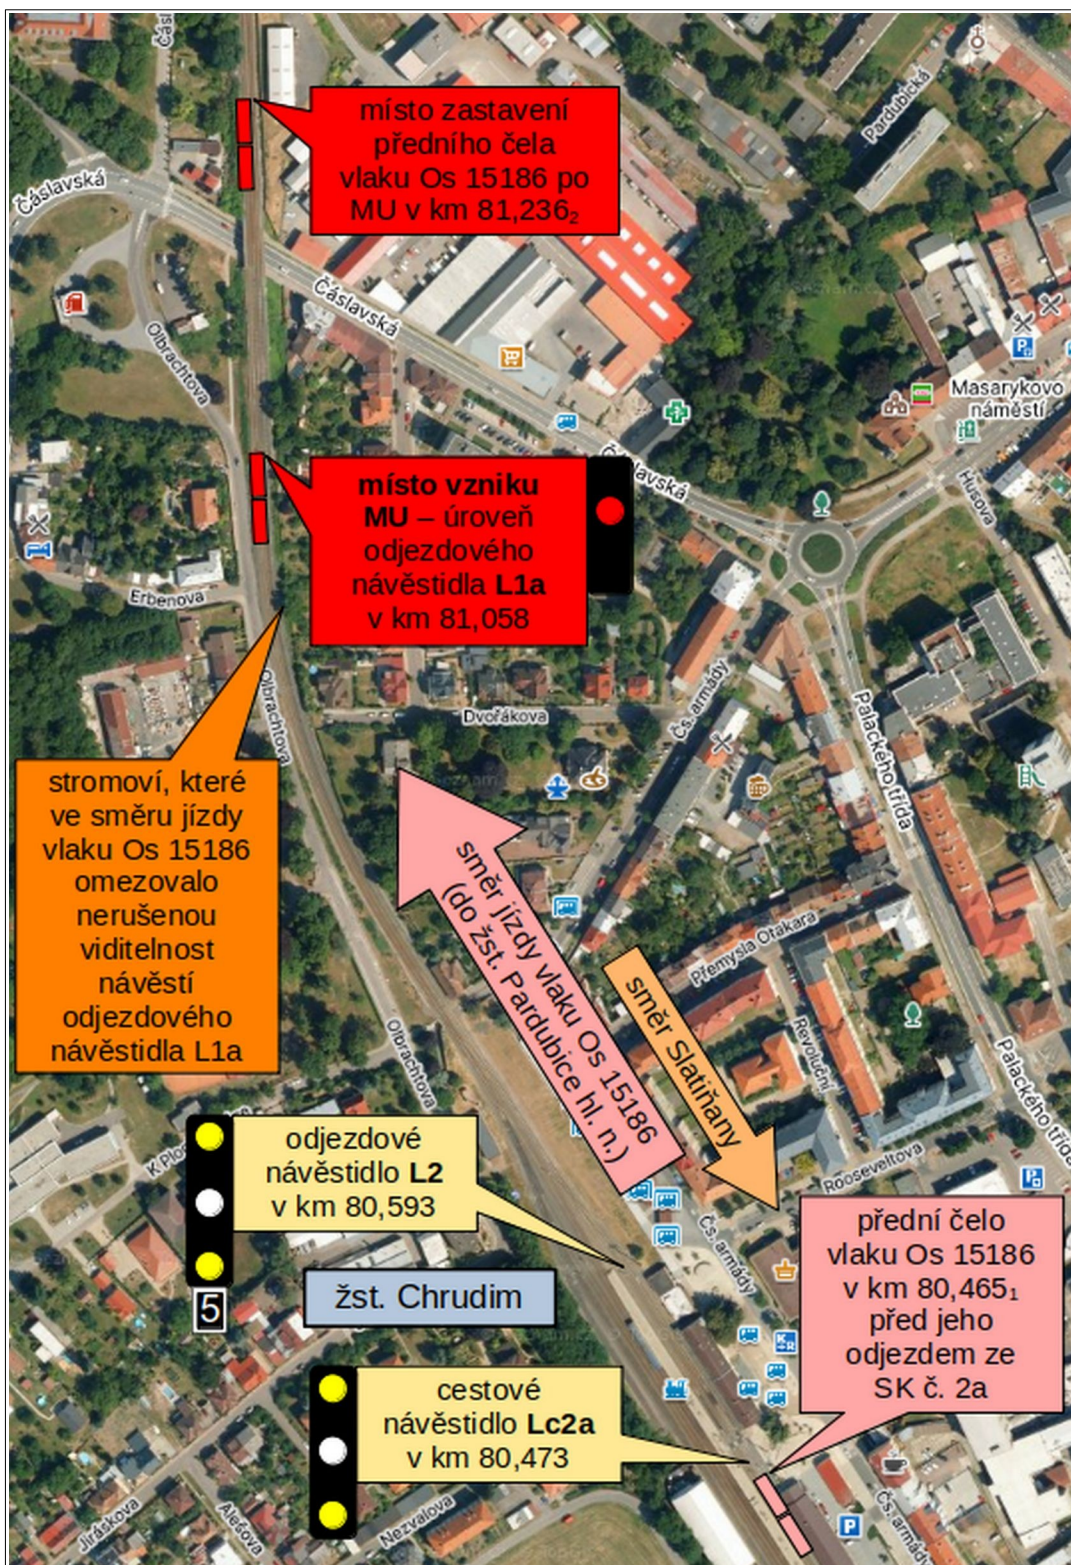
Obr. č. 1: Schéma místa vzniku MU

Odjezdové návěstidlo L1a nebylo v době ohledání nikterak poškozeno, nerušená viditelnost jeho návěstí činila nevyhovujících 146,6 m, kdy limitujícím faktorem byl vzrostlý strom – ořešák rostoucí vpravo SK č. 1a a 2b v km 80,979, na pozemku s parcelním číslem 1186/32, obec Chrudim, katastrální území Chrudim, viz bod 4.1.1 této ZZ;

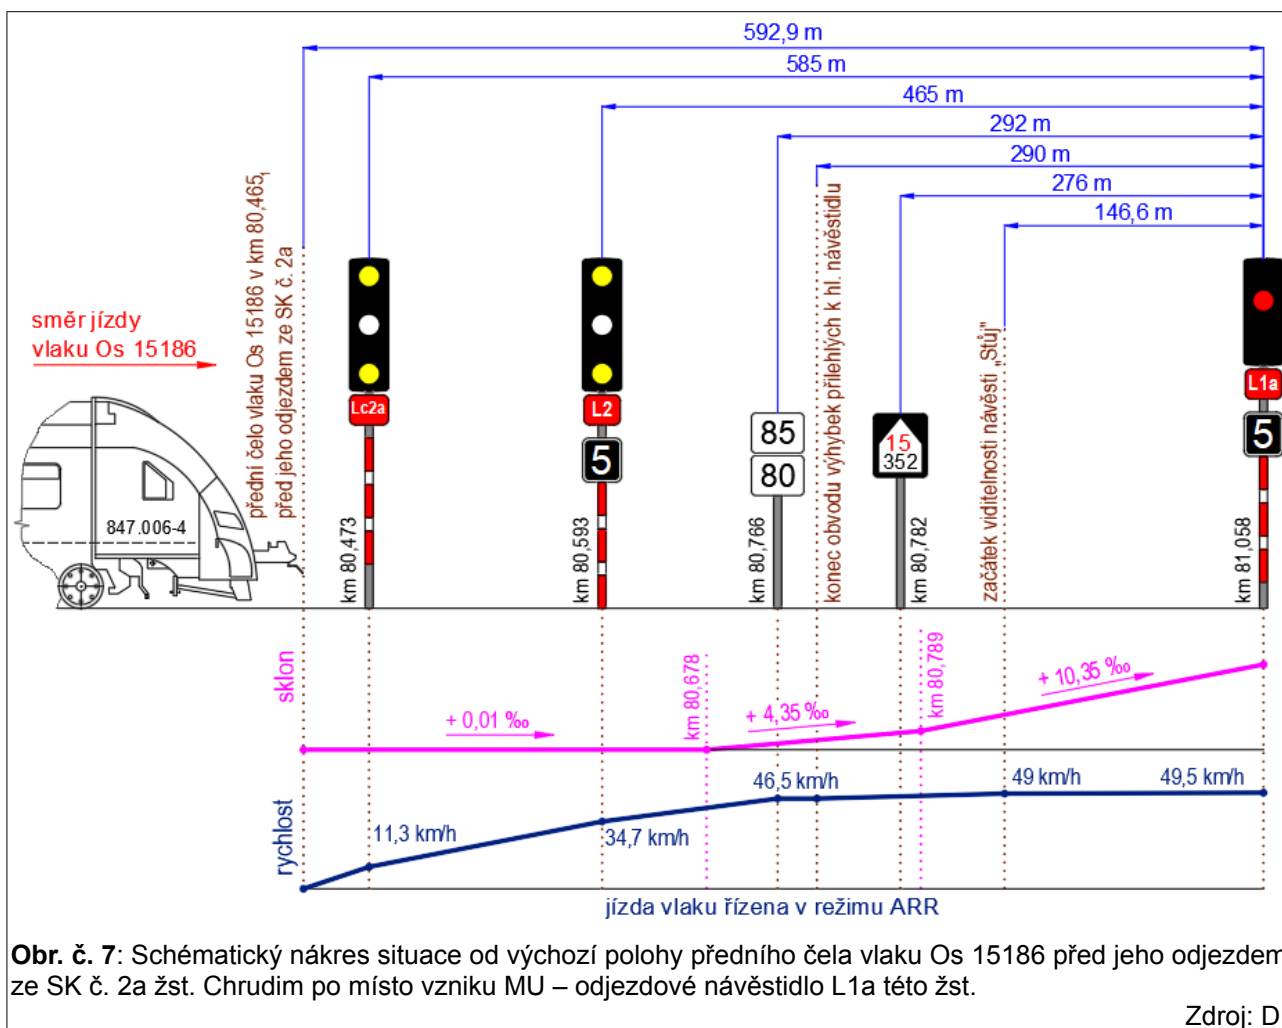
Výpravčí DOZ2 vznik MU zaregistroval, ohlášení jejího vzniku dle ohlašovacího rozvrhu provozovatele dráhy SŽ však neprovedl, přičemž se v 6:39 h dotázal strojvedoucího vlaku Os 15186, který podle svého vyjádření vznik MU nezjistil, na směr jeho jízdy a následně mu odsouhlasil další jízdu směrem k žst. Medlešice.

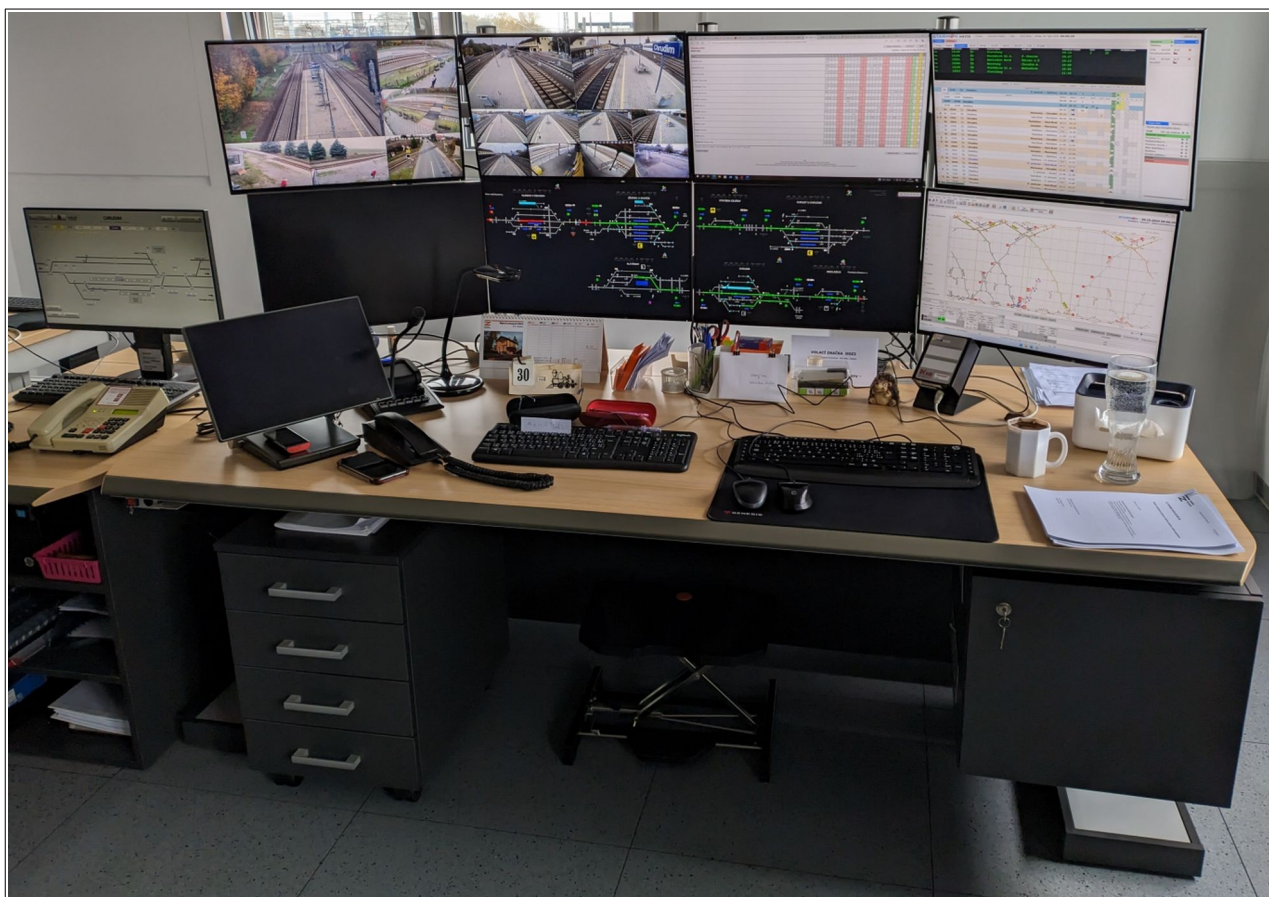
Obr. č. 9: Pohled na JOP výpravčího DOZ2 umístěné na RDP Pardubice

- jeho denní směna na RDP Pardubice dne 10. 6. 2024 byla jeho první směnou na tomto pracovišti vůbec, navíc se změnou grafikonu (jízdního řádu), kdy mj. došlo také k zavedení nových vlaků a ke změně jejich čísel. Této první směně na RDP Pardubice nepředcházelo žádné poznání nebo zácvik požadovaný či nařízený jeho tehdejší zaměstnavatelem.
Pozn. DI: obsluha zabezpečovacích zařízení z JOP byla na pracovišti DOZ2 umístěném na RDP Pardubice totožná s obsluhou zabezpečovacích zařízení z JOP nacházejícím se v prostorách DK žst. Chrudim, odlišnosti však bylo možné spatřit zejména v ergonomickém uspořádání jednotlivých JOP, viz bod 4.3.4 této ZZ,
