MINISTERO
DELLE INFRASTRUTTURE
E DEI TRASPORTI

Ufficio per le investigazioni ferroviarie e marittime

RELAZIONE DI INDAGINE

**COLLISIONE TRA TRENO 5677 DI TRENITALIA E UN CAMION
AL PL KM 128+123 DELLA LINEA METAPONTO – REGGIO CALABRIA,
PRESSO P.M. THURIO (CS), AVVENUTO IN DATA 28/11/2023
(IDENTIFICATIVO ERAIL: IT-10481)**

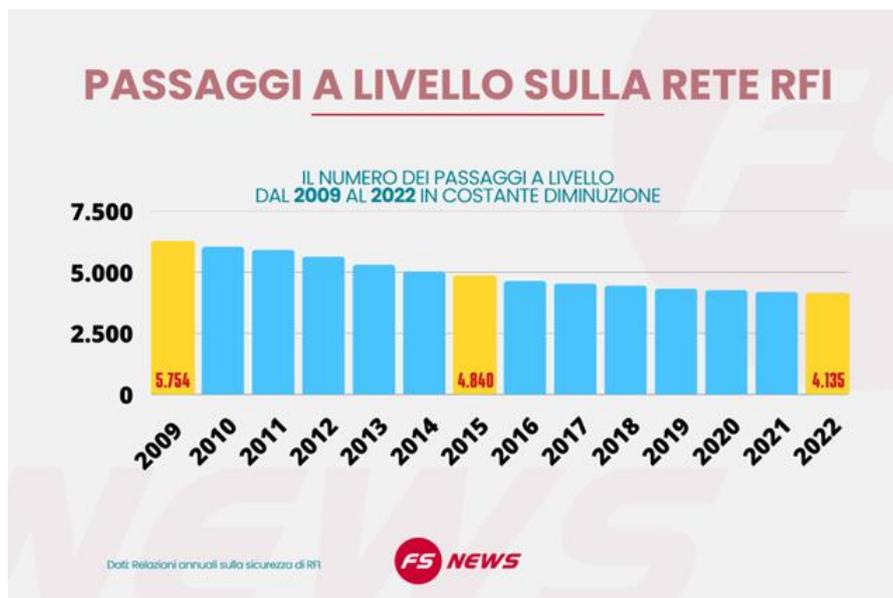
Figura 9 – Riduzione dei PL sulla rete RFI dal 2009 al 2022 (Fonte RFI)

Occorre che RFI e le autorità locali, al fine di assicurare la massima sicurezza sulle linee ferroviarie, effettuino con urgenza tutti gli interventi necessari alla soppressione dei PL. È ben noto a RFI che ogni anno mediamente si verificano circa 250 incidenti con conseguenze intorno al 10% di casi gravi o mortali, in corrispondenza dei 4.135 PL, censiti nel 2022 come risulta dal grafico di Figura 9 (di cui, nel 2020, se ne contavano 503 in consegna a privati).

In attesa di tali soppressioni, già in atto da parte di RFI, è quindi necessario adoperare tutte le azioni funzionali alla riduzione di pericoli di incidenti come quello occorso al PL di P.M. Thurio. Nella fattispecie non si ha notizia delle azioni intraprese per il PL in oggetto dal 2000 a oggi, come per esempio l'eliminazione dei muretti sulla destra, entrando nel PL da via Senofane (si veda la Figura 1). Tale abbattimento, oltre a facilitare l'uscita dal PL verso via Erodoto, permetterebbe la riduzione della distanza delle barriere, nel percorso da via Senofane a via Erodoto attualmente all'incirca pari a 30 m, e permetterebbe l'ampliamento delle piazzole o aree di ricovero, ossia dei tratti di strada compresi tra lo scartamento ferroviario e le barriere del PL. Tali aree consentono la sosta in sicurezza dei veicoli intrappolati tra le barriere senza occupare lo scartamento ferroviario. Dai rilievi effettuati l'area di ricovero, lato via Erodoto, ha una lunghezza di quasi 15 m (riferita all'asse strada) e un'ampiezza di soli 4 m e 60 cm, che si allargherebbe con l'abbattimento dei muretti.

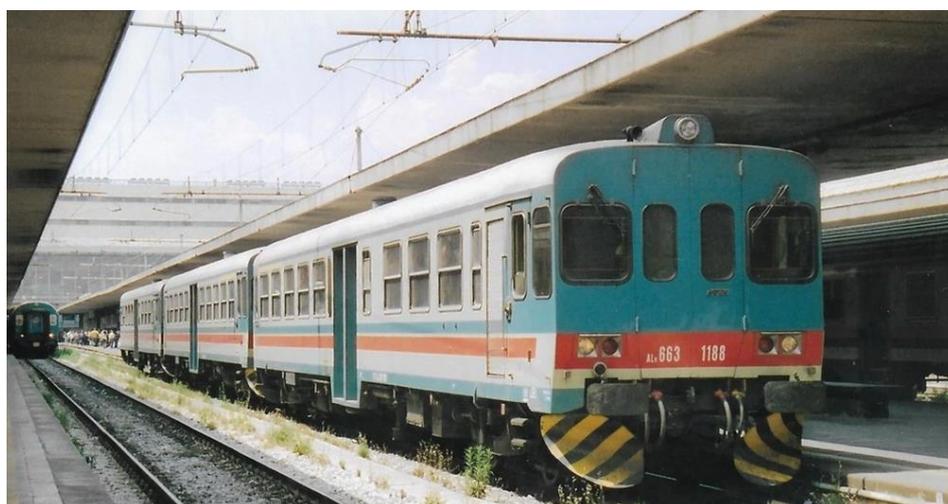
Figura 12: Automotrice Leggera a nafta 663 (fonte Trenitalia)

Di seguito si riporta la scheda tecnica dell'Automotrice Leggera a nafta 663, abbreviata in ALn 663 (mostrata nella Figura 12 insieme con la scheda tecnica). Questo tipo di automotrici ha avuto larga diffusione su molte linee della rete statale e negli anni successivi ne sono state costruite altre di tipologia più veloce. Attualmente è difficile reperire sul mercato locomotive diesel leggere e quelle in circolazione sono via via dismesse. Nonostante gli anni di servizio della locomotrice ALn 663 11.88 (numero identificativo 95834663288-7I-TI) si ritiene che la semplicità di progettazione possa escludere qualsiasi imputazione a essa dovuta nell'incidente de quo.
