RAPORT DE INVESTIGARE

al accidentului feroviar produs la data de 25.03.2023, ora 19:20, pe raza de activitate a Sucursalei Regionale CF Galați, în stația CFR Galați, la manevra de introducere a locomotivei EC 91530430**128-5** (aparținând SNTFC „CFR Călători” SA - Depoul Galați), la linia nr.4 ocupată cu vagonul de călători nr.50532616090-8, în vederea formării trenului de călători Regio nr.7576, prin tamponarea violentă a vagonului de călători de către această locomotivă

*Raport de investigare
13 februarie 2025*

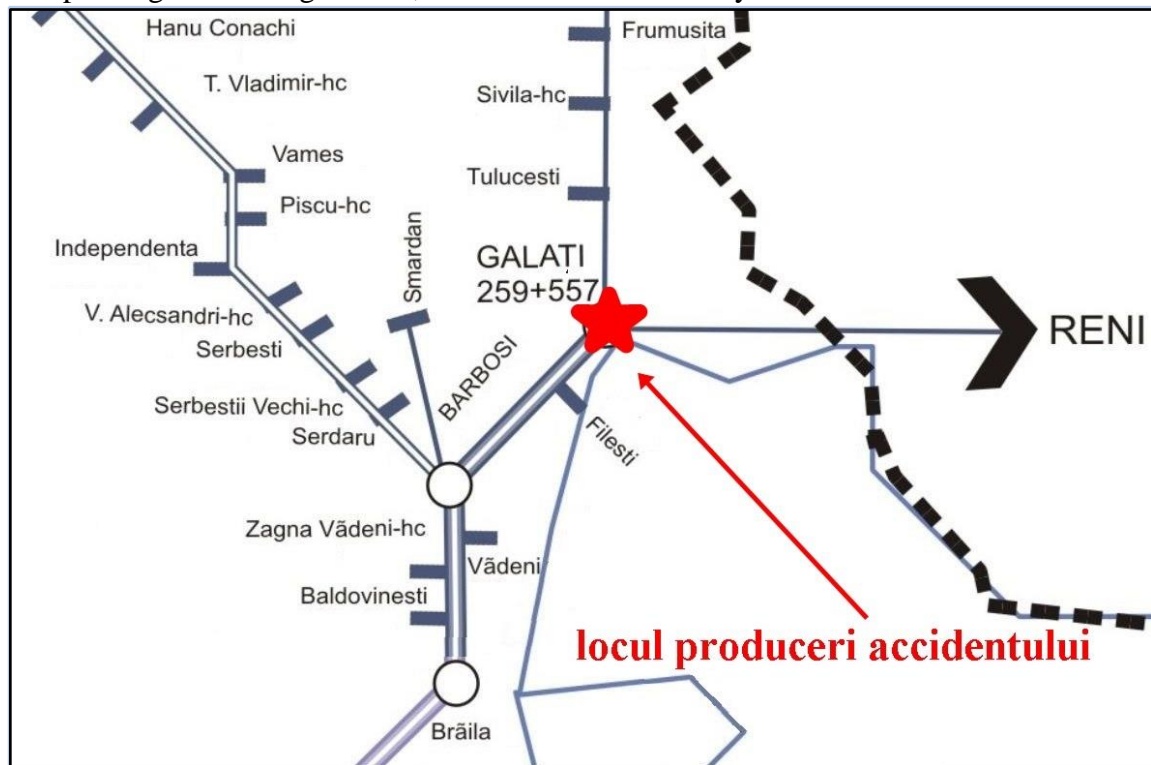
Fig. No.1 - Rail accident site

On 25th March 2023, at about 19:20 o'clock, in the railway county Galați, in the railway station Galați (Fig. No.1), during the shunting for coupling the locomotive EC 91530430128-5 (got by railway undertaking SNTFC „CFR Călători” SA), on line no.4, occupied with the car no.50532616090-8, in order to form the passenger train Regio 7576, this locomotive seriously collided the car.

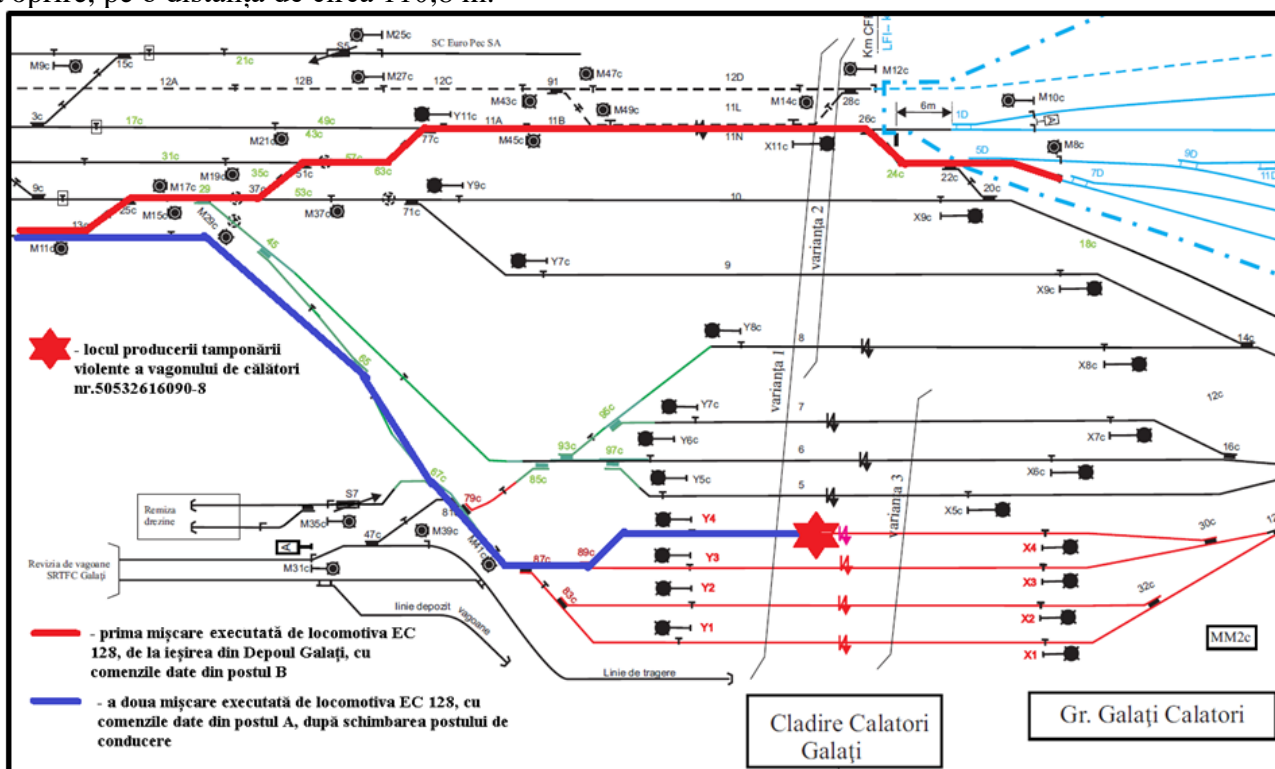
Conform datelor înregistrate de instalația IVMS de pe locomotiva EC 128, la ora 19:18:39 locomotiva s-a pus în mișcare de la semnalul M11 accelerând până la o viteză maximă de 95 km/h. După parcurgerea unui spațiu de 712,14 m, la viteza de 73 km/h, a tamponat violent vagonul de călători nr.50532616090-8 aflat în staționare. După impact locomotiva și vagonul de călători s-au deplasat, până la oprire, pe o distanță de circa 110,8 m.

Fig. nr.2 - Schița cu mișcările locomotivei EC 128 de la ieșirea din Depoul Galați până la producerea accidentului

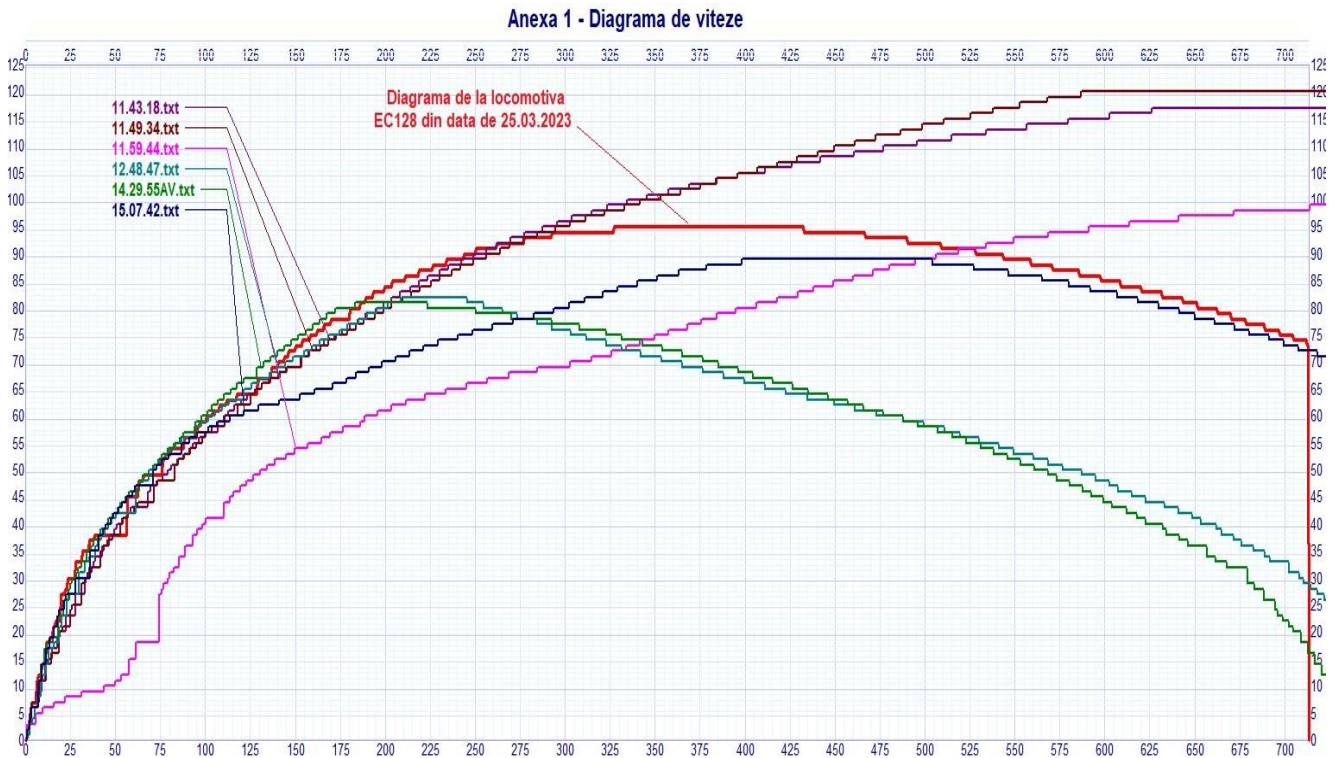
Diagrama vitezelor, în funcție de distanță, obținută la probele de parcurs cu EC 077 din data de 09.11.2023, pe distanța Făurei – Cireșu

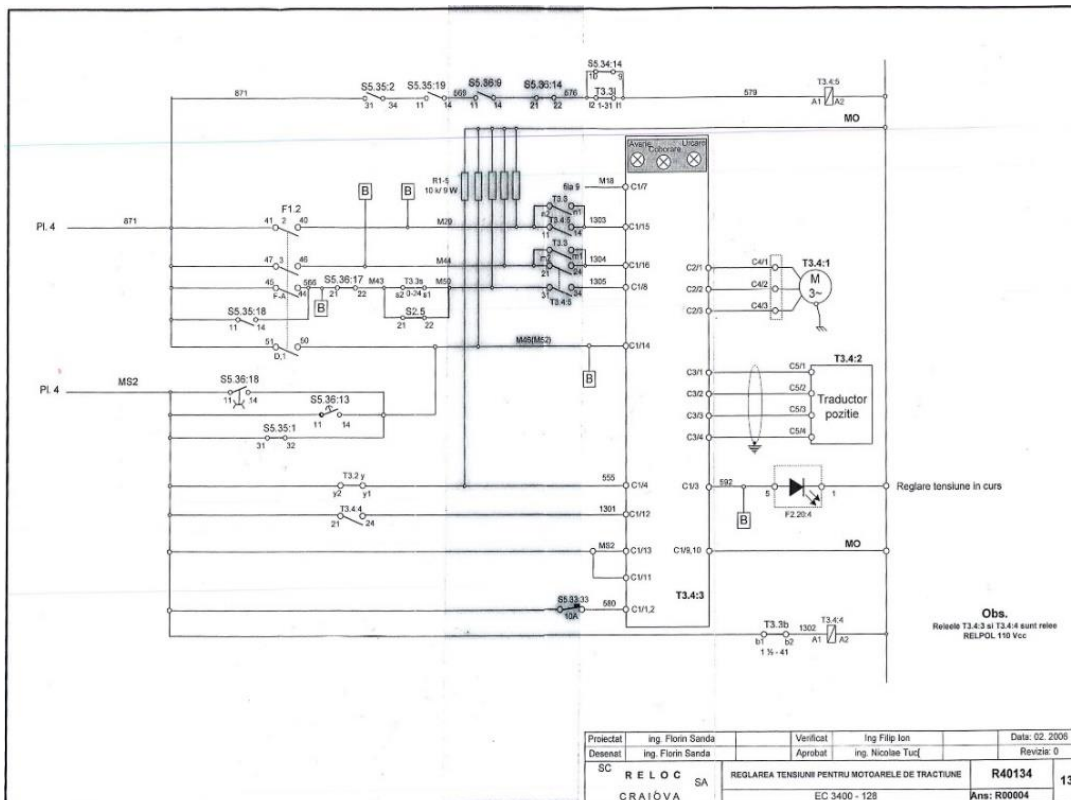
În urma verificărilor s-a constatat că modul de conectare a echipamentului SAGMA cu circuitele de comandă este conform cu schema cod R40134 anexată la cartea tehnică a locomotivei EC 128 (Fig. nr.3).

Fig. nr.3 - Schema de conectare a echipamentului SAGMA cu circuitele de comandă cod R40134

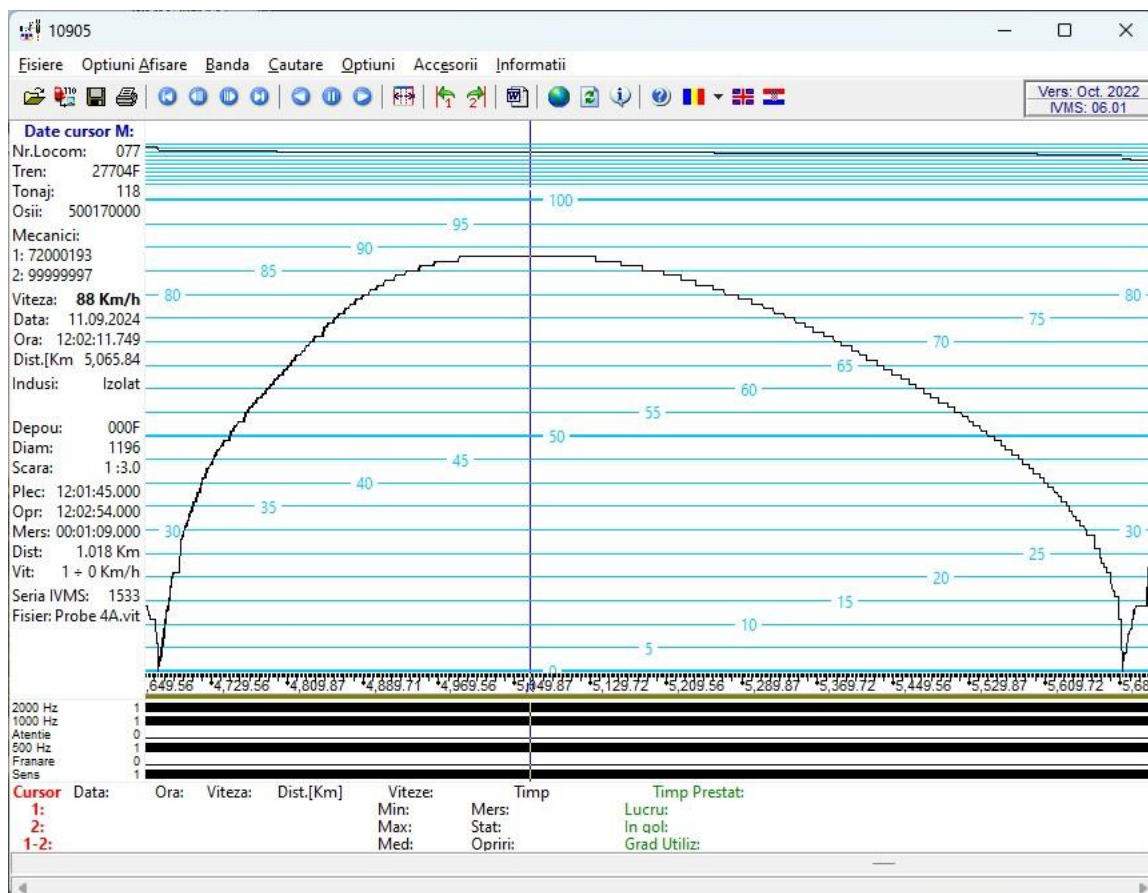
- s-a manipulat controlerul pe treapta „1” și locomotiva s-a pus în mișcare;
- după aproximativ 4 secunde, s-a manipulat controlerul pe poziția „2”, după care acesta a fost adus în poziția „0”, moment în care treptele graduatorului au crescut de la 1 până la treapta 41, crescând în tot acest timp și viteza;
- la viteza de aproximativ 28 km/h, a fost efectuată o frânare cu frâna directă, în cilindrii de frână introducându-se presiunea de aproximativ 3,6 bari;
- după atingerea treptei 41 a graduatorului, viteza locomotivei a continuat să crească, iar treptele graduatorului au început să descrească până la treapta „0”;
- viteza locomotivei a crescut până la valoarea maximă de 88 km/h, după care a scăzut până la „0”, locomotiva oprindu-se la ora 12:02:54”.

Diagrama vitezei corespunzătoare Probei nr.1

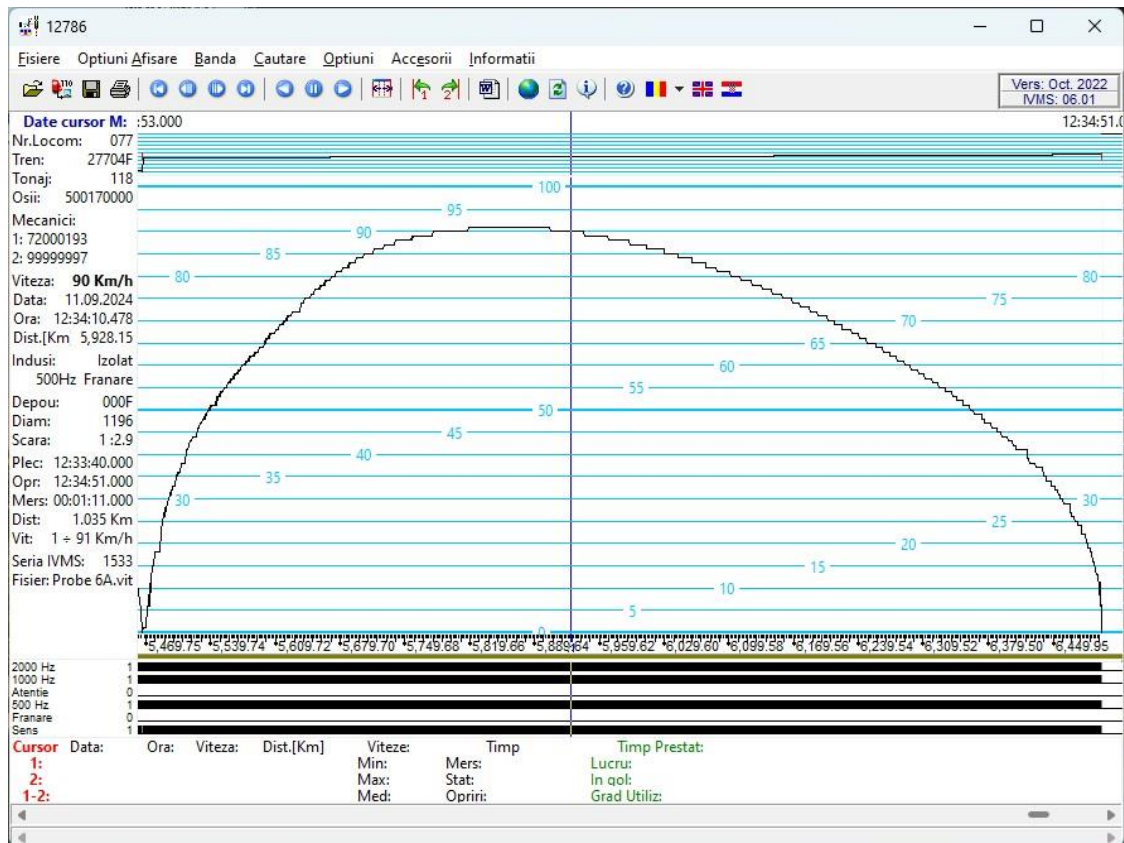
- s-a manipulat controlerul pe treapta „1” și locomotiva s-a pus în mișcare;
- după aproximativ 4 secunde s-a manipulat controlerul pe poziția „2”, după care acesta a fost adus în poziția „0”, moment în care treptele graduatorului au crescut de la 1 până la treapta 41, crescând în tot acest timp și viteza;
- la viteza de aproximativ 30 km/h a fost efectuată o frânare cu frâna directă, în cilindrii de frână introducându-se presiunea de aproximativ 3 bari;
- după atingerea treptei 41, graduatorul a început descreșterea, iar viteza locomotivei a continuat să crească până la viteza de 91 km/h, moment în care a început să descrească până la oprirea locomotivei.

Diagrama vitezei corespunzătoare Probei nr.2

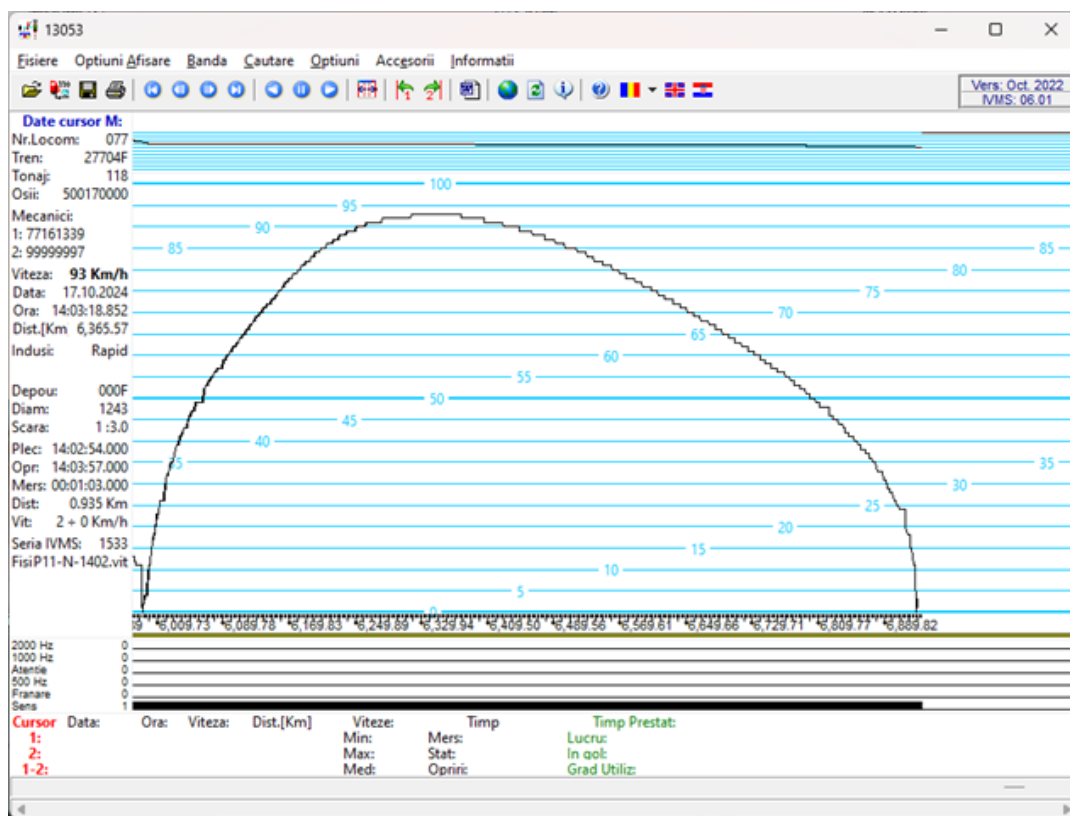
- viteza maximă a locomotivei a fost de 93 km/h;
- locomotiva a fost oprită la 14:03:57”.

Diagrama vitezei corespunzătoare Probei nr.1

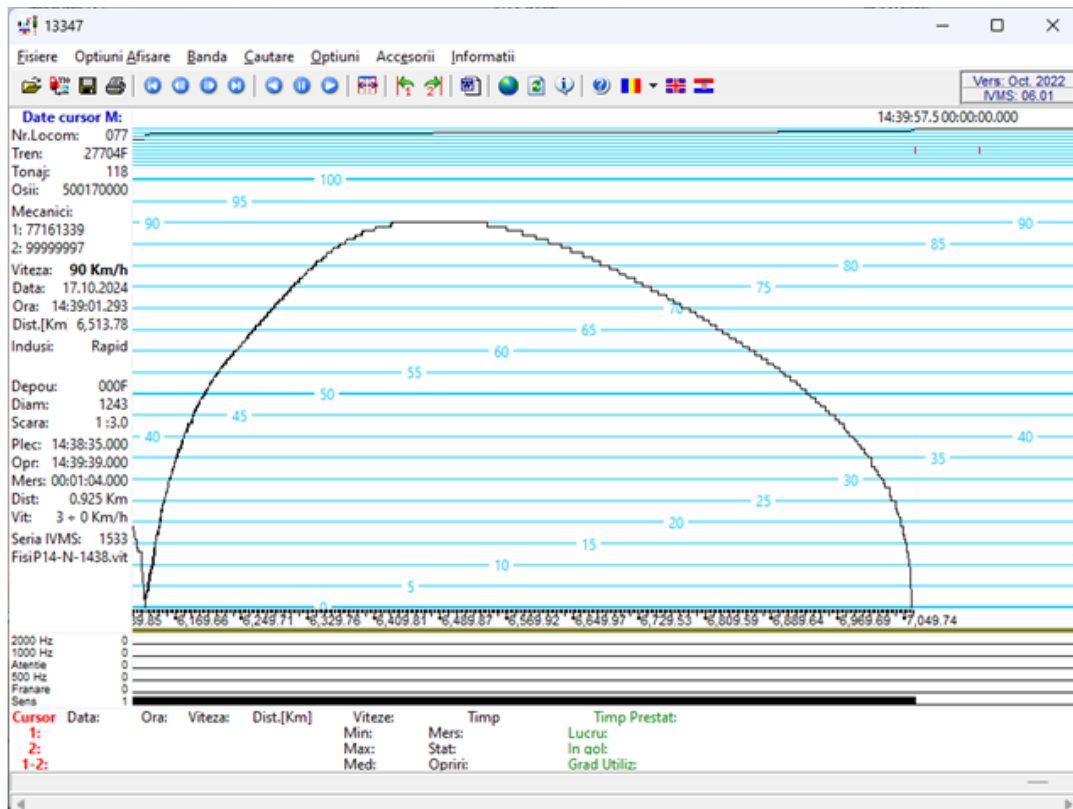
- s-a manipulat controlerul pe treapta 1 și locomotiva s-a pus în mișcare;
- după aproximativ 4 secunde, s-a manipulat controlerul pe poziția „Avans”;
- la viteza de aproximativ 28 km/h, a fost efectuată o frânare cu frâna directă, în cilindri de frână introducându-se presiunea de aproximativ 3,6 bari;
- graduatorul a atins treapta maximă 40, moment în care pe display a fost afișată pentru scurt timp patinarea motoarelor MT1 și MT2;
- la treapta maximă a graduatorului, s-a manipulat controlerul pe poziția zero;
- viteza maximă a locomotivei a fost de 90 km/h;
- locomotiva a fost oprită la 14:39:39”.

Diagrama vitezei corespunzătoare Probei nr.2

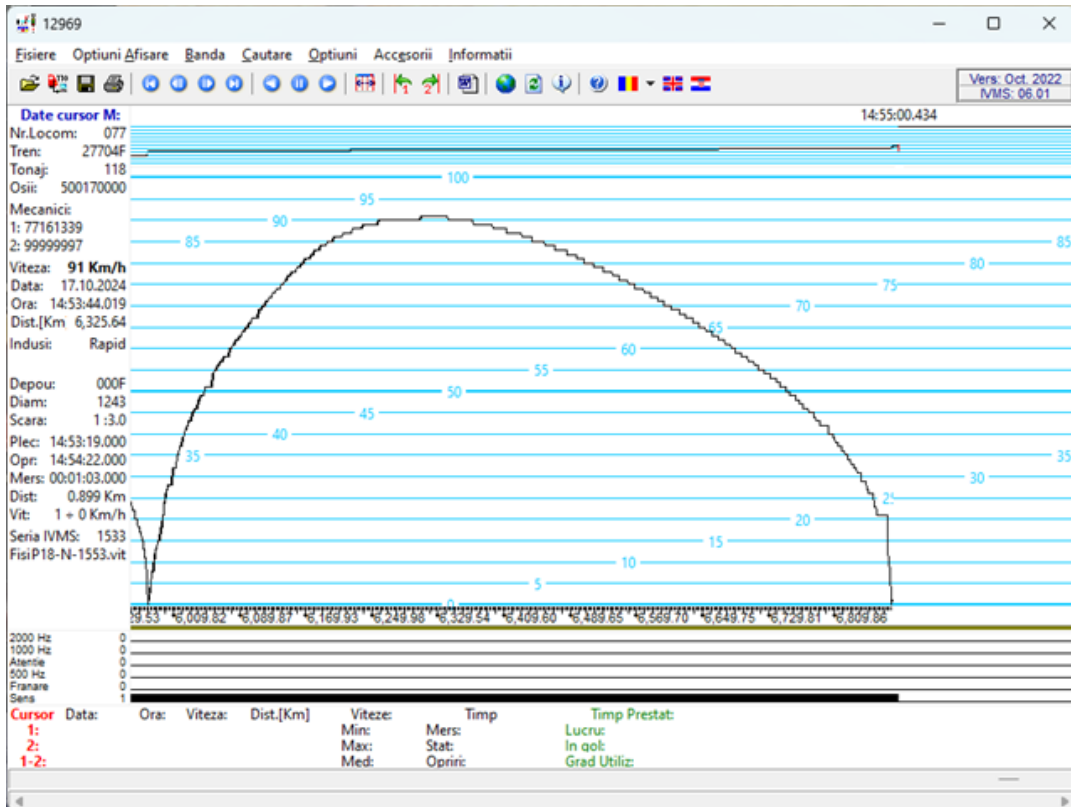
- s-a manipulat controlerul pe treapta 1 și locomotiva s-a pus în mișcare;
- după aproximativ 4 secunde s-a manipulat controlerul pe poziția „Avans”;
- la viteza de aproximativ 28 km/h a fost efectuată o frânare cu frâna directă, în cilindrii de frână introducându-se presiunea de aproximativ 3,6 bari;
- graduatorul a atins treapta maximă 39, moment în care pe display a fost afișată pentru scurt timp patinarea motoarelor MT1 și MT2;
- la treapta maximă a graduatorului s-a manipulat controlerul pe poziția zero;
- viteza maximă a locomotivei a fost de 91 km/h;
- locomotiva a fost oprită la 14:54:22”.

Diagrama vitezei corespunzătoare Probei nr.3

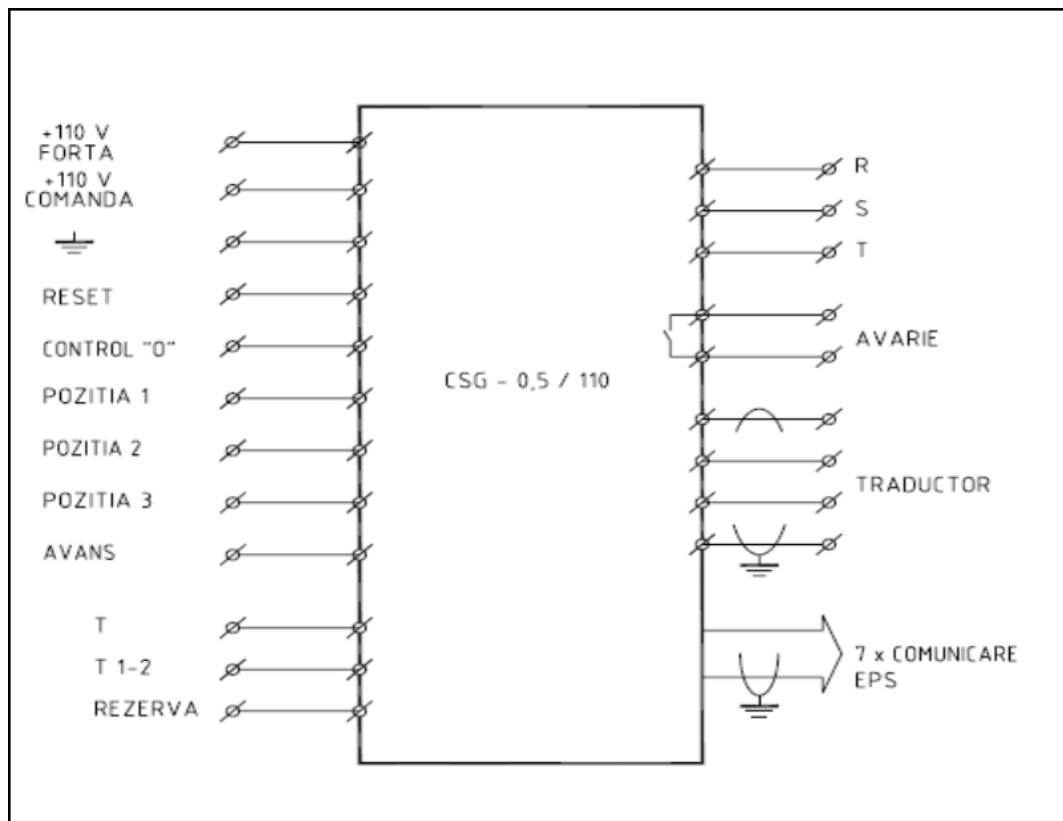
Figura. nr.4 - Schema electrică de conectare a „Echipamentului de acționare a graduatorului LE tip SAGMA 0,5/110”

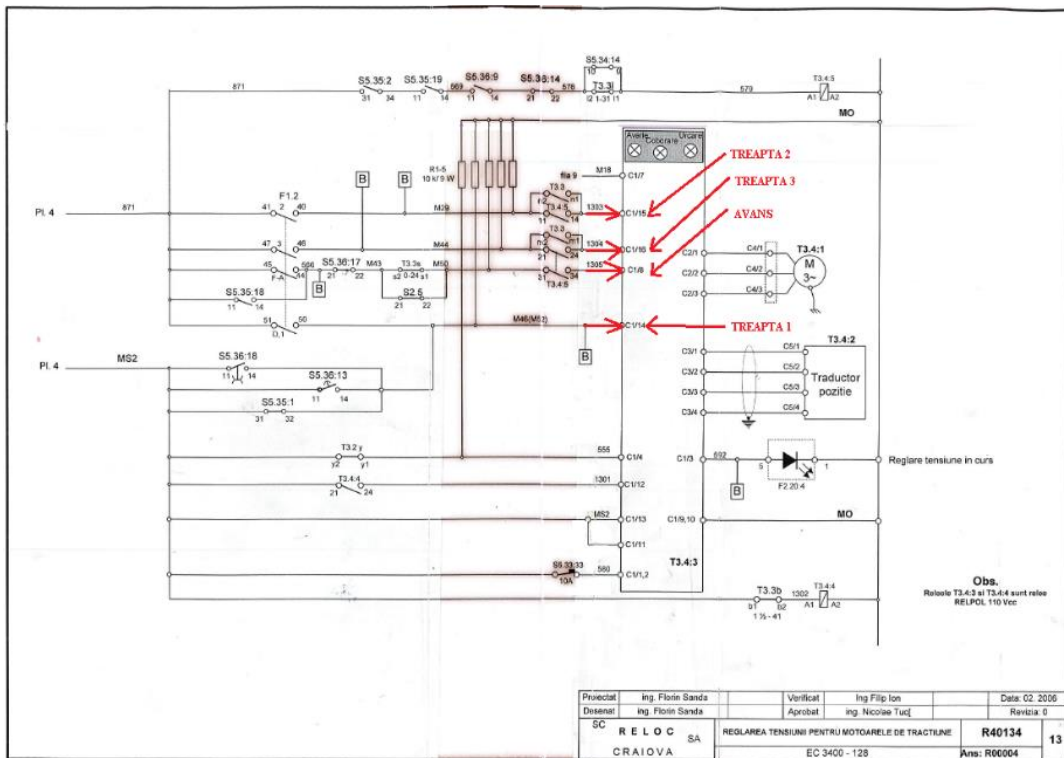
Echipamentul SAGMA 0,5/110 a fost montat în circuitul de comandă al locomotivei EC 128 în conformitate cu schema realizată de către SC RELOC SA Craiova - cod R40134, prezentată în (**Fig. nr.5**).

Fig. nr.5 – Schema echipamentului SAGMA 0,5/110, cod R40134, care a fost montat în circuitul de comandă al locomotivei EC 128

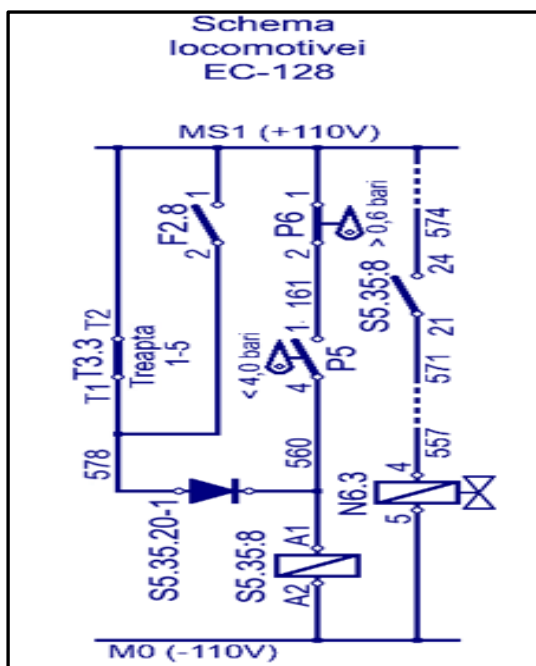
Locomotivele din seria 040-EC, din care face parte și locomotiva implicată în accident, au prevăzute circuite pentru întreruperea efortului de tracțiune în cazul în care este acționată frâna pneumatică a locomotivei. Întreruperea efortului de tracțiune se realizează prin deconectarea disjuncteurului dacă graduatorul este pe treapta nr.5 sau pe o treaptă superioară acesteia și dacă se constată existența unei presiuni de aer de minim 0,6 bari în circuitul pneumatic al frânei directe sau în conducta generală de aer o presiune mai mică sau egală cu 4,0 bari. În acest scop există în instalația pneumatică a locomotivei două presostate, P5 pentru conducta generală de frână și P6 pentru cilindrii de frână a căror micro-contacte sunt conectate în circuitul de comandă al disjuncteurului.

Figura nr.10. Schema circuitelor de protecție din instalația pneumatică
