Untersuchungsbericht

Aktenzeichen: BEU-uu2020-04/007-3323

Gefährliches Ereignis im Eisenbahnbetrieb

Ereignisart:	Zugentgleisung
Datum:	15.04.2020
Zeit:	21:03 Uhr
Betriebsstelle:	Bahnhof Berlin-Lichtenberg (S-Bahn)
Gleis:	692
Weiche:	61W350 c/d

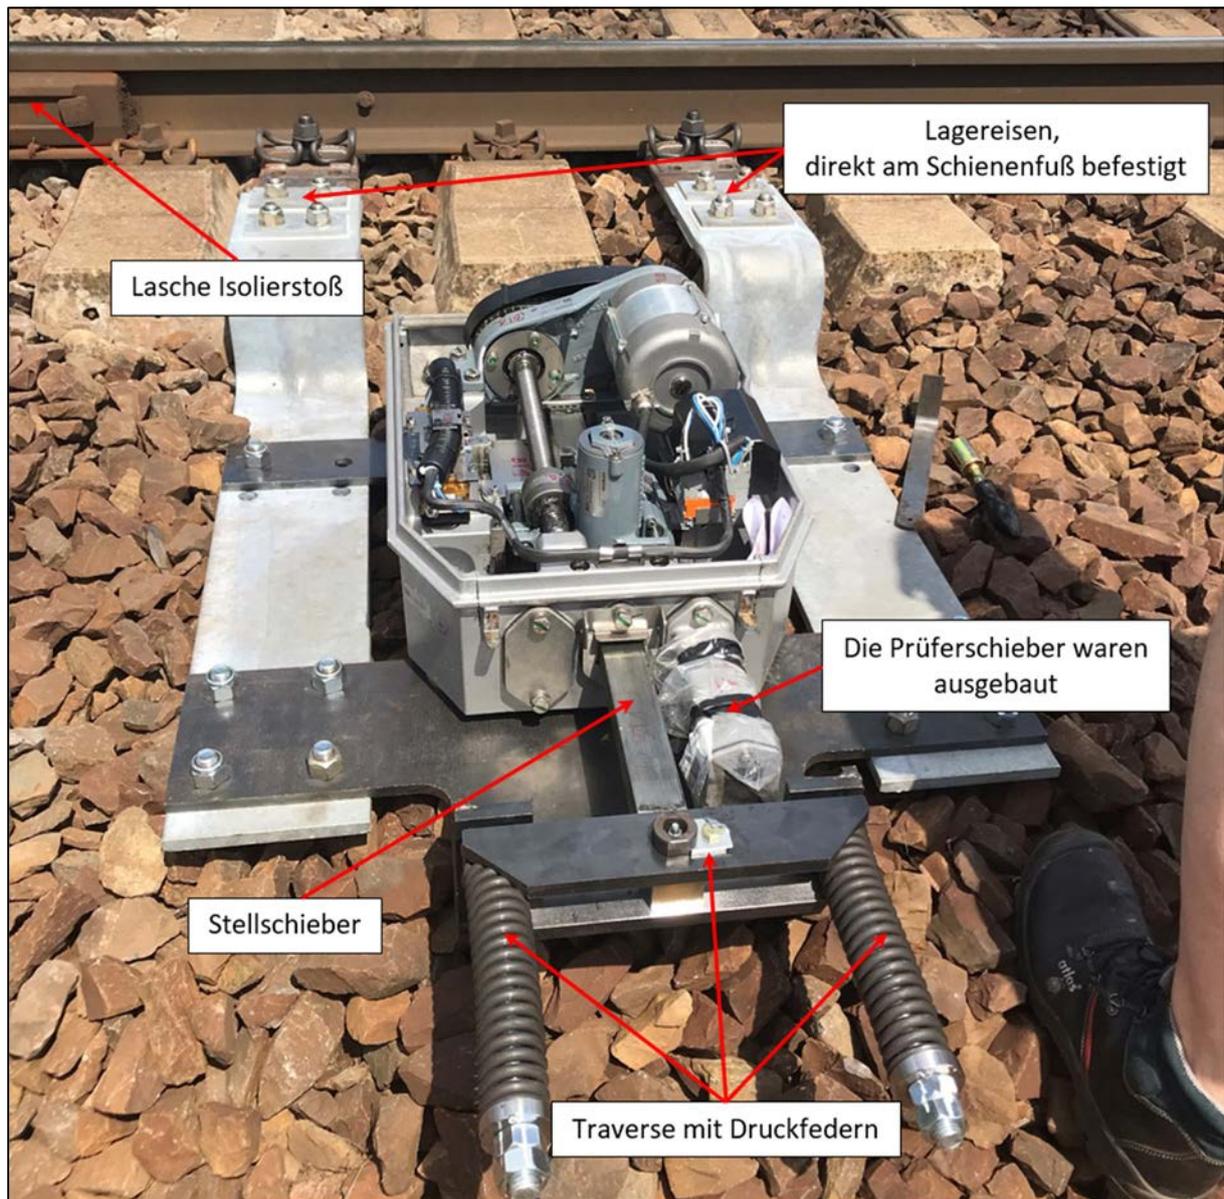
Abbildung 12: Versuchsanordnung in Bf Diedersdorf⁹

Durch die DB Netz AG wurden im Bf Diedersdorf mit Hilfe eines speziellen Versuchsaufbaus das Verhalten von vier verschiedenen Antrieben, drei der Bauart Switchguard ELS 710, darunter der Unfallantrieb, und ein Antrieb der Bauart Switchguard S 700 K, getestet. Mit der Versuchsanordnung wurde das Verhalten der Weichenantriebe bei unterschiedlich hohen Zungenrestspannungskräften getestet. Die Zungenrestspannungskräfte wurden bei den Versuchen über Druckfedern, die über eine Traverse mit dem Stellschieber verbunden waren, simuliert. Die Lagereisen des Weichenantriebs wurden am Schienenfuß befestigt, was bezüglich auftretender Schwingungen den strengsten Vorgaben laut der DIN EN 50125-3, Abschnitt 4.13 – Schwingungen und Stöße –entsprach. Die Befestigung der Lagereisen direkt neben einem stark abgenutzten Isolierstoß sollte Stöße vertikaler Richtung, wie sie den Anforderungen der DIN EN 50125-3 entsprachen, unter besonders erschwerten Bedingungen darstellen. Stöße in horizontaler und in longitudinaler Richtung, die nachweislich an der DKW 61W350 c/d im Bf Berlin-Lichtenberg (S-Bahn) direkt über die Prüferstangen in den Weichenantrieb eingeleitet wurden, waren mit diesem Versuchsaufbau nicht darstellbar. Mit der Versuchsanordnung war jedoch feststellbar, ob die untersuchten Weichenantriebe den Bedingungen nach DIN EN 50125-3 entsprachen. Die Simulation eines Bewegungs- oder Kräfteeintrags aus der rechten abliegenden Weichenzunge über die Prüferschieber in den Weichenantrieb, wie er in der Einbausituation an der DKW 61W350 c/d im Bf Berlin Lichtenberg (S-Bahn) nachweislich erfolgte, war mit dieser Versuchsanordnung hingegen nicht möglich.
