Závěrečná zpráva o výsledcích šetření mimořádné události

Střet vlaku Os 13206 s osobou (zaměstnancem provozovatele dráhy) mezi
dopravnými D3 Rožnov pod Radhoštěm a Střítež nad Bečvou

Accident and incident investigation report

Collision of the regional passenger train No. 13206 with the worker (employee
of the infrastructure manager) between Rožnov pod Radhoštěm and Střítež
nad Bečvou operating control points

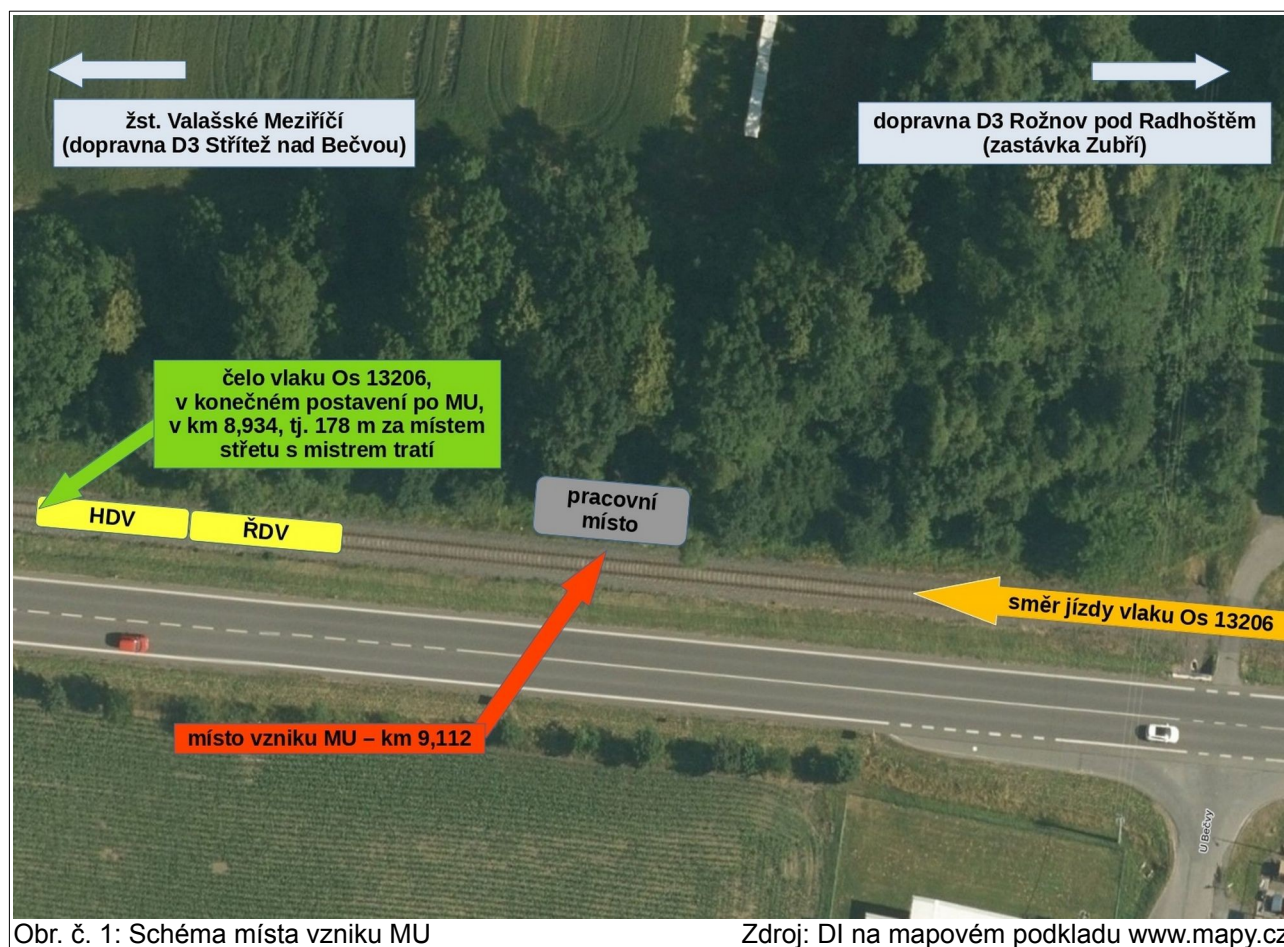
Obr. č. 1: Schéma místa vzniku MU

Železniční dráha Rožnov pod Radhoštěm – Valašské Meziříčí je jednokolejnou, neelektrizovanou (neelektrifikovanou) tratí se zjednodušeným řízením drážní dopravy, která začíná u zarážedla koleje č. 1 v km 12,695 v dopravě D3 Rožnov pod Radhoštěm a končí u hlavního (vjezdového) návěstidla RS žst. Valašské Meziříčí, v km 0,611. Dirigující stanicí byla žst. Valašské Meziříčí. Trať v místě vzniku MU vede souběžně s pozemní komunikací – silnicí 1. třídy č. 35 (dále jen silnice I/35).
