## Závěrečná zpráva o výsledcích šetření mimořádné události

Nedovolená jízda vlaku Sp 1671 za hlavní (odjezdové) návěstidlo L2 s návěstí zakazující jízdu a vjetí do postavené vlakové cesty pro vlak Os 7007 v železniční stanici Chodov

## Accident and incident investigation report

Unauthorized movement (SPAD) of the regional passenger train No. 1671 behind the main (departure) signal device L2 and entry to the train route for the regional passenger train No. 7007 at Chodov station

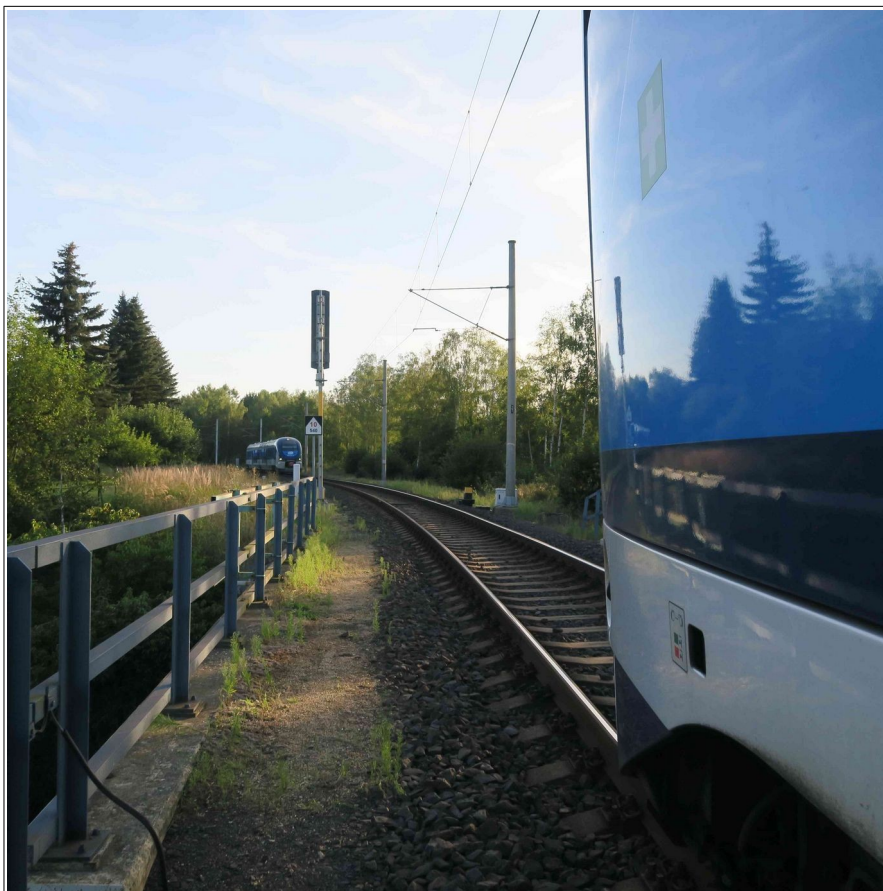
Vznik události:	6. 8. 2024, 16:38 h.
Popis události:	nedovolená jízda vlaku Sp 1671 za úroveň hlavního (odjezdového) návěstidla L2 s návěstí „Stůj“ a vjetí do vlakové cesty postavené pro jízdu protijedoucího vlaku Os 7007.
Dráha, místo:	dráha železniční, kategorie celostátní, železniční stanice Chodov, staniční kolej č. 2, hlavní (odjezdové) návěstidlo (dále jen odjezdové návěstidlo) L2 v km 21,096.
Zúčastnění:	Správa železnic, státní organizace (provozovatel dráhy); České dráhy, a. s. (dopravce vlaků Sp 1671 a Os 7007).
Následky:	bez újmy na zdraví osob; celková škoda 18 757 Kč.
