## **Závěrečná zpráva o výsledcích šetření mimořádné události**

Vykolejení vlaku Os 5414 v železniční stanici Rychnov u Jablonce nad Nisou

## **Accident and incident investigation report**

Derailment of the regional passenger train No. 5414 at Rychnov u Jablonce nad Nisou station

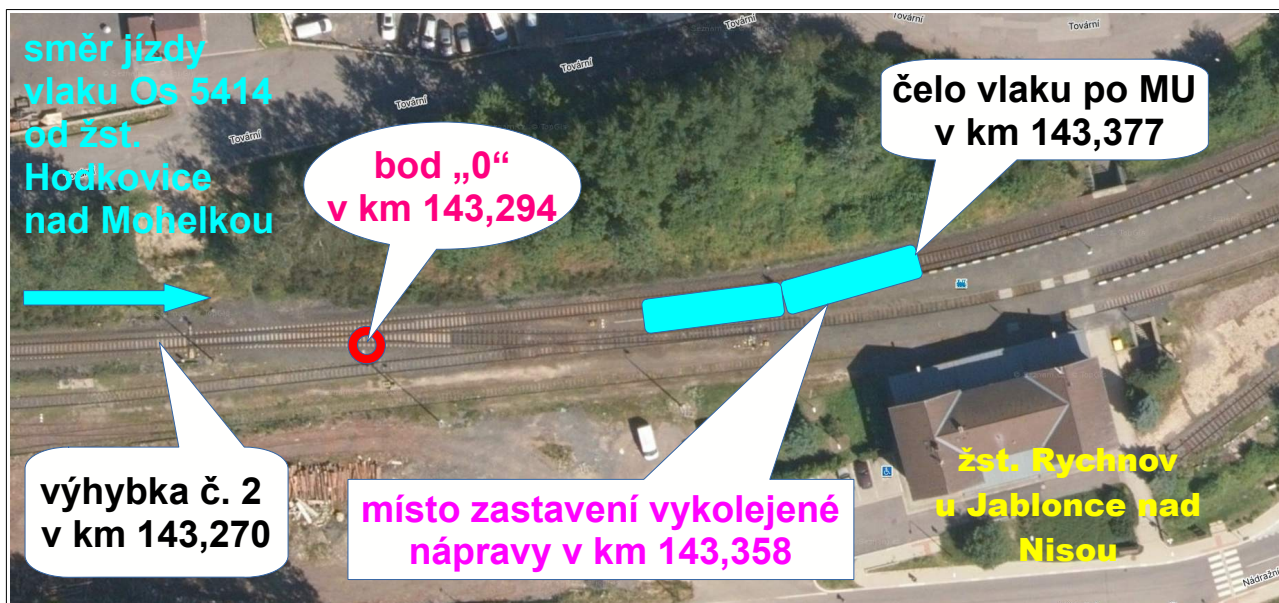
Obr. č. 1: Schéma místa vzniku MU

- za srdcovkou výhybky bylo poškozeno 80 betonových pražců včetně upevňovadel;
- v km 143,326 na SK č. 1 se nacházel nepoškozený izolovaný styk;
- vedle pravého kolejnicového pásu se nacházely nepoškozené stykové transformátory kolejových úseků s propojovacími lany poškozenými jízdou pravého kola ve vykolejeném stavu;

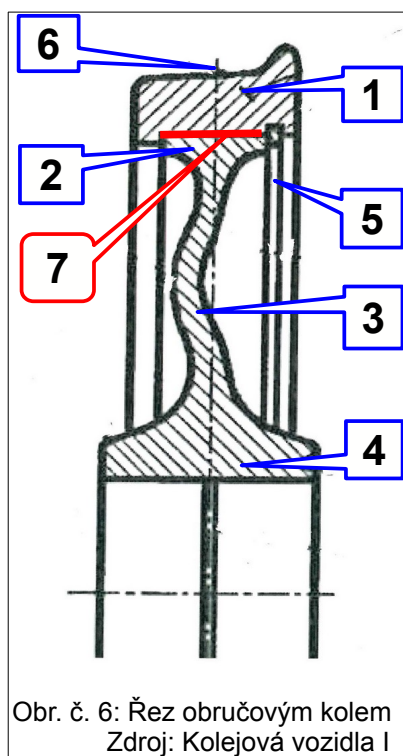
Obr. č. 6: Řez obručovým kolem  
Zdroj: Kolejová vozidla I

*Obruče s opracovaným vnitřním průměrem se na kotouče nebo hvězdice s opracovaným obvodem natahují s přesahem za tepla. Obruč se ohřeje na 200 až 250 °C a nasadí na kotouč nebo hvězdicí. Po nasazení se do drážky na vnitřním průměru obruče co nejrychleji vsadí vzpěrný kroužek – ten má buď plochý nebo – obdélníkový průřez nebo profilový – lomený „V“ – průřez.“*
