AGENȚIA DE INVESTIGARE FERROVIARĂ ROMÂNĂ - AGIFER

## RAPORT DE INVESTIGARE

privind accidentul feroviar produs la data de 26.03.2024, ora 15:25, pe raza de activitate a Sucursalei Regionale CF Craiova, secția de circulație Băbeni – Alunu (linie simplă neelectrificată), între stația CFR Berbești și halta de mișcare Popești Vâlcea, la km 21+850, în circulația trenului de marfă nr.60566 (aparținând operatorului de transport feroviar SNTFM „CFR Marfă” SA), prin deraierea de primul boghiu, în sensul de mers, al vagonului de marfă nr.81536653750-5, situat al 13-lea vagon în compunerea trenului

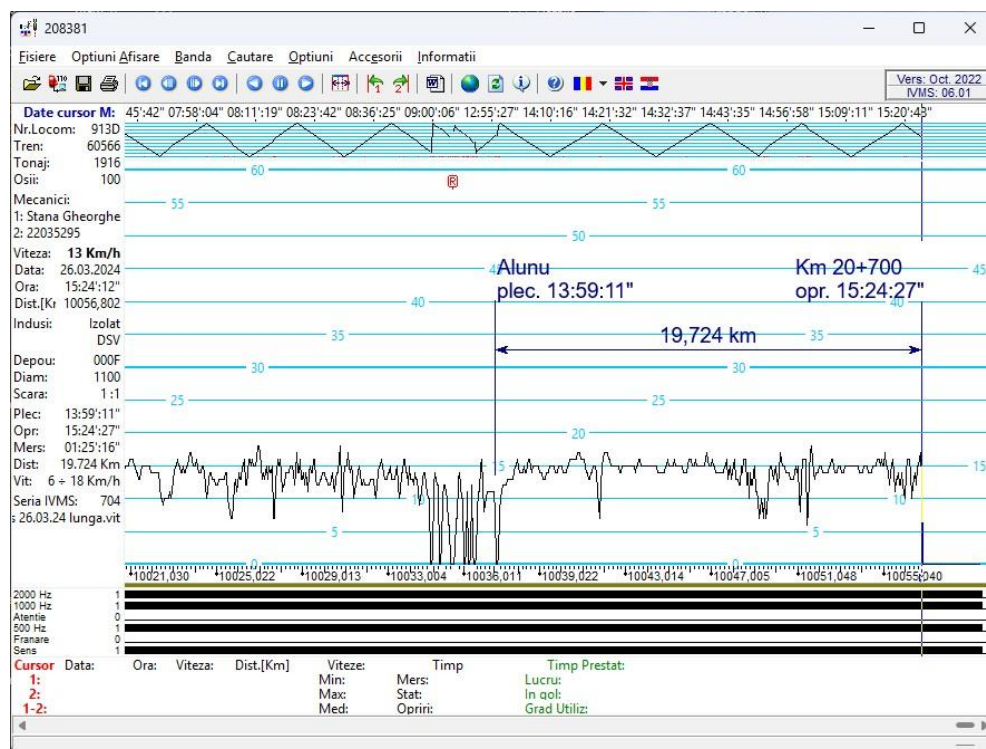
- în data de 26.03.2024, locomotiva a plecat, din Hm Alunu, cu trenul de marfă nr.60566, la ora 13:59:11";
- trenul a circulat cu viteze cuprinse între 8-12-16-15-13-17-13-15-7-12-16-15 km/h pe un spațiu de 7361 metri și un interval de timp de 31':45";
- de la 15 km/h trenul a circulat cu viteze cuprinse între 14-15-16-17-12-15 km/h pe un spațiu de 5858 metri și un interval de timp de 25':52";
- de la 15 km/h trenul a circulat cu viteze cuprinse între 14-15-14-15-16-12-16-12-15 km/h pe un spațiu de 4354 metri și un interval de timp de 18':51";
- de la 15 km/h trenul a circulat în continuare cu viteze cuprinse între 14-17-12-14-10-16-10-14-12-13 km/h pe un spațiu de 2125 metri și un interval de timp de 09':14";
- de la viteza de 13 km/h curba de viteză scade la 0(zero) pe un spațiu de 26 metri și un interval de timp de 14 secunde oprind în dreptul km 20+700, la ora 15:24:27";

Imaginea nr.2 – Diagrama de viteză de la locomotiva DA 913 titulară

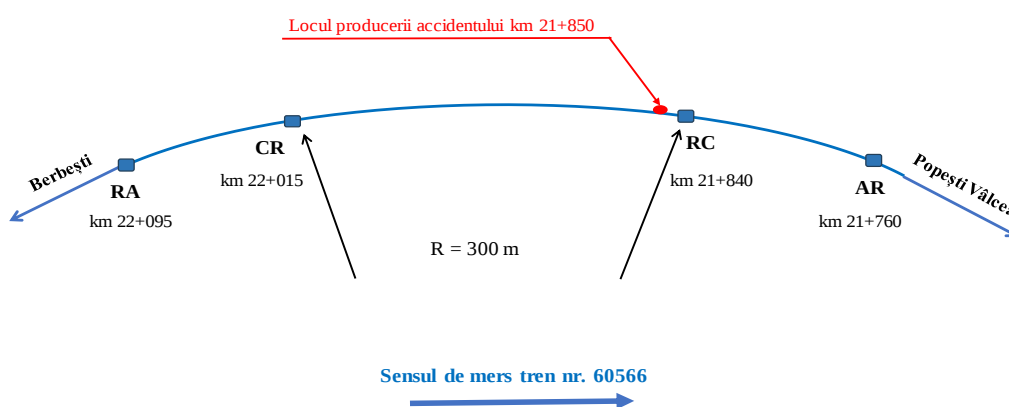
Imaginea nr.3

Accidentul feroviar s-a produs pe linia curentă, între stația CFR Berbești și halta de mișcare Popești Vâlcea, la km 21+850, pe o zonă de traseu în curbă cu deviația dreapta raportat la sensul de mers al trenului, în cuprinsul zonei în care raza curbei are valoarea constantă  $R=300$  m, supraînălțarea  $h=70$  mm, supralărgirea  $s=10$  mm.

Declivitatea în profilul longitudinal al căii este de 14 ‰, rampă în sensul de mers al trenului.
