COMISIÓN DE
INVESTIGACIÓN DE
ACCIDENTES FERROVIARIOS

MEMORIA ANUAL 2012

de la investigación de accidentes e incidentes ferroviarios en la Red Ferroviaria de Interés General

**NIPO: 161-13-140-X
Septiembre 2013**

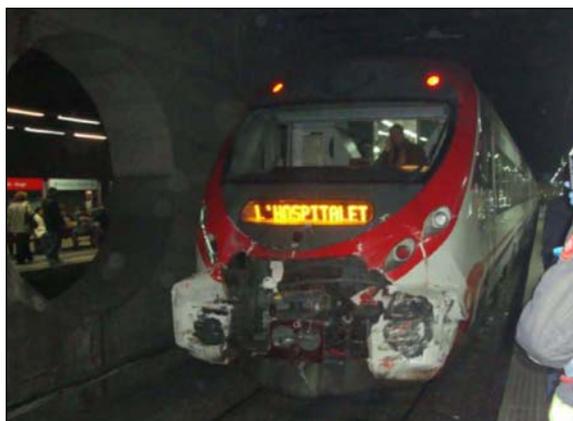
Expediente	Fecha	Línea	Administrador	Operador	Lugar
0007/12	19/01/2012	262 Bif. Sagrera-Bif.Clot	Adif	Renfe Operadora	Plena vía
Resumen:	<p>El tren 37506 (material vacío Talgo del tren 00273), procedente de Barcelona Sant Andreu Comtal y con destino a la estación Barcelona Estació de França, estaba detenido ante la señal de entrada 1094 (PK 109+499) a Bif. Glorias, que se encontraba en indicación de parada. A su vez, el tren de cercanías 25652, circulando en el mismo sentido, procedente de Maçanet-Massanes y destino L'Hospitalet de Llobregat, rebasa en indicación de parada la señal permisiva 1100 (PK 110+313), anterior a la 1094 en el sentido de la marcha, y se estaciona en el apeadero de El Clot Aragó de Barcelona (situado entre estas dos señales), donde realiza parada comercial. Tras finalizar ésta reanuda la marcha, colisionando con la cola del tren 37506 que seguía detenido ante la señal 1094. La colisión produce el descarrilamiento del eje 13º del tren 37506 y daños en el coche de cola de éste y en el frontal del coche de cabeza del tren 25652.</p> <p>Como consecuencia del accidente resultan heridas leves 27 personas (dos empleados de la tripulación del tren 37506 y 25 viajeros del tren 25652).</p>

Conclusión:	<p>El accidente tuvo su origen en un fallo humano del personal de conducción, al no cumplimentarse la marcha a la vista en la forma que reglamentariamente está establecida.</p>				
Recomendaciones					
Recomendación	07/12-1 Analizar la viabilidad de prohibir el establecimiento de la velocidad prefijada cuando se circule con marcha a la vista.				
Destinatario final	Renfe Operadora				
Recomendación	07/12-2 Analizar la viabilidad de que en aquellas señales avanzadas que tengan la condición de permisivas se cambien a absolutas en los casos con circunstancias similares a las de este suceso.				
Destinatario final	Adif

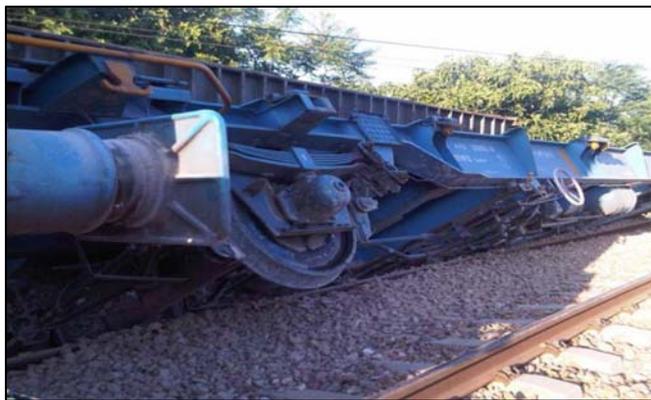
Expediente	Fecha	Línea	Administrador	Operador	Lugar
0051/12	19/07/2012	400 Alcázar de San Juan-Cádiz	Adif	Renfe Operadora	Plena vía
Resumen:	<p>El tren de mercancías CGX10, de la empresa ferroviaria Renfe Operadora, procedente de Vicálvaro-Puerto Seco (Madrid) y con destino a Algeciras, al paso por el detector de ejes calientes (DEC) del PK 384+625, existente en el trayecto Los Siles a Villa del Río, produjo una alarma en el registrador ubicado en el Puesto de Mando Auxiliar de Córdoba, por sobrecalentamiento (151°C) en la caja de grasa del lado izquierdo del eje 39, en sentido de la marcha. Conocida la alarma por el jefe del CTC del Puesto de Mando de Córdoba, éste intentó contactar, sin éxito, con el maquinista del tren CGX10 por el sistema de radiotelefonía analógica (tren tierra), para comunicarle la incidencia de caldeo en el eje mencionado.</p> <p>Pasados algo más de tres minutos desde la alarma, y al paso del tren por la señal de salida de Villa del Río (PK387+625), el jefe del CTC consigue comunicar por telefonía móvil la incidencia al maquinista, y que el tren será apartado en la próxima estación (Montoro, PK 397+720) para reconocimiento del eje afectado.</p> <p>Posteriormente, en el PK 393+525 descarrila la rueda izquierda del eje 39 y tras circular descarrilado unos 3.300 metros el tren se detiene.</p> <p>El maquinista informa al jefe del CTC de la detención del tren en el PK 397+055, entre la señal avanzada y señal de entrada de la estación de Montoro, tras haber actuado sobre el freno de emergencia, por observar la caída del hilo de contacto de la catenaria sobre la locomotora.</p> <p>Tras el reconocimiento del tren realizado por el maquinista, éste informa que se ha producido el descarrilamiento del vagón, objeto del caldeo, afectando a su cargamento (un contenedor), el cual se encuentra volcado. También informa de la caída de postes de la línea aérea de contacto y de catenaria.</p>

Conclusión:	<p>El descarrilamiento se produce por un fallo técnico del material, al romperse la mangueta izquierda del primer eje del decimoctavo vagón de la composición, en el sentido de la marcha, como consecuencia de un sobrecalentamiento de la caja de grasa, junto con una gestión de la incidencia no del todo adecuada por el personal de circulación. Como causa coadyuvante se destaca la circulación del tren descarrilado fuera del canal asignado del tren tierra.</p>

Recomendación	51/12-1 Establecer una normativa específica de actuación en el caso de entrada a reparar un eje montado sin el tapón de cierre de la caja de grasa, especificando las comprobaciones y mediciones a realizar en rodamientos y eje; junto con una ficha de inspección a rellenar de las operaciones realizadas, a la vista de los resultados. Esta normativa podría estar incorporada a la actual Norma Técnica de Mantenimiento de Ejes Montados.
Destinatario final	Renfe Operadora
Recomendación	51/12-2 Insistir al personal de conducción en los cursos de reciclaje sobre la conveniencia de verificar que la modalidad y canal del tren tierra con la que circula son los asignados.
Destinatario final	Renfe Operadora
Recomendación	51/12-3 Se reitera la recomendación nº 4 realizada en el expediente 63/2010: Estudiar la conveniencia de realizar modificaciones en la normativa existente sobre la gestión de las alarmas que se producen en los equipos de detectores de ejes calientes.

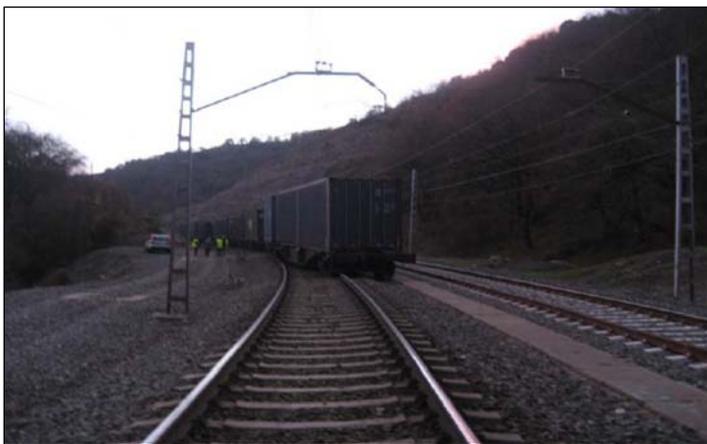
Expediente	Fecha	Línea	Administrador	Operador	Lugar
0077/12	24/12/2012	700 Casetas- Intermodal Abando Indalecio Prieto	Adif	Activa Rail	Estación
Resumen:	<p>El tren de mercancías 97161 de la empresa ferroviaria Activa Rail, con origen en Vicálvaro Clasificación (Madrid) y destino Bilbao Mercancías se disponía a hacer su paso por la estación de Lezama por vía directa.</p> <p>El descarrilamiento se produce a la entrada de la estación, a la altura del desvío 1, iniciándose en la rueda izquierda del primer bogie del vagón que ocupaba el segundo lugar de la composición, en el sentido de la marcha, cayendo dicha rueda hacia el exterior. Se activa el freno de urgencia por rotura de la manguera de aire, al producirse el corte del tren, quedando por un lado la locomotora y el primer vagón y por otro el segundo vagón (descarrilado de su primer bogie) junto con el resto de la composición. El maquinista se percató de la activación del freno de urgencia y, tras la detención del tren, comunica con el CTC que le autoriza a reconocer la composición, corroborando el suceso.</p>

Conclusión:	<p>El descarrilamiento se produce por fallo de la infraestructura. En la zona del descarrilamiento se verificaron peraltes y alabeos fuera de tolerancia de forma significativa, debido a una mala calidad de vía unido a intensas lluvias. También pudo colaborar la altura de pestaña de las ruedas del vagón descarrilado, que habían sido torneadas 12 días antes, por lo que ésta era la mínima permitida.</p>				
Recomendaciones					
Recomendación	77/12-1 Intensificar la vigilancia de la vía en la zona del accidente hasta la ejecución de las obras proyectadas.				
Destinatario final	Adif

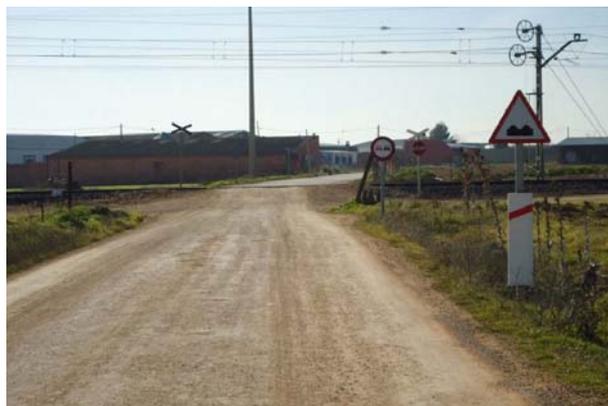
Expediente	Fecha	Línea	Administrador	Operador	Lugar
0071/12	29/10/2012	522 Manzanares-Ciudad Real	Adif	Renfe Operadora	Plena vía
Resumen:	<p>El tren de viajeros de media distancia 18081, procedente de Ciudad Real y destino Alicante, de la empresa ferroviaria Renfe Operadora, circula con normalidad entre las estaciones de Miguelturra y Pozuelo de Calatrava, en la provincia de Ciudad Real.</p> <p>Al aproximarse al paso a nivel clase A, del PK 257+758, el maquinista actúa sobre el silbato y el freno de urgencia, no consiguiendo evitar el arrollamiento de un vehículo de carretera que invadió el gálibo de la vía.</p> <p>Como consecuencia del arrollamiento del vehículo de carretera, el conductor del mismo resultó herido leve.</p>				
Conclusión:	El accidente tuvo su origen en la invasión del gálibo de la vía por parte del vehículo de carretera, que cruza por el paso a nivel cuando pasaba el tren 18081.

Recomendaciones					
Recomendación	71/12-1 A la mayor brevedad posible, solicitar al titular del camino (Ayuntamiento de Miguelturra), el valor actual de la intensidad media diaria (IMD) de vehículos.				
Destinatario final	Dirección General de Ferrocarriles (DGF)				
Recomendación	71/12-2 Conocido el valor actual de la IMD, proceder a adecuar por quien corresponda las características del paso a lo establecido en la OM de 2 de agosto de 2001 sobre supresión y protección de pasos a nivel.				
Destinatario final	Dirección General de Ferrocarriles (DGF)

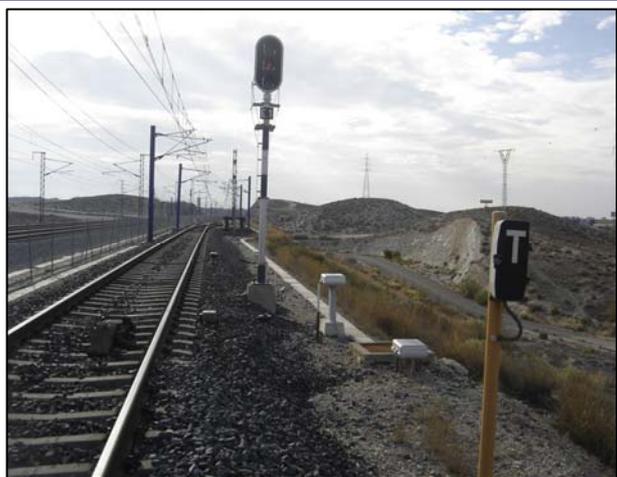
Expediente	Fecha	Línea	Administrador	Operador	Lugar
0030/12	26/04/2012	214 C.I.M. de Zaragoza-Cartuja	Adif	Logitren	Apartadero
Resumen:	<p>El tren de mercancías 99561 de la empresa Logitren y el tren 91182 de la empresa Renfe Operadora, circulan en condiciones normales y sentido contrario, por vía única, hacia la estación de Río Huerva.</p> <p>Para permitir el cruce de ambos trenes, el CTC dispone en la estación de Río Huerva detención del tren 91182 ante la señal de entrada E2 (lado Madrid), e itinerario de entrada hasta la señal S1/3 para el tren 99561 (lado Barcelona).</p> <p>Así pues, el tren 99561 se encamina hacia dicha estación, encontrando la señal de avanzada E'1 en anuncio de precaución, y la señal de entrada E1 en anuncio de parada. Prosigue su marcha por vía 3 y el maquinista no se apercibe a tiempo de la indicación de la señal siguiente S1/3, que está en parada, y, aunque hace uso del freno de emergencia, rebasa ésta, activándose de forma redundante el frenado de urgencia. El tren queda detenido 18 m después de dicha señal, sin llegar a talonar el cambio de acceso a vía general.</p> <p>Por su lado, y circulando en sentido contrario, el tren 91182 pasa la señal de avanzada de la estación de Río Huerva E'2, en indicación de anuncio de parada, y situado antes de llegar a la señal E2, en indicación de parada, se produce el rebase de la señal S1/3 por el tren 99561, dando lugar a un conato de colisión.</p> <p>El tren 99561 comunica al CTC lo sucedido y éste lo autoriza a retroceder por vía 3 hasta liberar el circuito de agujas y estacionarse en ésta al no haber talonado la aguja.</p>

Conclusión:	<p>El incidente tuvo su origen en el rebase indebido por el tren de mercancías 99561 de la señal de salida S1/3, en indicación de parada, por incumplimiento de la orden dada por la señal al personal de conducción.</p>				
Recomendaciones					
Recomendación	Considerando adecuadas las medidas adoptadas, no se establecen recomendaciones

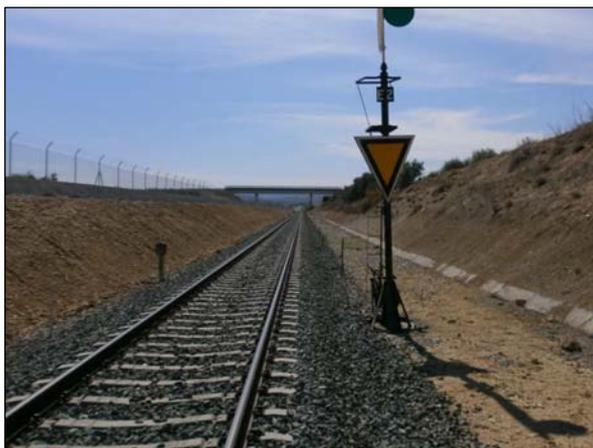
Expediente	Fecha	Línea	Administrador	Operador	Lugar
0040/12	23/05/2012	426 Granada-Fuente de Piedra	Adif	Renfe Operadora	Estación
Resumen:	<p>Los trenes 13946 y 175, ambos de la empresa Renfe Operadora, circulan en condiciones normales y sentido contrario, por vía única, hacia la estación de Tocón-Montefrío, donde tienen programado cruce. Para permitir el cruce de ambos trenes, el responsable de circulación de la estación establece al tren 13946 (lado Granada) itinerario de entrada a vía desviada (vía 3), para posteriormente establecer al tren 175 (lado Fuente de Piedra) itinerario de paso por vía 1. Así pues, el tren 13946 se encamina hacia dicha estación, encontrando la señal de avanzada E'2 en anuncio de precaución, sin percatarse de ello el maquinista. Al aproximarse a la señal de entrada E2, y observar el maquinista que ésta se encuentra en anuncio de parada, inicia el frenado de urgencia actuando sobre el manipulador de tracción-freno. Efectúa su paso por la aguja de entrada número 2, a velocidad excesiva, circula por vía 3 y queda detenido en ésta, tras talonar con el primer bogie la aguja de salida número 1 y no llegar a rebasar la señal de salida S2/SM2.</p> <p>El responsable de circulación presencia la entrada del tren 13946 en la estación, observando el exceso de velocidad y le presenta la señal de parada a mano y, seguidamente, ordena detención mediante radiotelefonía al tren 175, que circula en sentido contrario y que no ha llegado a la señal avanzada E'1 que presentaba la indicación de anuncio de parada. El tren queda detenido delante de la señal de avanzada. El maquinista del tren 13946 comunica al responsable de circulación lo sucedido y éste lo autoriza a retroceder a vía 3 y estacionarse en ésta.</p>

Conclusión:	<p>El incidente tuvo su origen en el rebase indebido por el tren de mercancías 99561 de la señal de salida S1/3, en indicación de parada, por incumplimiento de la orden dada por la señal al personal de conducción.</p>				
Recomendaciones					
Recomendación	<p>40/12-1 Analizar la viabilidad de dotar a las señales mecánicas de dicha estación de balizas ASFA con el fin de paliar riesgos en la circulación. Ver, en tal caso, la aplicación de esta medida a otras dependencias similares.</p>				
Destinatario final	Adif

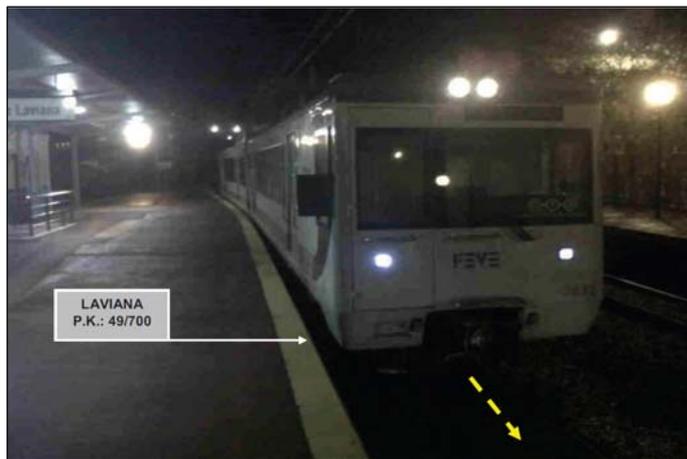
Expediente	Fecha	Línea	Administrador	Operador	Lugar
0074/12	06/12/2012	061 Gijón-Laviana	Feve	Feve	Estación
Resumen:	<p>El tren 4945, compuesto por la UTE 3532-6532 de Feve, se estaciona en la vía 1 de Laviana, estación que es final de línea y donde permanece el tren con la intención de pernoctar allí para reanudar el servicio al día siguiente.</p> <p>El maquinista que acaba el servicio acciona el freno de estacionamiento, deshabilita y desconecta las unidades para dejarlas allí estacionadas a la espera de iniciar el servicio al día siguiente.</p> <p>A las 02:35 horas, la UTE inicia movimiento de deriva saliendo a la vía general sentido Gijón. La composición circula a la deriva por un recorrido que es de vía única y en un trazado en el que se alternan tramos horizontales con tramos en pendientes, en el sentido de la marcha.</p> <p>Sobre las 02:45 horas, operarios de vía que realizaban trabajos nocturnos entre Sama y La Felguera, informan al puesto de mando que han visto las citadas unidades circulando en sentido Gijón y posteriormente el retroceso de las mismas en sentido Laviana, quedando detenidas finalmente entre ambas estaciones, en un tramo horizontal, en el PK 36 +915 a 12,8 km de Laviana.</p>

Conclusión:	<p>El incidente tuvo su origen en el fallo del material por la ineficacia de los sistemas de freno, tanto del neumático como del de estacionamiento.</p>				
Recomendaciones					
Recomendación	<p>74/12-1 Estudio del funcionamiento del sistema del freno de estacionamiento de esta serie de vehículos, y de otras series con sistema similar. Evaluación de su modificación y del cambio de la consistencia de mantenimiento.</p>				
Destinatario final	<p>Renfe Operadora (servicios de ancho métrico – SAM)</p>				
Recomendación	<p>74/12-2 Realizar una auditoría sobre el cumplimiento de los ciclos de mantenimiento del material móvil adscrito a los Servicios de Ancho Métrico (SAM)</p>				
Destinatario final	<p>Renfe Operadora (servicios de ancho métrico – SAM)</p>

Recomendación	74/12-3 Disponer las medidas necesarias para garantizar la seguridad ante el riesgo de deriva de material móvil en las estaciones con características similares a las de Laviana (inicio o fin de recorrido y/o pendiente en la zona de estacionamiento en sentido hacia la vía general).
Destinatario final	Adif (red de ancho métrico - RAM)
