PAŃSTWOWA KOMISJA BADANIA WYPADKÓW KOLEJOWYCH

RAPORT ROCZNY ZA ROK 2023

Z DZIAŁALNOŚCI PAŃSTWOWEJ KOMISJI BADANIA WYPADKÓW KOLEJOWYCH

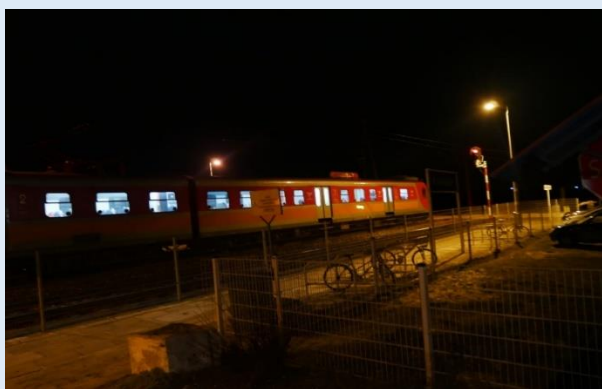
- w wyniku zaistniałego zdarzenia zostało poszkodowane 22 miesięczne dziecko, które doznało urazu głowy oraz wstrząśnienia mózgu, opiekun dziecka nie doznał obrażeń
- strat materialnych nie było

Zdjęcie 1 - Widok miejsca zdarzenia w porze nocnej z p.o Krzcięcice (materiał własny PKBWK)

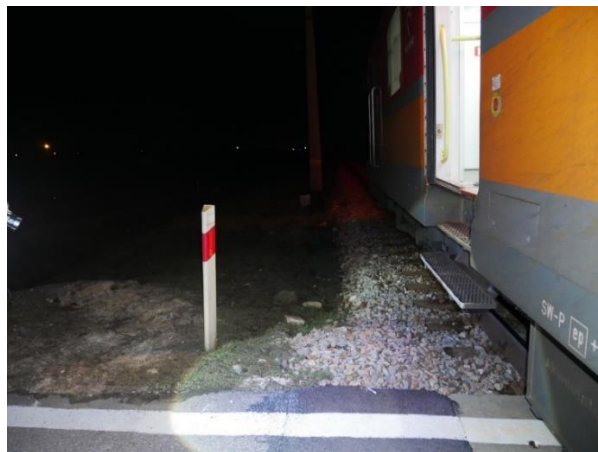
Zdjęcie 2 - Widok miejsca zdarzenia w porze nocnej z p.o Krzcięcice (materiał własny PKBWK)

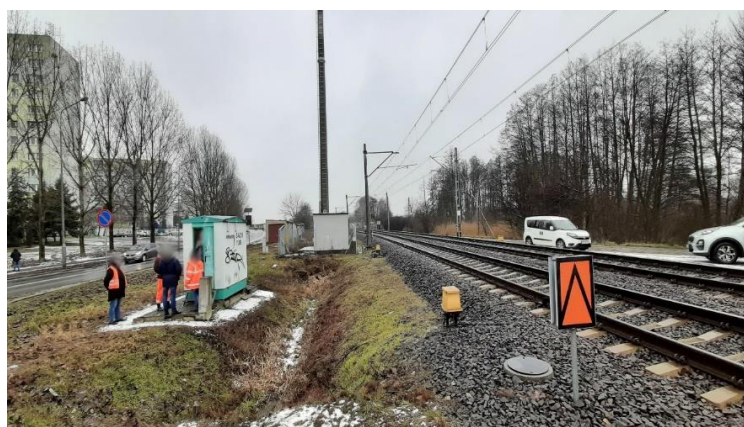
- kierujący samochodem osobowym odniósł obrażenia i został przewieziony do szpitala
- zniszczony samochód osobowy marki Ford
- uszkodzona lokomotywa elektryczna ET22-1082
- pociąg nie uległ wykolejeniu

Zdjęcie 5 - Widok na tor nr 2 z drogi z odległości 5 metrów od skrajnej szyny (materiał własny PKBWK)

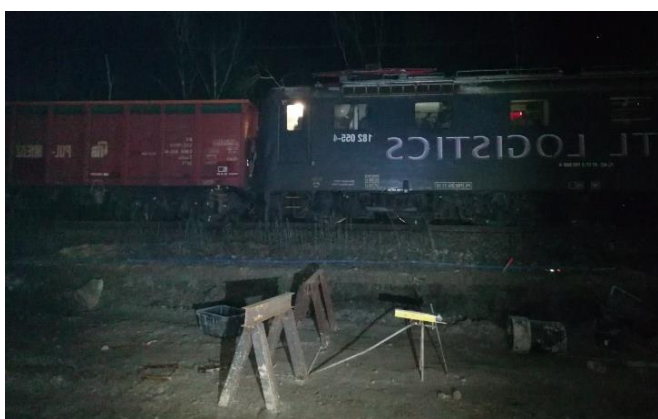
- uszkodzona została lokomotywa E182-055-4 prowadząca pociąg LTE 785009 przewoźnika CTL Logistics Sp. z o.o.
- uszkodzony ostatni wagon nr 84 51 594 4675 - 4 (wagon ładowny kamieniem) w pociągu TME 684013 przewoźnika POL-MIEDŹ TRANS Sp. z o.o.

Zdjęcie 9- Widok miejsca zdarzenia (źródło: materiały przekazane przez komisję kolejową)

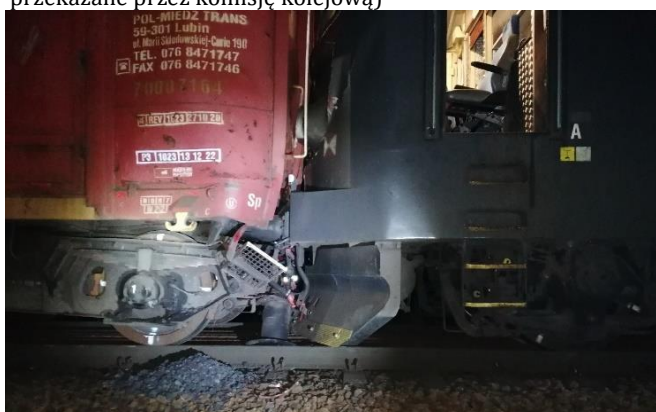
Zdjęcie 10 - Widok miejsca zdarzenia (źródło: materiały przekazane przez komisję kolejową)

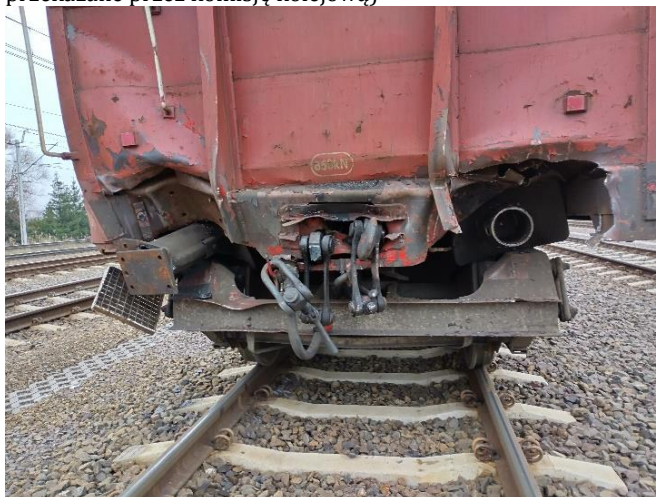
Zdjęcie 11 - Skutki zdarzenia (źródło: materiały przekazane przez komisję kolejową)

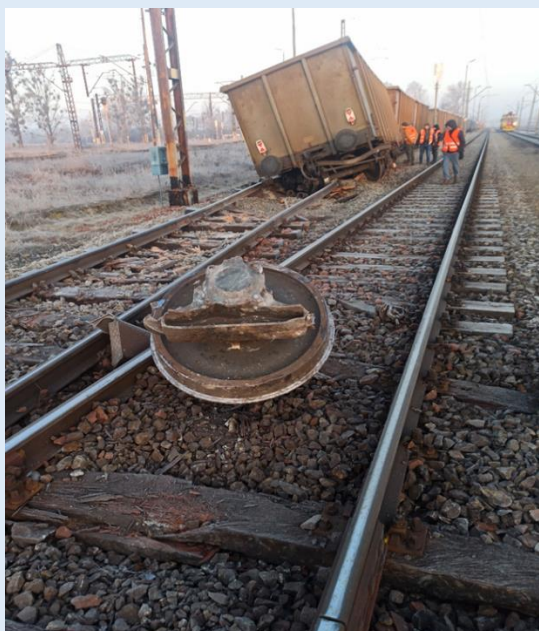
- rozerwanie pociągu między 34 a 35 wagonem oraz 42 a 43 wagonem w składzie pociągu
- wykolejony wagon (złamanie pierwszej osi pierwszego wózka - wagon Eamnos nr 33 51 5839 055-9)
- uszkodzone rozjazdy nr 501, 502, 503, i 506 torów nr 1N i 3N oraz wstawki między rozjazdami

Zdjęcie 12 - Widok miejsca zdarzenia (źródło: materiały przekazane przez komisję kolejową)

Zaistniałe zdarzenie polegało na wykolejeniu ostatniego ładownego wagonu typu Eamos nr 33 51 5839 055-9 w składzie pociągu towarowego nr 654027 przewoźnika T&C sp. z o.o. na rozjeździe nr 501 linii kolejowej nr 349 Św. Katarzyna – Wrocław Kuźniki, tor nr 1N, w wyniku złamania pierwszej osi pierwszego wózka ww. wagonu. W stanie wykolejonym wagon przejechał 124,8m jadąc po rozjazdach nr: 501, 503, 506, i zatrzymał się w torze nr 1N w km 1,826 linii nr 349. Wykolejeniu uległy wszystkie zestawy kołowe wagonu. Złamana część zestawu kołowego przemieszczając się w kierunku jazdy uszkodziła dodatkowo rozjazd nr 502 oraz tor nr 3N.

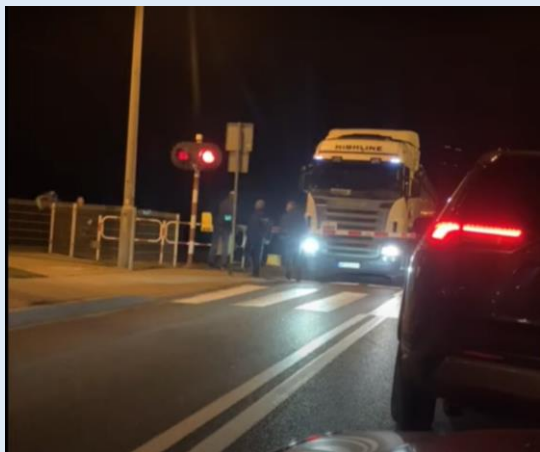
- uszkodzona lokomotywa ET22-1062
- uszkodzony ciągnik siodłowy marki Scania z naczepą marki Wielton

Zdjęcie 16 - Próby podniesienia drąga rogatki przez świadków zdarzenia (źródło: Youtube)

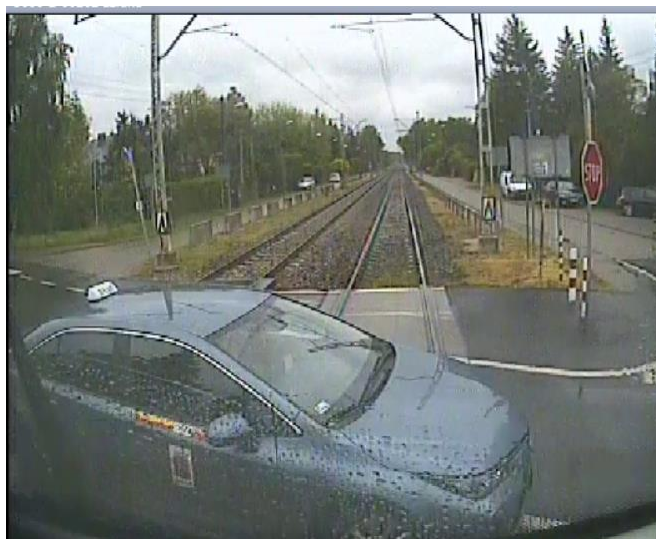
- uszkodzony samochód osobowy Toyota Corolla
- uszkodzony elektryczny zespół trakcyjny EN97-005
- osób poszkodowanych nie było

Zdjęcie 20 - Widok przedpola jazdy w momencie wypadku zarejestrowany przez kamerę pojazdu kolejowego (źródło: materiały przekazane przez komisję kolejową)

- 1) Wprowadzenie zakazu skrętu w lewo po przekroczeniu przejazdu z prawej na lewą stronę z drogi powiatowej w drogę gminną przebiegającą równolegle do toru nr 2 linii 47 WKD (adresat: zarządca drogi powiatowej – Starostwo Powiatowe w Pruszkowie).

- 2) Zapewnienie widoczności znaków drogowych, w szczególności: A-10, G1-a, G1-b, G1-c, B-20 i G-4 z obu stron dróg dojazdowych oraz wprowadzenie mechanizmów zapewniających bieżący nadzór w przyszłości nad usuwaniem roślinności dla zapewnienia dobrej widoczności tych znaków (adresat: zarządca drogi powiatowej - Starostwo Powiatowe w Pruszkowie).

- 3) Skorygowanie ustawienia luster tak, aby jednocześnie zapewniały widzialność czoła zbliżających się pociągów do przejazdu (adresat: zarządca drogi powiatowej Starostwo Powiatowe w Pruszkowie).

- 5) Zabudowanie progów zwalniających z obu stron przejazdu, aby ograniczyć prędkość samochodów zbliżających się do przejazdu (adresat: zarządca drogi powiatowej - Starostwo Powiatowe w Pruszkowie).

- 6) Przesunięcie linii bezwzględnej zatrzymania P-12 z obu stron przejazdu tak, aby nie były one zlokalizowane jak obecnie w osi skrzyżowań z drogami równoległymi do linii kolejowej (adresat: zarządca drogi powiatowej - Starostwo Powiatowe w Pruszkowie).

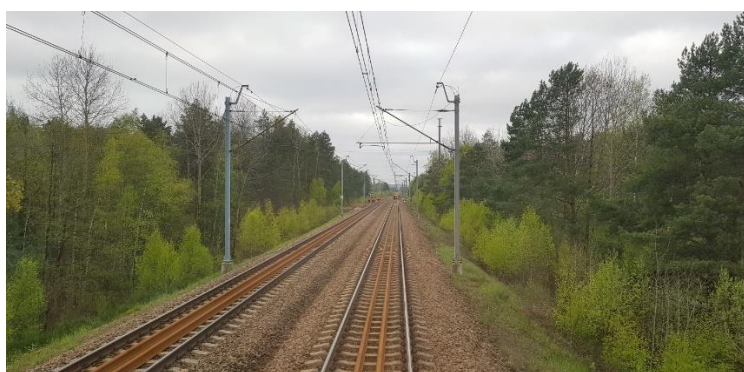
Zdjęcie 23 – źródło: zdjęcie wykonane przez maszynistę poc. 14001

Dnia 07.05.2023 roku o godz. 00:01 został zamknięty całodobowo tor nr 2 szlaku Góra Włodowska - Zawiercie w celu modernizacji linii nr 4 w ramach realizowanego projektu pn. „Modernizacja Linii Kolejowej nr 4 – Centralna Magistrala Kolejowa etap II”. W dniu 08.05.2023 r. ok. godz. 7:00 toromistrz prowadzący roboty, przybył wraz z pracownikami samochodem na miejsce wskazane przez kierownika ds. organizacji pracy. Grupa ta miała za zadanie dokonać demontażu przytwierdzeń szyn w torze zamkniętym nr 2, zamiast tego rozpoczęła prace w torze czynnym nr 1. Gdy grupa ta dokonywała demontażu przytwierdzenia szyn, to o godz. 7:24 ze stacji Góra Włodowska wyjechał tym torem pociąg nr 14001 przewoźnika PKP INTERCITY S.A. relacji Warszawa Wschodnia – Bohumin. Maszynista prowadzący ten pociąg, będąc w km 211,800 szlaku Góra Włodowska – Zawiercie, zauważył osoby ubrane w kamizelki ostrzegawcze, które pracowały w torze czynnym nr 1 po którym jechał prowadzony przez niego pociąg. Prowadzący pociąg maszynista posiadał informacje, że prace będą wykonywane w torze nr 2. Gdy maszynista zauważył pracowników pracujących w torze po którym jechał, wdrożył nagłe hamowanie podając jednocześnie sygnał Rp1 „Baczność”. Czoło pociągu zatrzymało się w km 212,200, tj. 200 m przed grupą roboczą, która w pośpiechu opuszczała torowisko. Pociąg nie wjechał na odcinek z wypiętym przytwierdzeniem szyn do podkładów.

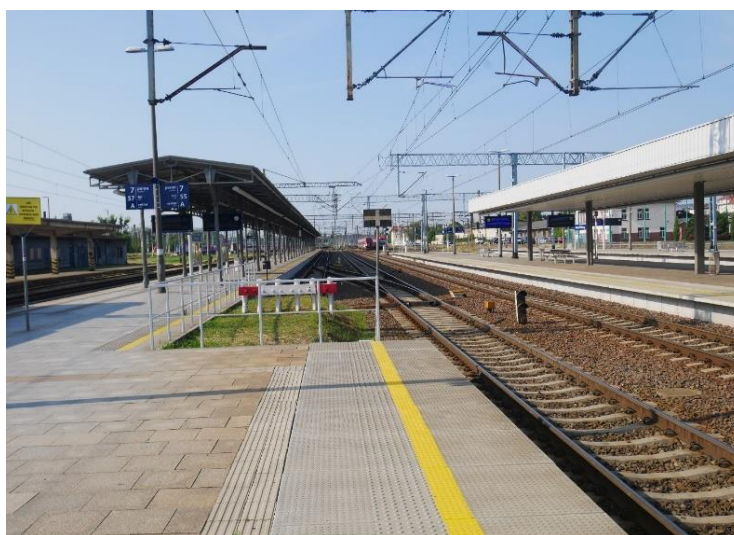
- uszkodzony rozjazd nr 140 oraz tor stacyjny 51 na odcinku od Tm60 do ukresu rozjazdu nr 140
- wykolejona i uszkodzona lokomotywa nr EU07-1529

Zdjęcie 25 – Widok ogólny miejsca zdarzenia (źródło: materiał własny PKBWK)

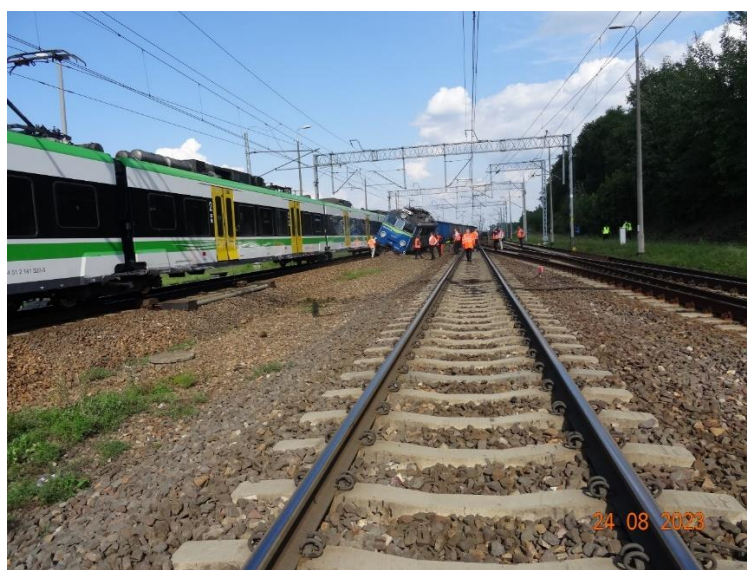
- wykolejony pierwszy człon lokomotywy ET41-121 wszystkimi wózkami oraz drugi człon tej lokomotywy jednym wózkiem, uszkodzeniu uległ człon B i przejście między członami lokomotywy
- uszkodzone elementy konstrukcji i poszycia elektrycznego zespołu trakcyjnego ER160-22
- uszkodzony napęd rozjazd nr 13 i podrozjazdnic

Zdjęcie 27 – Widok ogólny miejsca zdarzenia (źródło: materiał komisji kolejowej)

Mazowiecki – Skierniewice pominął semafor J1^{1/2/3/m} nadający sygnał S1 „Stój”. Wyprzedził pociąg towarowy wjeżdżając na rozjazd 13 od strony krzyżownicy na wprost, w drogę przebiegu pociągu towarowego, „rozpruwając” ten rozjazd. Czoło lokomotywy ET41-121 na rozjeździe nr 13 wjechało w lewy bok pierwszego zespołu przejeżdżającego pociągu pasażerskiego. Czoło pociągu nr 524009 zatrzymało się w km 64,306, natomiast czoło pociągu nr 93965 w km 64,374.

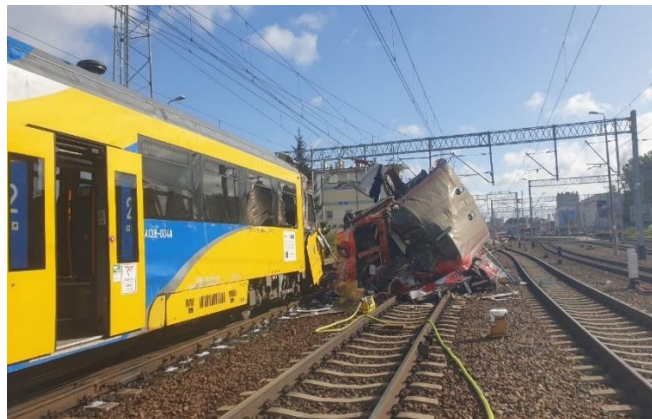
- ciężko ranny maszynista prowadzący pociąg ROJ 50673
- ranne trzy osoby będące pracownikami przewoźnika PLREGIO S.A.
- pasażerowie pociągu ROJ 50673 nie doznali obrażeń
- e.z.t. EN57-1248 – całkowicie zniszczony i wykolejony człon (Ra) oraz uszkodzony człon (S)
- autobus szynowy SA138-004 – zmiądzzona kabina (A) i czoło pojazdu, zmiana geometrii pudła (pudło „zniekształcone”)
- uszkodzone zostały urządzenia sterowania ruchem kolejowym na stacji Gdynia Główna i sieć trakcyjna (dwa wieszaki podwieszenia)

Zdjęcie 31 – Widok ogólny miejsca zdarzenia (źródło: materiał komisji kolejowej)
