## ***NIB Årsrapport 2020***

**Statens haverikommission**

Diariennr A-49/21

2021-04-19

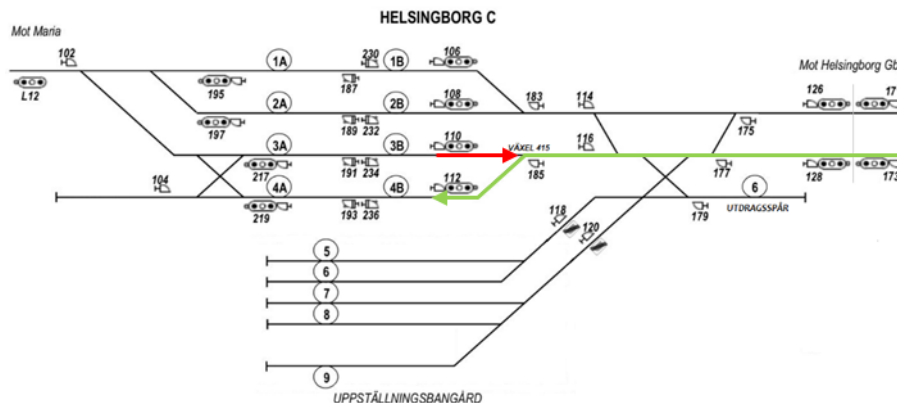
### 2.4.1 Slutrapport RJ 2020:01 – Kollision mellan en växlingsrörelse och ett resandetåg på Helsingborgs driftplats, Skåne län, den 7 februari 2019

Skiss över driftplatsdelen Helsingborgs central. För att ytterligare förtydliga fordonssättens rörelser har SHK markerat växlingsrörelsens väg i rött och tågvägen för resandetåg 11080 i grönt. Källa: Transdev.
