Agencija za istraživanje nesreća u zračnom, pomorskom i željezničkom prometu
Odjel za istrage nesreća u željezničkom prometu

KLASA: 341-09/19-03/83
URBROJ: 699-06/1-20-28
Zagreb, 24. kolovoza 2020.

**KONAČNO IZVJEŠĆE
Pad kontejnera iz vlaka broj 62006 prilikom prolaska
kroz kolodvor Škrljevo,
05. svibnja 2019.**

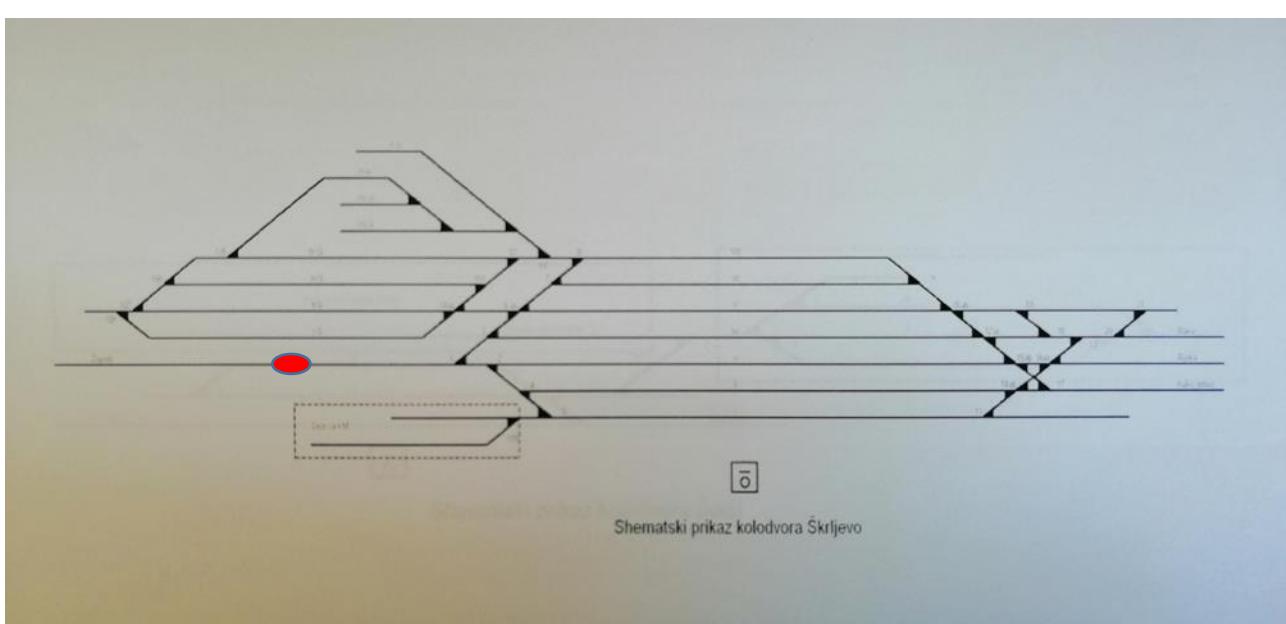
Slika 1. – Shema kolodvora Škrljevo i lokacija mesta nesreće (izvor slike: HŽI/AIN)

Ispali kontejneri pronađeni su na 1. garažnom kolosijeku u kolodvoru Škrljevo naslonjeni na stup kontaktne mreže broj 23., uslijed pada kontejnera na stup isti je oštećen, te se 1. garažni kolosijek zatvara za promet oko 18:15 sati.
