KÖZLEKEDÉSBIZTONSÁGI  
SZERVEZET

# ZÁRÓJELENTÉS-TERVEZET

**2015-0928-5**

**Vasúti baleset / Vonatok ütközése**

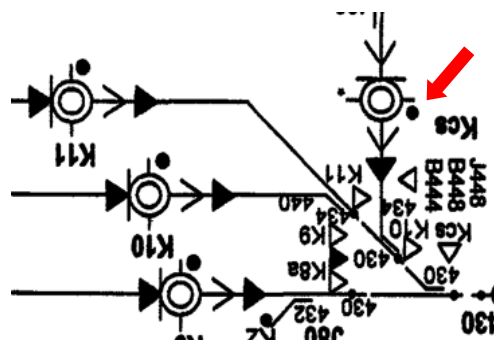
10. ábra: oldalvédelemnél ellenőrzött szakasz végét jelző nagy fekete pont a Kcs jelzõnél

Az oldalvédelem keresése a vágányhálózat mentén automatikusan történik, az ellenőrzött szakasz végét a függőségi terv fekete ponttal jelöli (10. ábra).

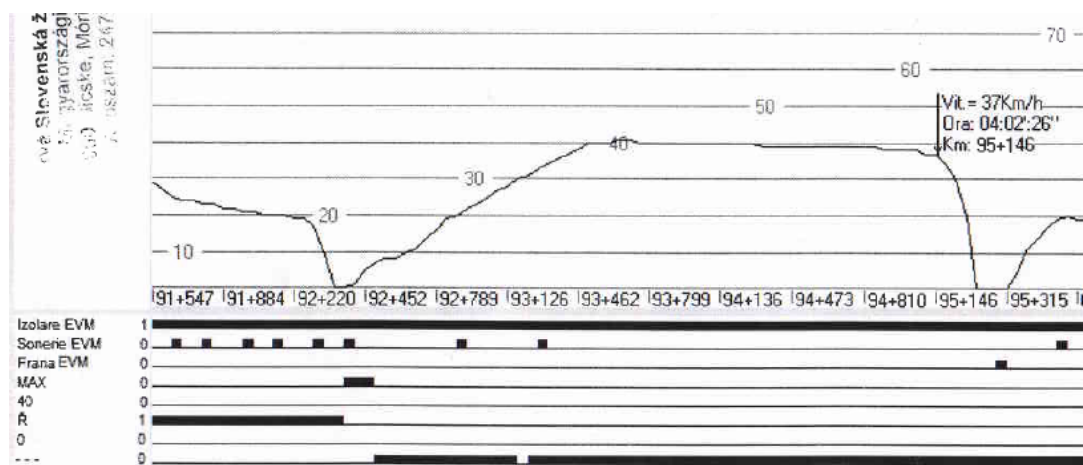
17. ábra: a 44471-2 sz. vonat menetíró regisztrátuma

„Az eseményt megelőzően a mozdonyvezető 03 óra 55 perc 30 másodperckor indult el a vonattal. A vezetőállás jelzőn „MAX” jelzési kép volt. A vonat elindulását követően a mozdonyvezető a vonat gyorsításába kezdett. 03 óra 56 perc 08 másodperckor a vezetőállás jelző képe „---” jelzési képre változott. A vonat sebessége ekkor 7 km/h volt. A vonat gyorsítása során elért legnagyobb sebessége 41 km/h volt.

A mozdonyvezető a rendkívüli esemény észlelésekor 04 óra 02 perc 26 másodperckor gyorsfékezést kezdeményezett. A vonat sebessége a fékezés megkezdésekor 37 km/h volt. A vezetőállás jelzőn „---” jelzési kép volt. A vonattal megállt 04 óra 02 perc 56 másodperckor. A gyorsfékezés megkezdésétől a megállásig eltelt idő 30 másodperc volt. A fékút 169 m.”

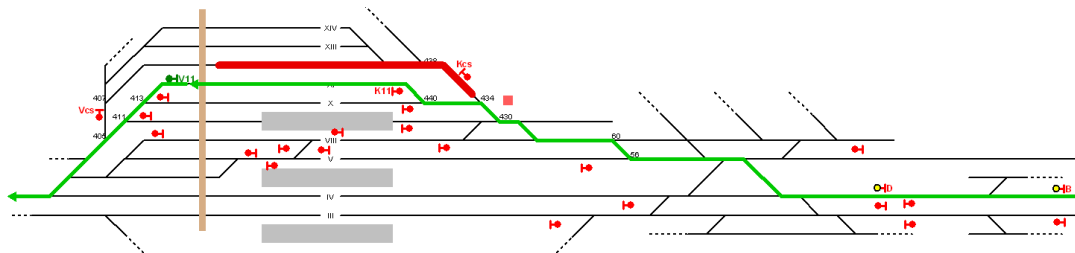
**23. ábra: a 44471-2 sz. vonat vágányútja (zöld) és a 44463-2 vonat helyzete (vörös sáv)**

A rendelkező a 44471-2 sz. vonatot áthaladtatni tervezte a XI. vágányon, ehhez időközben a V11 kijáratit jelzőt a D55 biztosítóberendezésen kezelték.

Hangrögzítőből (1.11). A biztosítóberendezés naplója (1.8.3.4) nem tartalmaz a V11 kijáratit jelző kezelésre utaló adatot, de ennek oka, hogy az állomás végponti oldalán ekkor még a belső naplózással nem rendelkező D55 biztosítóberendezés üzemelt.

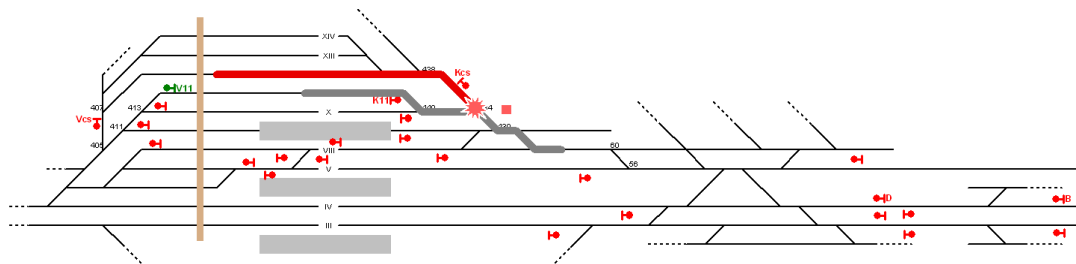
24. ábra: a vonatok helyzete megállás után

4:02:56 A 44471-2 sz. vonat megállt a lassulás kezdete után 169 méterrel, miután 15 db kocsija, kb. 230 m vonathossz érintette a kilógó kocsit (24. ábra). Az átlagos lassulás  $0,3 \text{ m/s}^2$  volt.

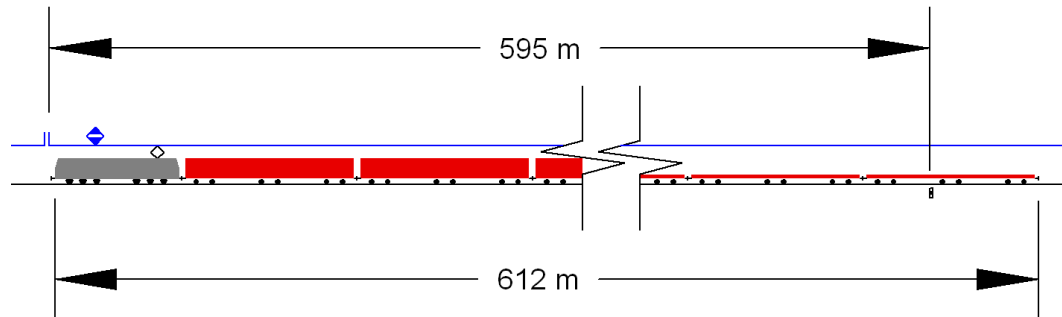
25. ábra: a felsővezetékes használható hossz és a vonat

Bár az 595 m-es adat mérése lehet mérési hibával terhelt (a felhasznált eszközre tekintettel, még a kedvező hDOP értéke ellenére is), az 575 m-es hossz (illetve a meghatározásának alapjául szolgáló adat) bizonyosan hibás. Ha ugyanis a 612 m-es vonatnak nem az eleje, hanem a 16 m-rel hátrébbi áramszedője van éppen a kiszigetelésnél, a vége akkor is nagyobb, 21 m hosszban maradt volna biztonsági határjelzőn kívül (25. ábra).
