# Untersuchungsbericht

Aktenzeichen: BEU-uu2019-04/005-3323

## Gefährliches Ereignis im Eisenbahnbetrieb

Ereignisart:	Zugkollision
Datum:	13.04.2019
Zeit:	13:23 Uhr
Bahnhof:	Düsseldorf Abstellbahnhof
Gleis:	19
Kilometer:	1,1

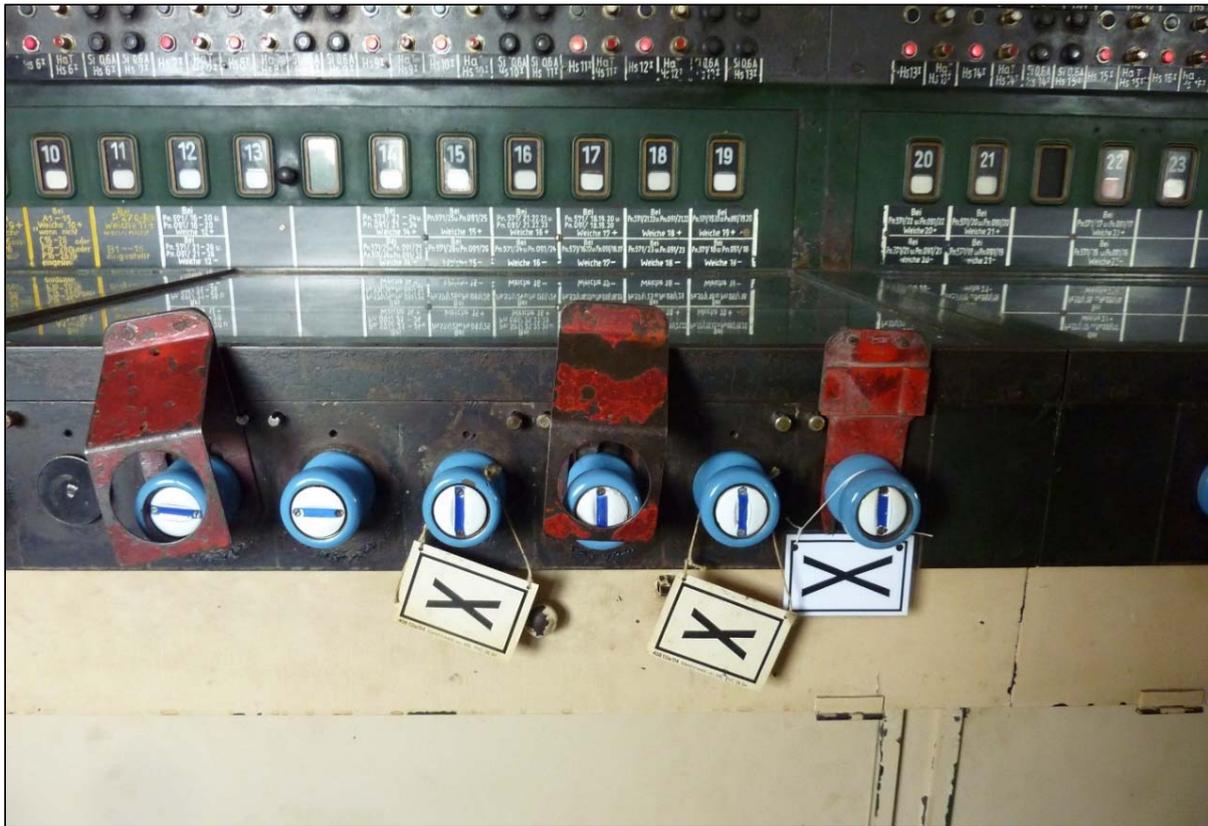
Abbildung 5: Hebelwerk E 43 mit Merkhinweisen und Hilfssperren

Der Bf Düsseldorf Abstellbahnhof ist ein Betriebsbahnhof indem Züge gebildet werden, beginnen, enden oder wenden. Dieser Bf ist für Reisende nicht zugänglich. Die Betriebsabwicklung im Bf Düsseldorf Abstellbahnhof wird nach den Bestimmungen der Fahrdienstvorschrift DB Netz AG, Ril 408 durchgeführt. Das zuständige elektromechanische Stw Af vom Typ E43 war mit einem für die Bedienung berechtigten Fdl besetzt.

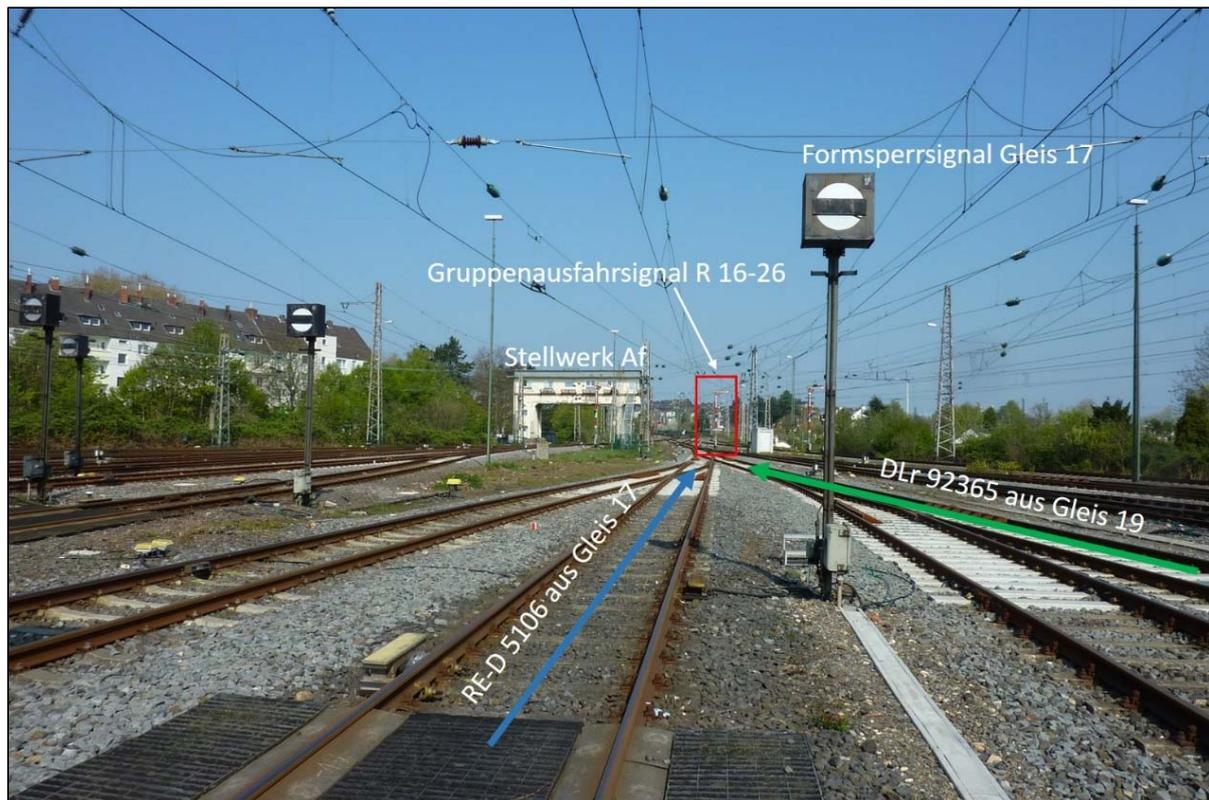
Abbildung 7: Ausgangssituation

Als der zuständige Fdl bemerkte, dass sich außer dem Zug DLr 92365 in Gleis 19 auch Zug RE - D 5106 in Gleis 17 in Bewegung setzte, brachte er, um eine drohende Kollision zu verhindern, das Gruppenausfahrtsignal sofort in Haltstellung. Die Kollision beider Züge konnte er dennoch nicht abwenden.

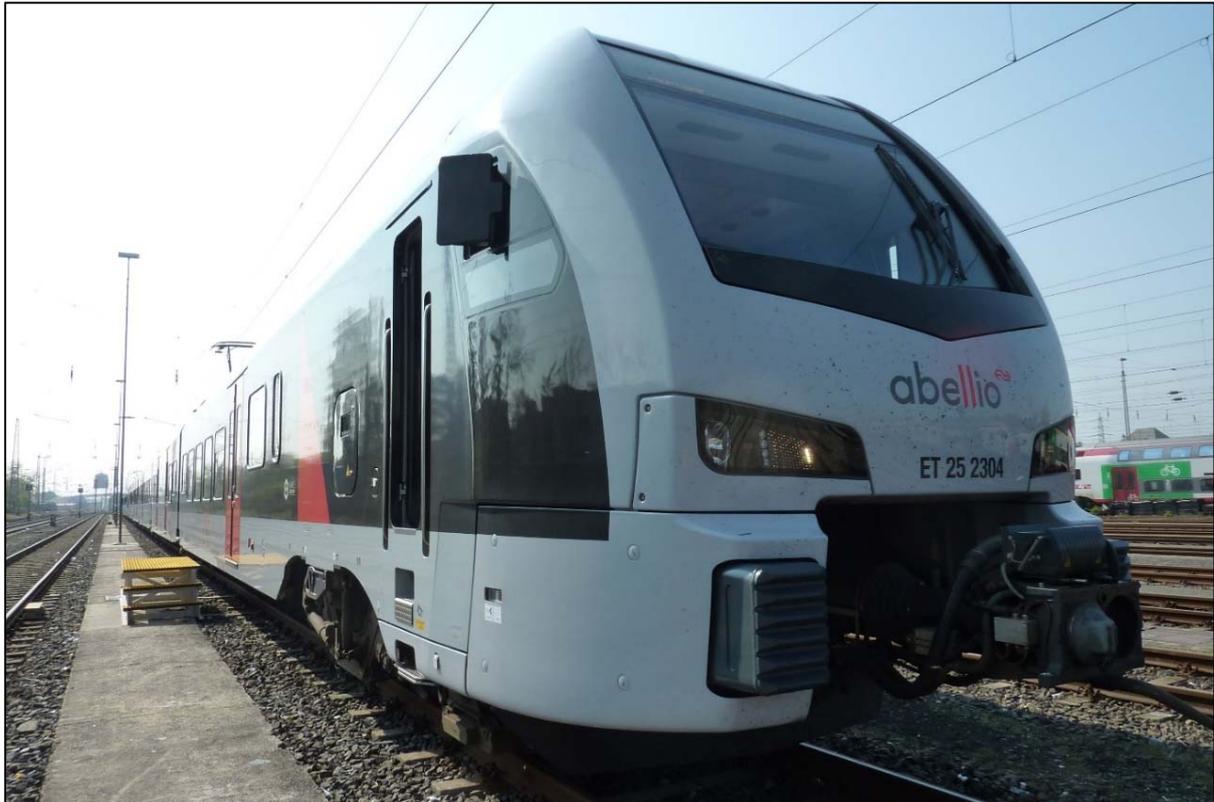
Abbildung 10: Baureihe 1 429

Die Zugfahrt DLr 92365 wurde aus zwei Zugeinheiten der Baureihe 1 429/2 429 des EVU Abelio Rail GmbH NRW gebildet. Die beiden je fünfteiligen Elektrotriebzüge des Herstellers Stadler gehörten zur Baureihenfamilie FLIRT (flinker leichter innovativer Regional Triebzug). Gemäß Fahrplan betrug die Höchstgeschwindigkeit für die Fahrt von Düsseldorf Abstellbahnhof nach Düsseldorf Hbf 40 km/h. Laut Dauerbremszettel verfügte der Zug über 197 Bremsminderstufen (Brh) bei einer Gesamtmasse von 362 t und einer Länge von 182 m. Die Auswertung der EFR Daten (siehe Kapitel 4.6.1) zeigten keine technischen Mängel am Zug.

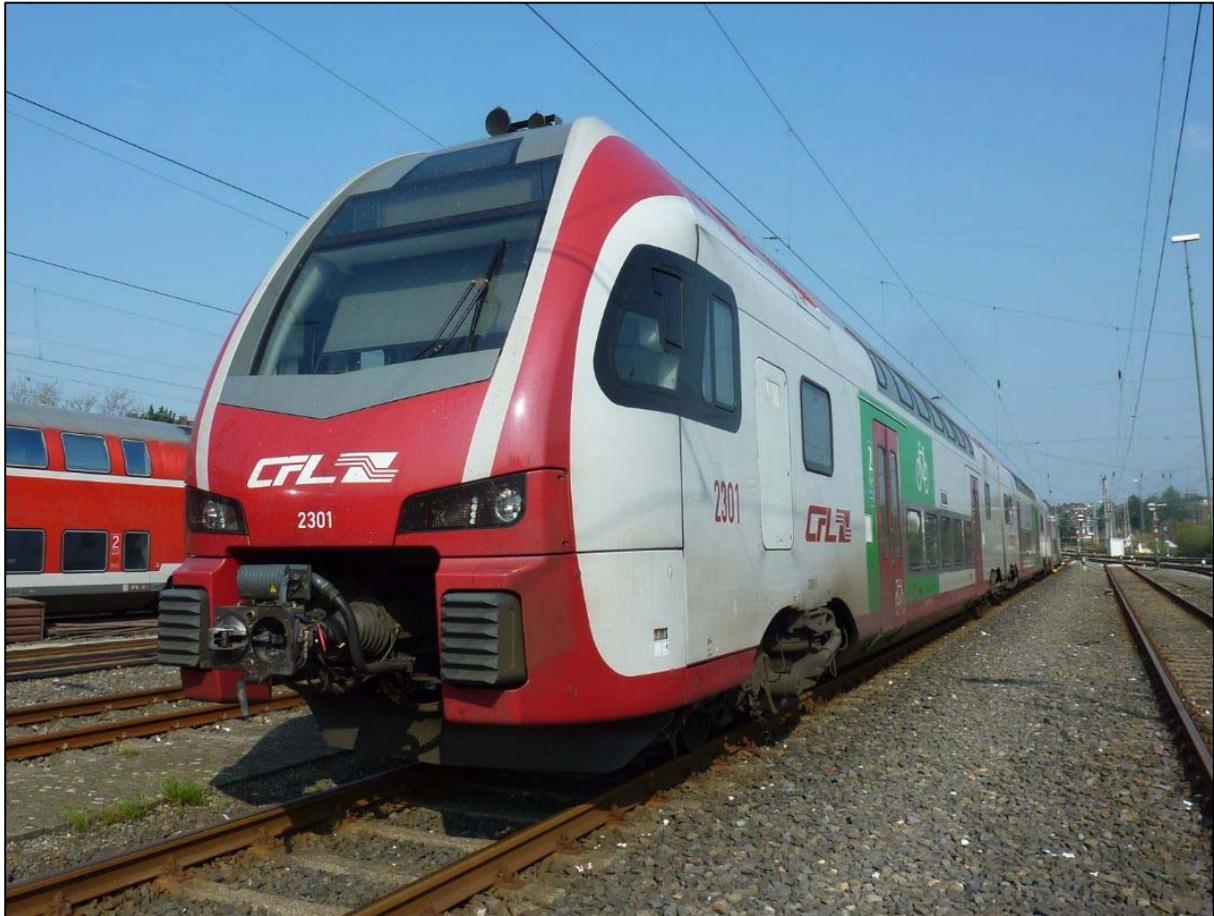
Abbildung 11: Baureihe 2300

Für die Zugfahrt RE-D 5106 kam ein Elektrotriebzug der Baureihe 2300 der Chemins de Fer Luxembourgeois (CFL) mit der Fahrzeugnummer 94 82 0023 011-8 zum Einsatz. Der dreiteilige Doppelstockzug KISS (komfortabler innovativer spurtstarker S-Bahn-Zug) des Herstellers Stadler verfügte über eine Gesamtmasse von 192 t bei 196 Brh und einer Länge von 80 m. Bei den Untersuchungen des Fahrzeugs wurde kein technischer Mangel festgestellt. Im Rahmen der Überprüfung der PZB Fahrzeuginrichtung wurde jedoch erkannt, dass wegen eines Defektes am Aufzeichnungsgerät im führenden Fahrzeug die Fahrdaten nicht ausgelesen werden konnten. Dies hatte keinen Einfluss auf die Funktion der PZB Fahrzeuginrichtung. Die EFR Daten konnten im weiteren Verlauf der Untersuchungen aus dem Aufzeichnungsgerät des in Fahrtrichtung hinteren Führerraums ausgewertet werden.

Beide Triebzüge wurden bei der Zugkollision beschädigt. Während sich die Schäden von DLR 92365 ab dem zweiten Wagen über die linke Seite der ersten Zuginheit verteilten, waren die Beschädigungen bei Zug RE-D 5106 in erster Linie im Bereich des vorderen Führerraums zu finden. Das vordere Drehgestell des ersten Wagens war vollständig entgleist.
