## **ENTGLEISUNG DES ZUGES 94435**

**am 16. August 2008**

**Österreichische Bundesbahnen  
Strecke 10101  
im Bahnhof Neulengbach**

**Untersuchungsbericht**

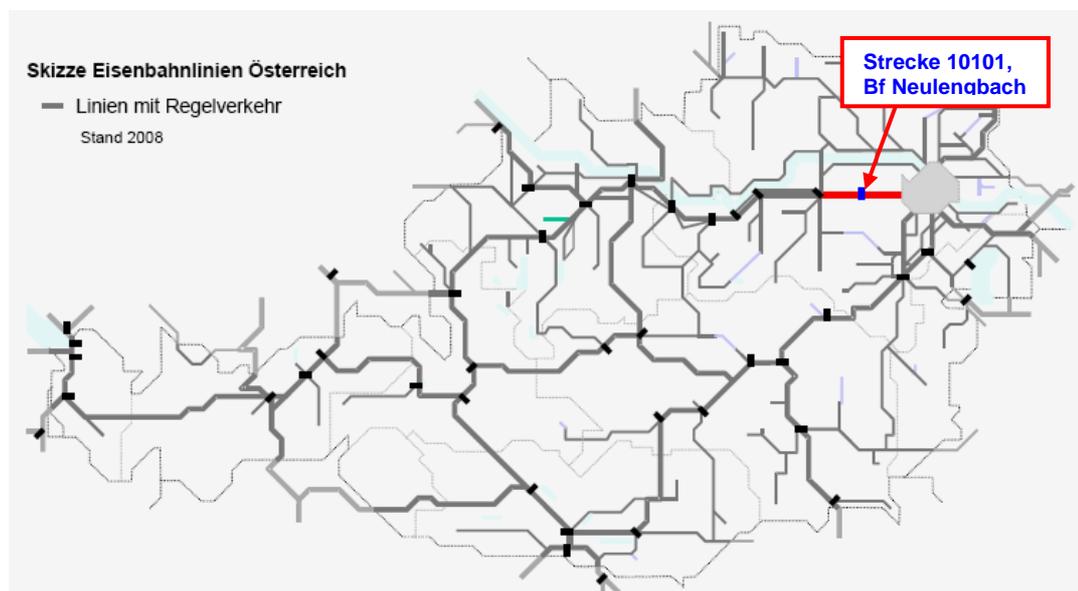
Abbildung 2 Lageskizze

- Strecke 10101 von Wien Westbahnhof nach St. Pölten Hbf
- Bf Neulengbach
- GI 5, im Bereich der W 51
- km 38,293

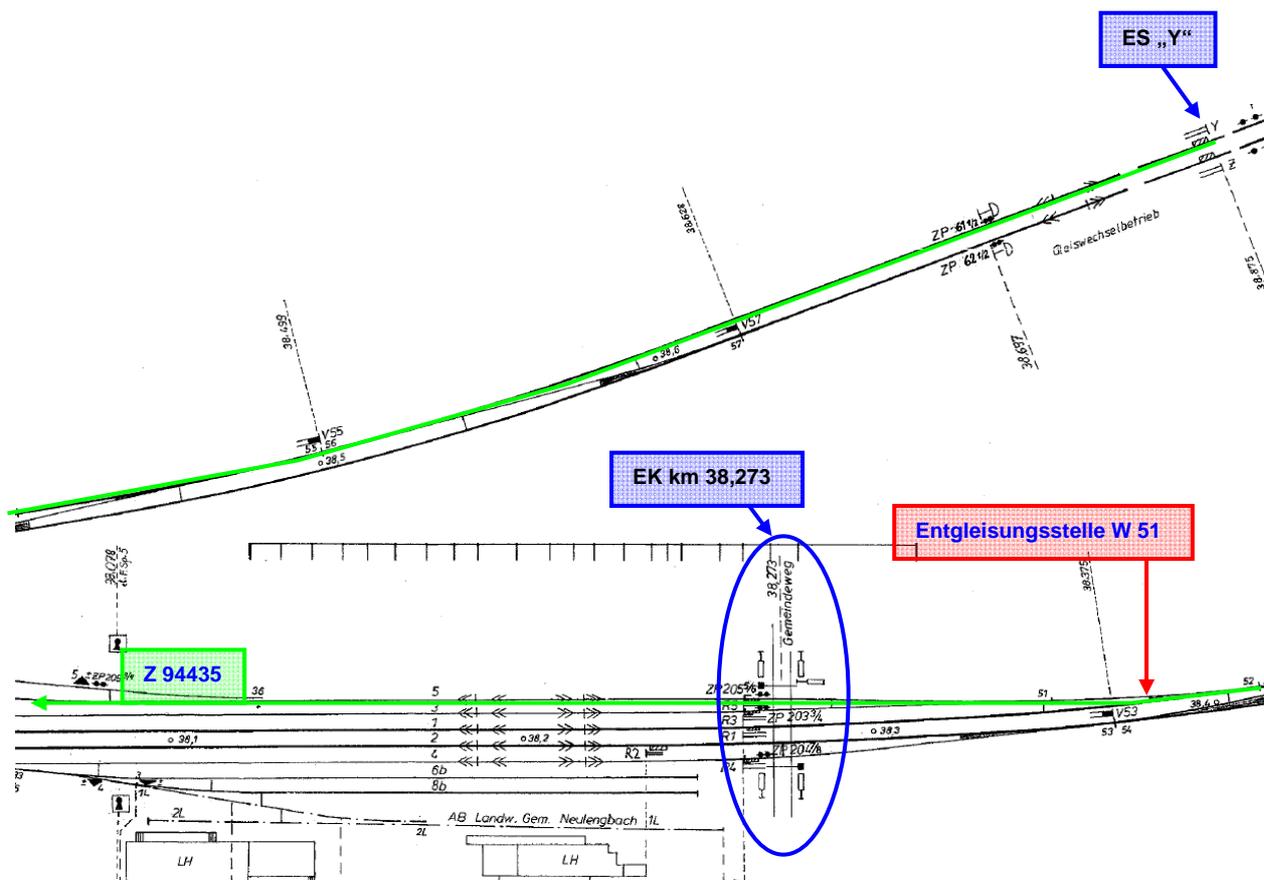
Abbildung 4 Lageplan Bf Neulengbach mit Entgleisungsstelle

Die Ereignisstelle liegt im Bf Neulengbach auf der zweigleisigen, elektrifizierten und als Normalspur (1435 mm Spurweite) ausgeführten ÖBB-Strecke 10101 von Wien Westbahnhof nach St. Pölten Hbf in einem Rechtsbogen (Fahrtrichtung) im km 38,293.

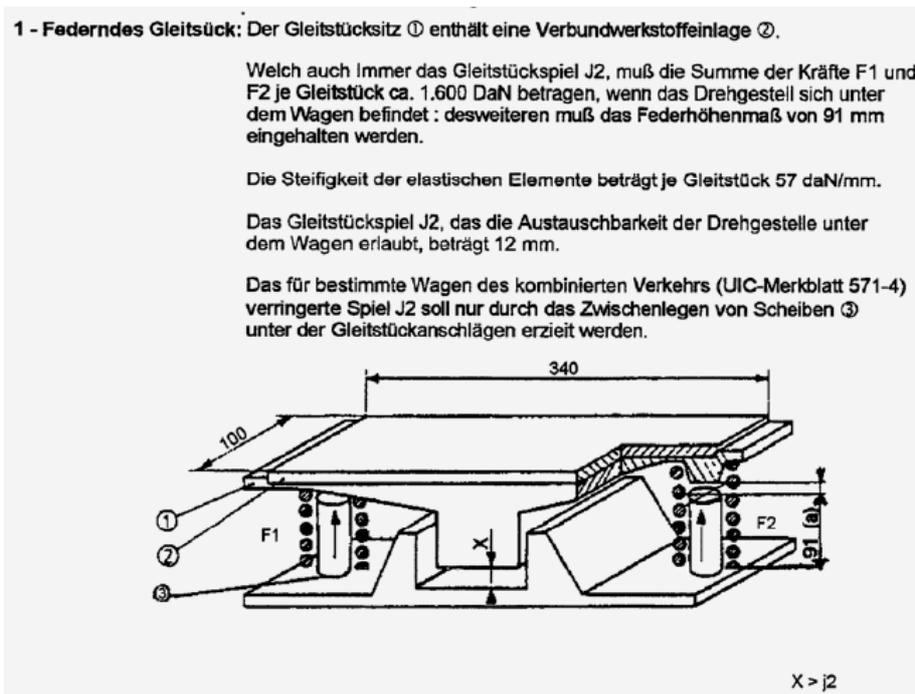
Abbildung 16 Auszug aus UIC 510-1

Die im Merkblatt UIC 510-1 zugelassenen Abmessungen konnten im Bereich der Gleitstücke nicht eingehalten werden.

- Das Gleitstückspiel  $j_2$  ist größer als in der Anlage 8 zugelassen.
- Die Gleitstückträger liegen in der Mitte (zwischen den Führungen in Längsrichtung) am Drehgestell auf und entsprechen somit nicht der Anlage 8 ( $x > 2$ ).

Das Wanken des Wagens wird durch das Spiel der Gleitstücke, die sich im Abstand von 850 mm vom Drehpunkt des Drehzapfens links und rechts befinden, begrenzt. Laut UIC 510-1V Anlage 8 ist eine Neigung  $0,808^\circ$  aufgrund des maximal 12 mm zulässigen Gleitstückspieles, bei einem Abstand von 850 mm, gemäß UIC 510-1V Anlage 6 zwischen Gleitstückmitte und Drehpunkt des Drehzapfens möglich. (Nach UIC 571-4 kann bei Wagen des kombinierten Ladungsverkehrs das Gleitstückspiel verringert werden).

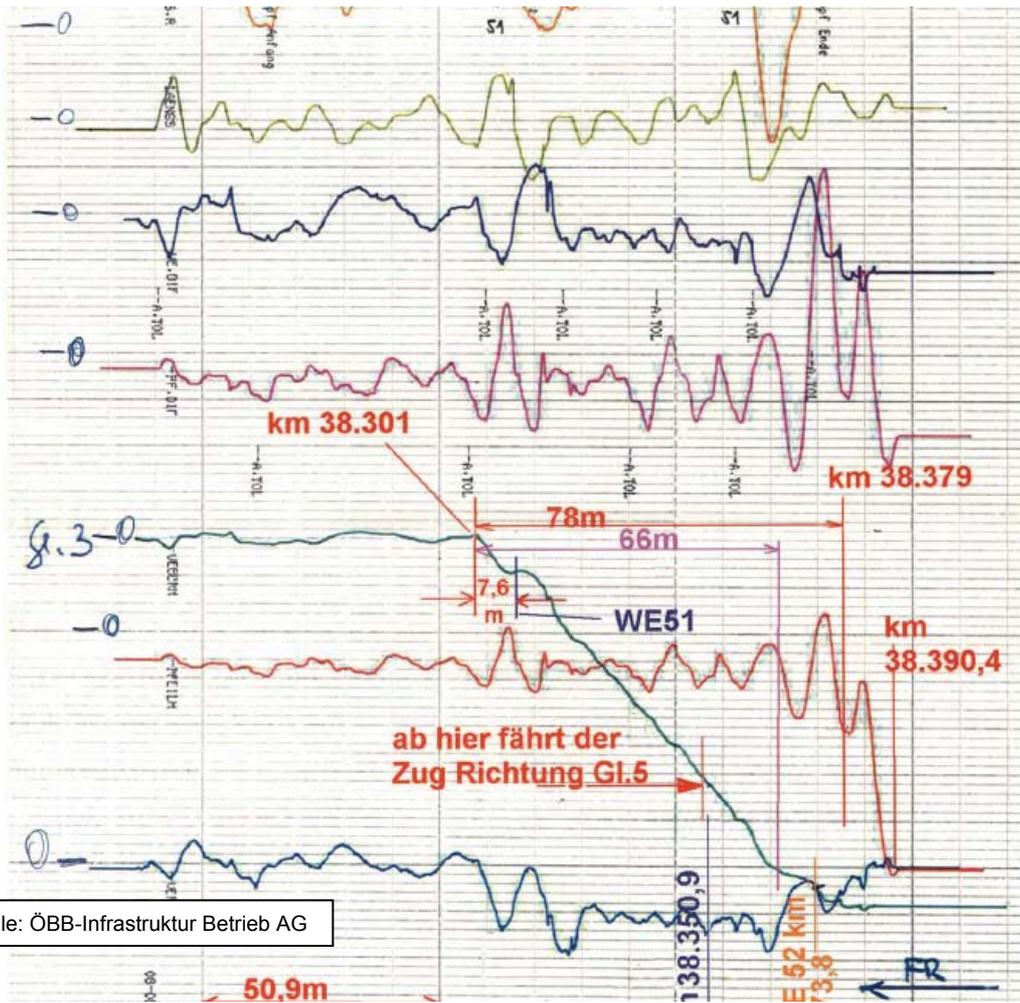
Abbildung 24 Ausgewerteter Gleismessschrieb bei der Abnahme

- Für das Gleis der Weichenverbindung war eine Abnahme laut ZOV 54 nicht möglich, da Grenzwerte dieses Regelwerks überschritten wurden.
- Das Gleis entsprach, auf Grund eines Überhöhungsfehlers, auch nicht den Grundsätzen der DV B 52 für die zulässige Abweichung der Verwindung.
- An der Stelle der ersten Entgleisungsspuren befand sich das Fahrzeug mit dem letzten (nachlaufenden) Drehgestell an einer Stelle, wo der Grenzwert der Verwindung überschritten wurde.
- Das Ergebnis nach dem verdichten des Schotterbettes (Stopfen) bei der Abnahme wies einen nicht geringfügigen Mangel auf.

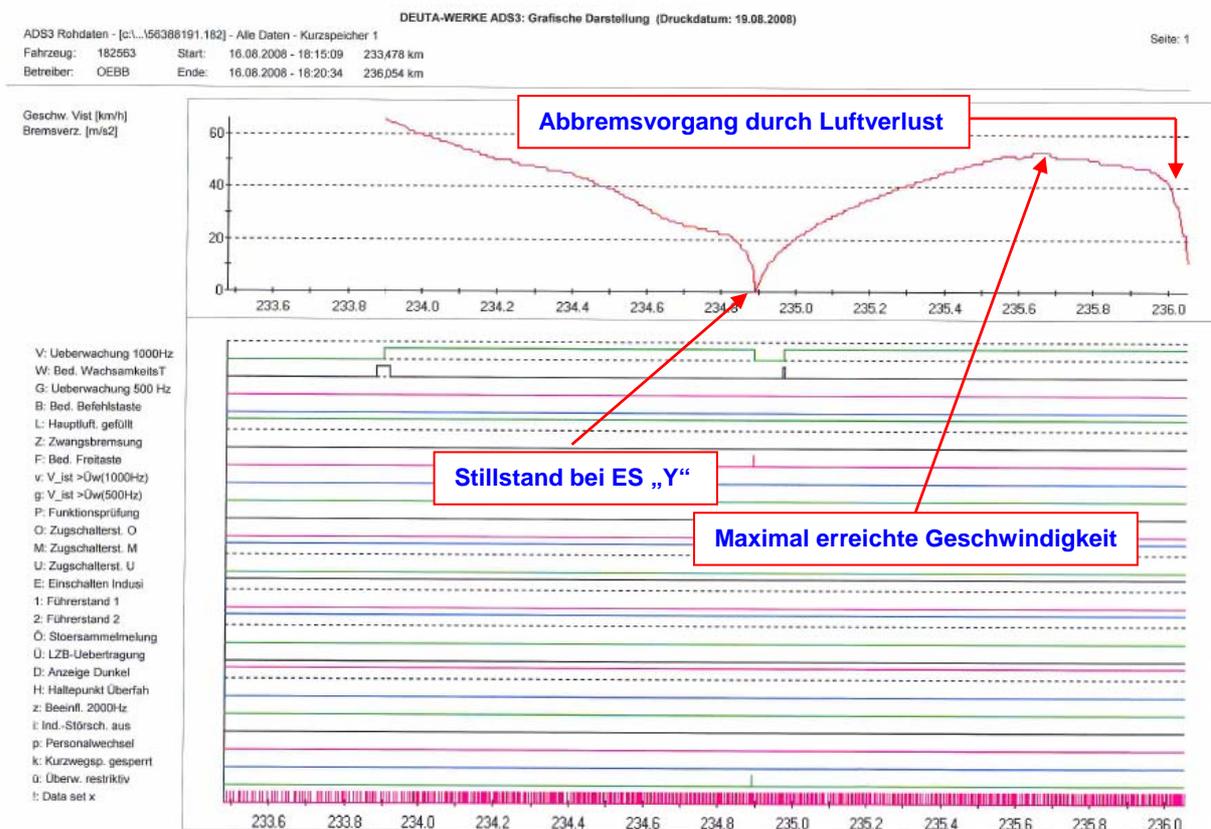
Abbildung 33 Graphische Darstellung der Fahrdaten

Z 94435 kam um 18:17:11 vor dem ES „Y“ zum Stillstand und fuhr um 18:18:31 wieder an. Dies ergibt im Widerspruch zur Aussage des Tzfz des Z 94435 (5 – 6 min) eine Stillstandszeit von 1 min 20 Sek.

Die Geschwindigkeit des Z 94435 bei der Einfahrt in den Bf Neulengbach betrug max. 53 km/h. Die signalisierte Geschwindigkeit am ES „Y“ von „Frei mit 60 km/h“ wurde somit eingehalten.
