ZÁRÓJELENTÉS

2010-0410-5 VÁRATLAN VASÚTI ESEMÉNY

**Ikrény állomás
2010. szeptember 04.
9912 sz. vonat**

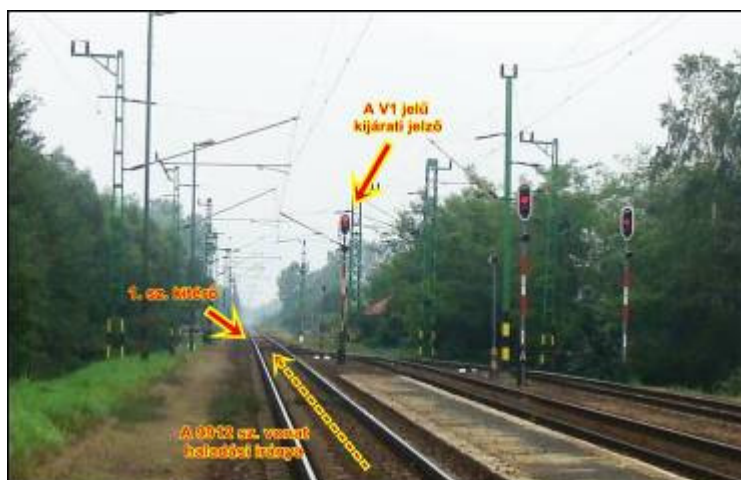
4. ábra: Ikrény állomás

Ezt követően a mozdony vezetője továbbra is azt érezte, hogy a szerelvény minimális mértékben lassul, s így haladt a vörös jelzést adó kijárati jelző felé, melyet meghaladt és a részére helytelenül álló 1 sz. váltót felvágta.

Ikrény állomás 1. sz. kitérője a váltófelvágás során kismértékben megrongálódott.

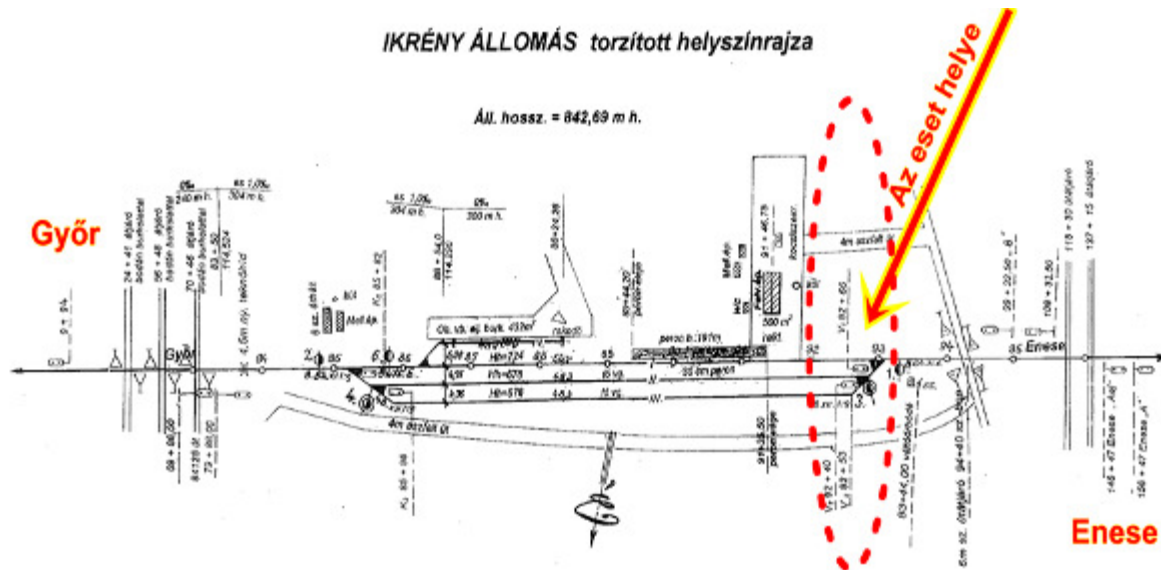
5. ábra: Torzított helyszínrajz - Ikrény állomás

Ikrény állomás a 8 sz. Győr – Sopron – Sopron oh. vasútvonal középállomása. Az állomáson három vonatfogadó fővágány található, melyek közül az I. sz. vágány az átmenő fővágány. E vágány – kezdőpont felől tekintve – bal oldalán van kiépítve a magasperon, mely mellett a helyben megálló személyszállító vonatok megállási helye ki van jelölve.
