ZÁRÓJELENTÉS

**2010-303-5
VASÚTI BALESET**

**Szombathely és Kőszeg állomások között
2010. július 16.**

39932 sz. vonat

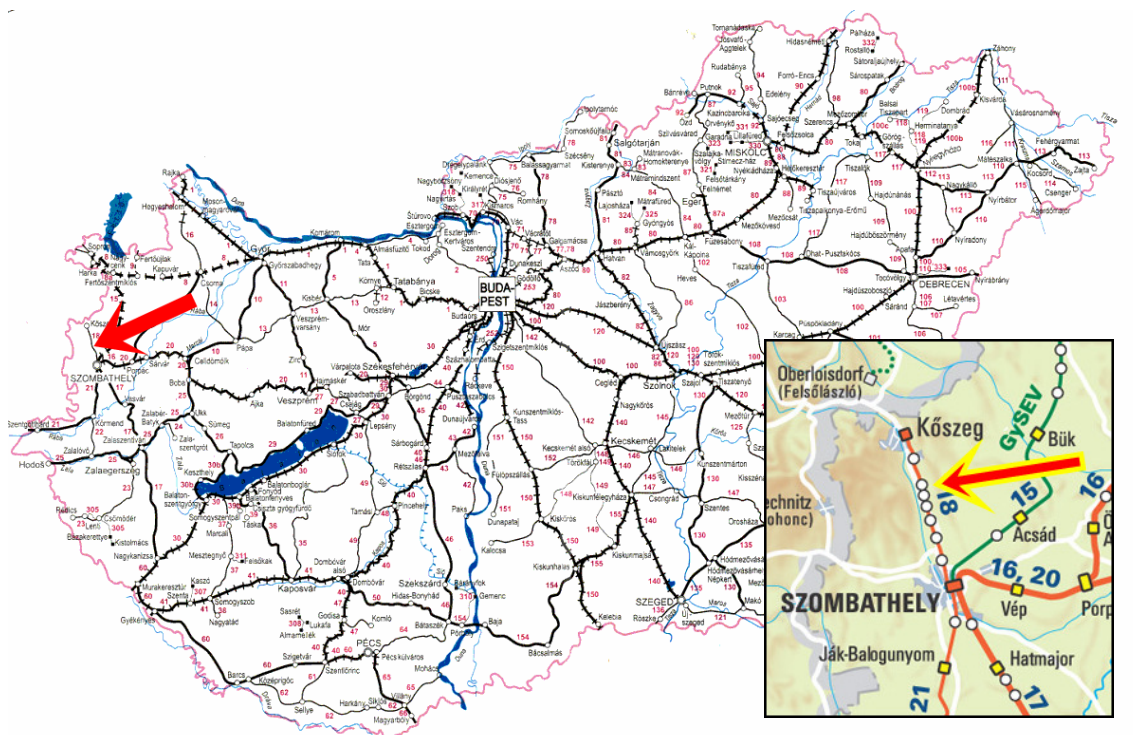
1. ábra: Az eset helye

18. sz. vasútvonal, Szombathely és Kőszeg állomások között lévő AS52 jelű fénysorompóval biztosított közút-vasút szintbeli keresztezés.
