**KÖZLEKEDÉSBIZTONSÁGI
SZERVEZET**

ZÁRÓJELENTÉS

**2011-425-5, 2010-563-5, 2010-576-5
VASÚTI BALESET**

| Debrecen | 2011. augusztus 29 | 45481 sz. vonat |

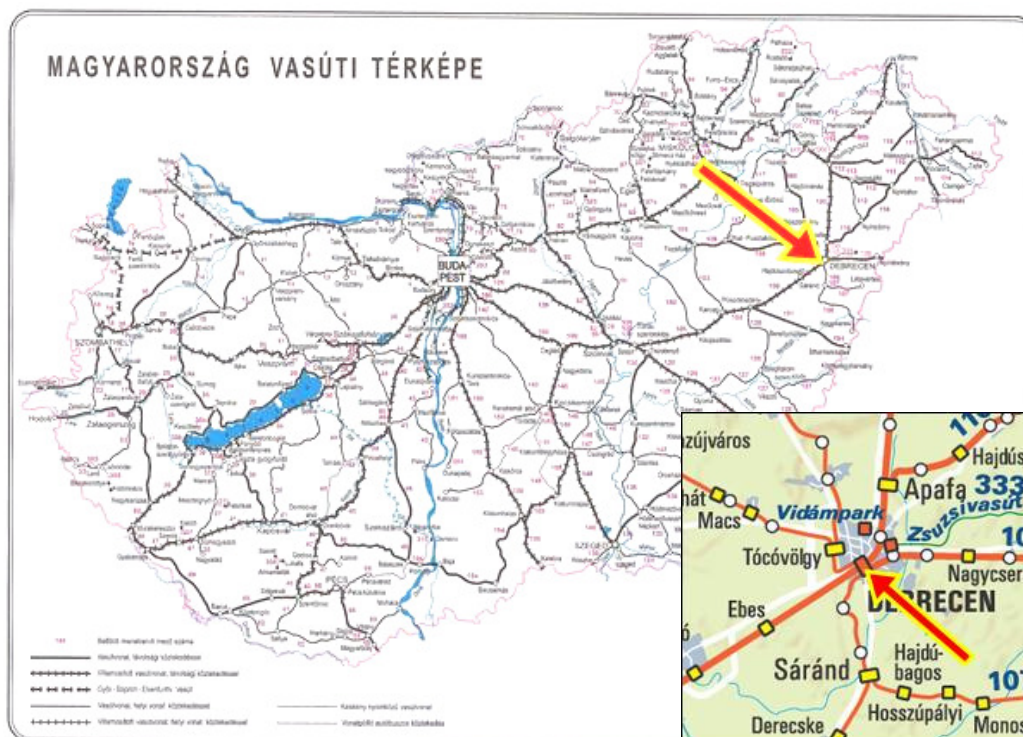
1. ábra: Az eset helye

Debrecen állomás, XIV sz. vágány, 2220+97 sz. szelvény (1, 2. ábra)

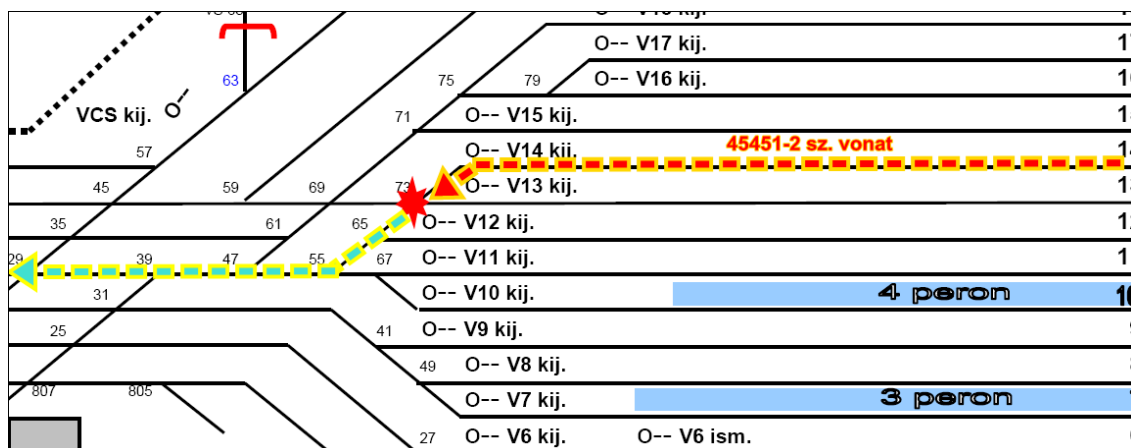
5. ábra: A vonat útja a szolgálati helyen

A 45481-2 sz. vonat elejét képező 14 kocsi az eset napján **3 óra 50 perckor** érkezett Debrecen állomás XV. sz. vágányára. Az érkező vonatvizsgálat befejezése után a kocsikat még a hajnali órákban átállították a XIV. sz. vágányra. Az átállítást követően helyezték el a kocsisor végpont felőli első kocsijának - a későbbi menetirányát tekintve - **bal** oldalán az első forgóváz első tengelye alá azt a féksarut, melynek el nem távolítása a későbbiekben az esemény bekövetkezését okozta.
