**KÖZLEKEDÉSBIZTONSÁGI  
SZERVEZET**

# **ZÁRÓJELENTÉS**

**2011-474-5  
VASÚTI BALESET**

**Szolnok állomás  
2011. szeptember 22.  
45214-1 sz. vonat**

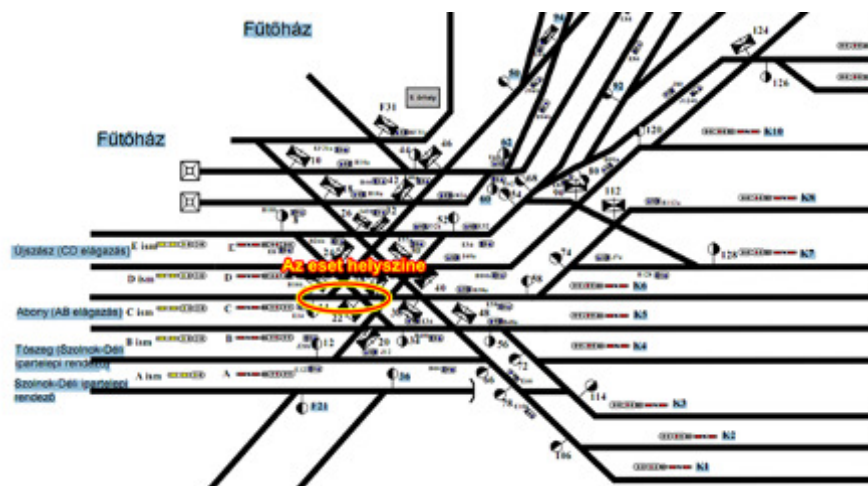
6. ábra: Az eset helye

Az esetben részes 22 sz. kitérőt 1987-ben építették be a vasúti pályába. A kitérőn engedélyezett sebesség egyenes irányban 100 km/h, kitérő irányban 40 km/h. Az esetet megelőzően a utolsó kitérővizsgálatot 2011. szeptember 14-én végezték el. A kitérővizsgálat alkalmával forgalomveszélyes hiányosságot nem tapasztaltak.

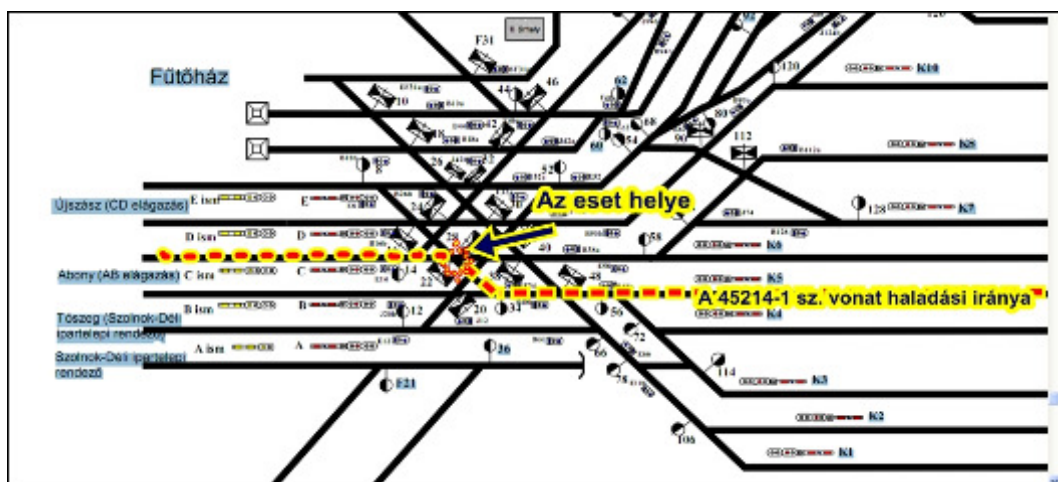
9. ábra: A vonat útja a szolgálati helyen

Az írásbeli rendelkezés kézbesítése után – a K5 jelű egyéni fény kijáratú jelzőn megjelenő továbbhaladást engedélyező jelzési képpel adott felhatalmazás alapján – a 45214-1 sz. vonat **4 óra 58 perckor** elindult az állomásról. A vonat 36 km/h sebességre gyorsult. Kihaladás közben **5 óra 00 perckor** a 22 sz. kitérőben a vonatba tizenhetediknek besorozott 33 53 933 2157-5 pályaszámú, kukoricával rakott négytengelyes kocsit négy tengellyel kisiklott.

A siklás következtében a szerelvény légfék-fővezetéke nem sérült meg, ami azt eredményezte, hogy a vonat a siklott kocsit magával vonszolta, s eközben a vasúti pályát megrongálta. A siklott kocsik után a vonatba sorozott kocsik a megrongált pályaszakaszon siklás és rongálódás nélkül továbbközlekedtek a teljes megállásig.
