KÖZLEKEDÉSBIZTONSÁGI  
SZERVEZET

# ZÁRÓJELENTÉS

**2011-177-5  
VASÚTI BALESET**

**Gyömrő vasútállomás  
2011. április 20.**

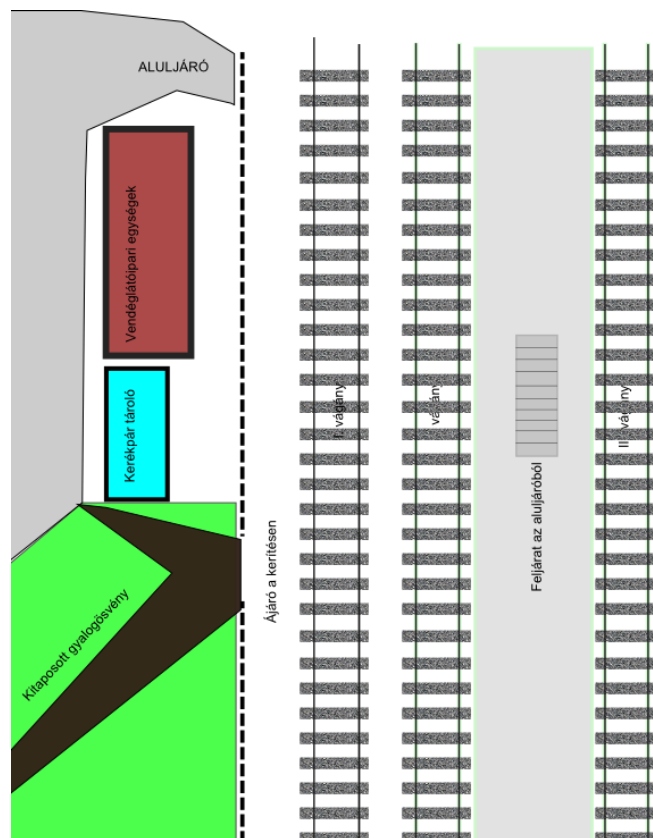
3. sz. ábra: Vázlatos helyszínrajz

Az állomás eseményben érintett területének vázlatos helyszínrajzát a 3. sz. ábra mutatja.

Az állomáson aluljáró került kiépítésre, amely a település mindkét részéről közvetlen eljutási lehetőséget biztosít az utasperonhoz. Az aluljáróba levezető utak, lépcsők jól felismerhetők.
