# Untersuchungsbericht

Bundesanstalt für Verkehr  
Sicherheitsuntersuchungsstelle des Bundes

GZ: BMVIT-795.341-IV/BAV/UUB/SCH/2013

**Kollision Z 41945 mit Verschub  
im Bf Wels Vbf  
am 11. Juni 2013**

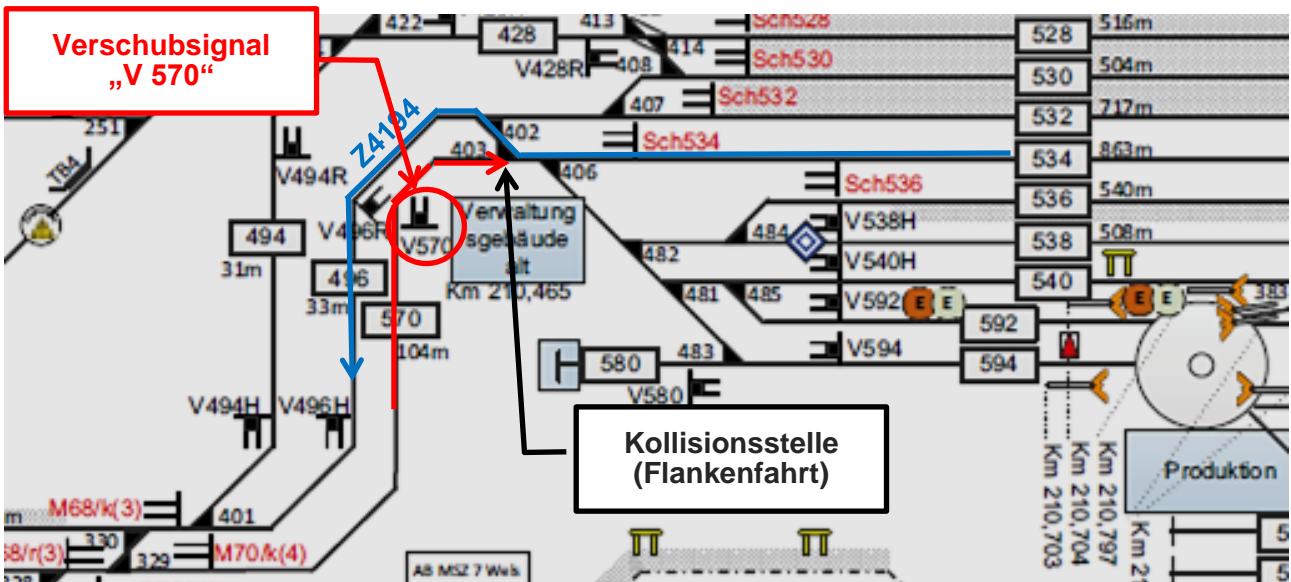
Abbildung 3 Auszug Lageplan Wels Vbf (Quelle IM)

- Strecke 10112 von Bf Marchtrenk nach Wels Hbf
- Wels Vbf, Einfahrgruppe
- Gleisabschnitt 534 nach 496,
- Weiche 403 im km 210,550
