## **ZÁRÓJELENTÉS**

**2016-1284-5**

**Vasúti baleset / Kisiklás**

**Budapest, XI. ker. Csóka u.**

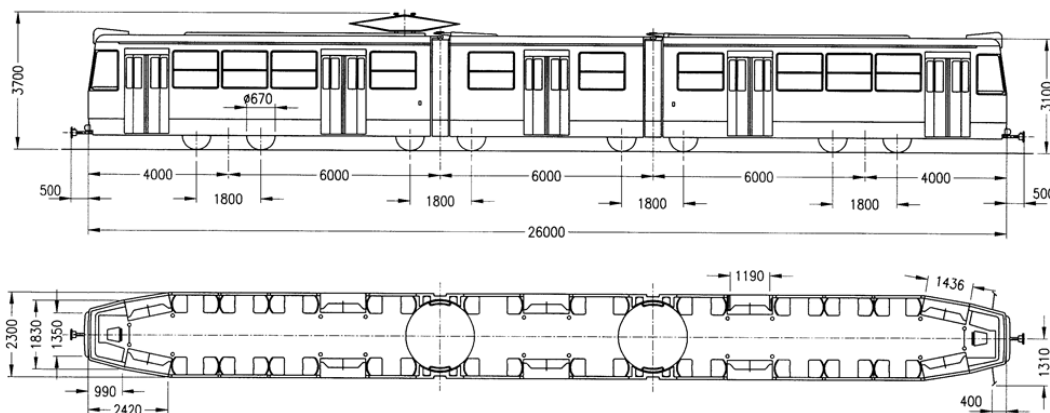
3. ábra: a síklott villamos jellegrajza

A villamos kocsiszekerénye kétsuklós kialakítású, négy forgóvázzal. A két szélső forgóváz hajtott, a két középső – amelyek a csuklók alatt vannak – futók (3. ábra).
