Untersuchungsbericht

Bundesanstalt für Verkehr
Sicherheitsuntersuchungsstelle des Bundes
GZ: BMVIT-795.372-IV/BAV/UUB/SCH/2016

**Zusammenprall Z 3200 mit LKW
auf EK km 11,780
zwischen Bf Sattledt und Hst Unterhart
am 05. Juli 2016**

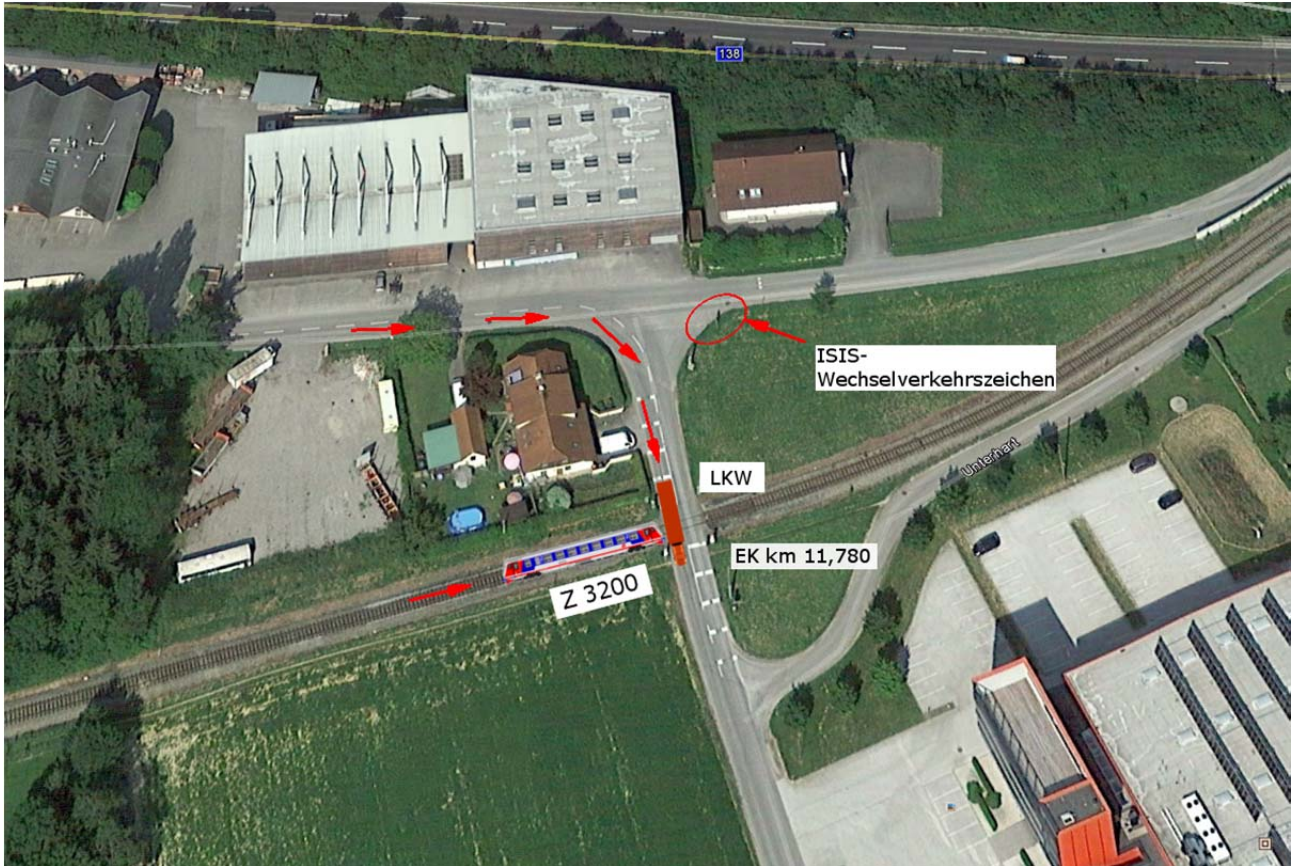
Abbildung 2: Schematische Darstellung der Unfallstelle (Quelle Google Earth)

Die nicht technisch gesicherte EK km 11,780 liegt zwischen Bf Sattledt und der Hst Unterhart an der eingleisigen ÖBB Strecke 25201 (Wels Hbf – Grünau im Almtal).

Die als Gewerbestraße ausgewiesene Straße kreuzt die Eisenbahninfrastruktur im Bereich der EK km 11,780 in einem Winkel von 90° . Die Fahrbahnbreite der Straße beträgt 5,50 m und verfügt über eine Oberfläche aus Asphalt. Im Bereich der EK besteht die Oberfläche der Fahrbahn aus Betonplatten.

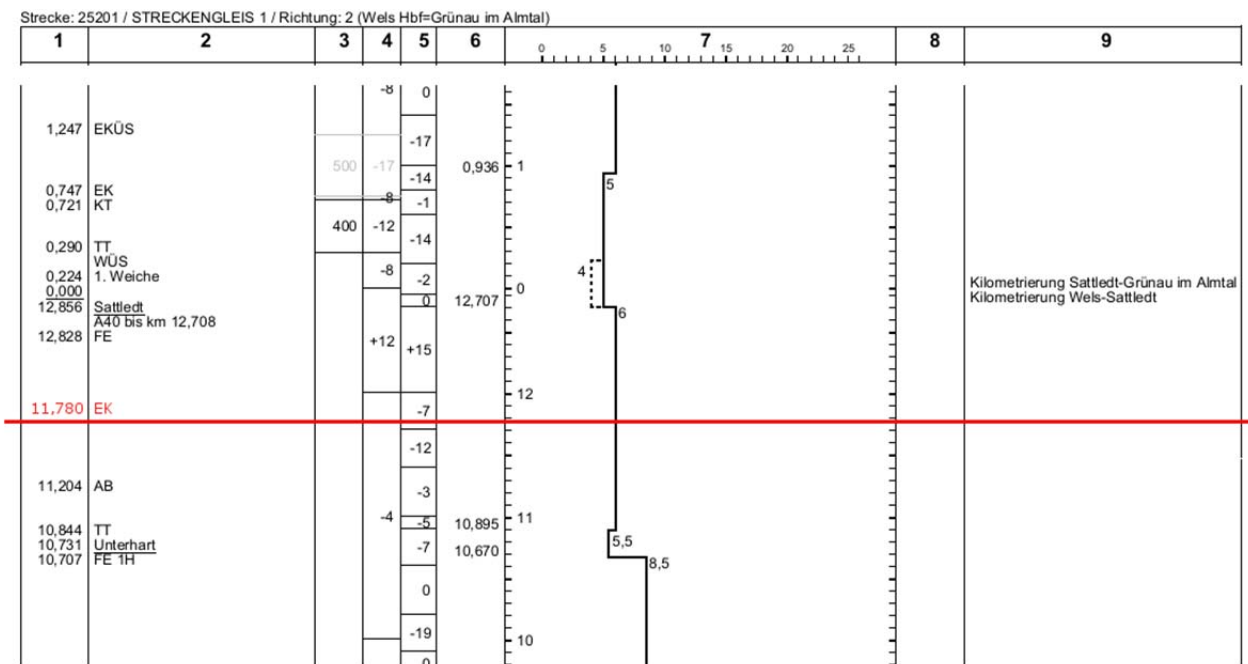
Abbildung 4: Auszug aus dem VzG (Quelle IM)

Im Bereich der EK ist eine örtlich zulässige Geschwindigkeit von 60 km/h ausgewiesen.

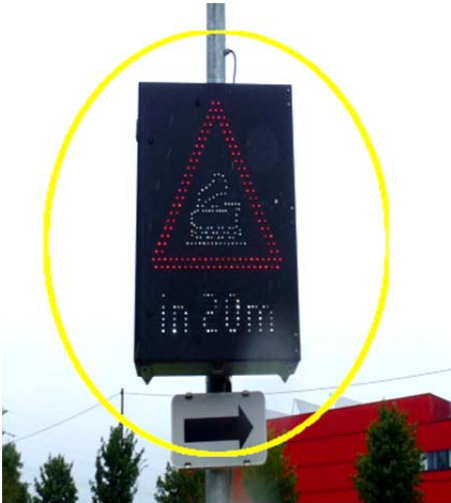
Abbildung 13: ISIS-Wechselverkehrszeichen für Straßenfahrzeuge (Quelle SUB)

Auf der parallel zur Eisenbahnstrecke verlaufenden Straße ist in Fahrtrichtung des LKW vor der Abzweigung der zur EK führenden Gewerbestraße ein ISIS-Wechselverkehrszeichen aufgestellt. Dieses ISIS-Wechselverkehrszeichen soll die Aufmerksamkeit der Straßenverkehrsteilnehmer hinsichtlich der Annäherung an eine EK erhöhen. Auf dem gegenständlichen ISIS-Wechselverkehrszeichen werden das Gefahrenzeichen „Bahnübergang ohne Schranken“ sowie eine Entfernungsangabe zur Gefahrenstelle durch Leuchtpunkte angezeigt. Das ISIS-Wechselverkehrszeichen leuchtet bei Annäherung eines Straßenfahrzeuges, jedoch unabhängig davon ob sich der EK ein Schienenfahrzeug nähert.
