INNOVÁCIÓS ÉS TECHNOLÓGIAI
MINISZTERIUM

ZÁRÓJELENTÉS

2018-0624-5

Vasúti baleset / Kisiklás

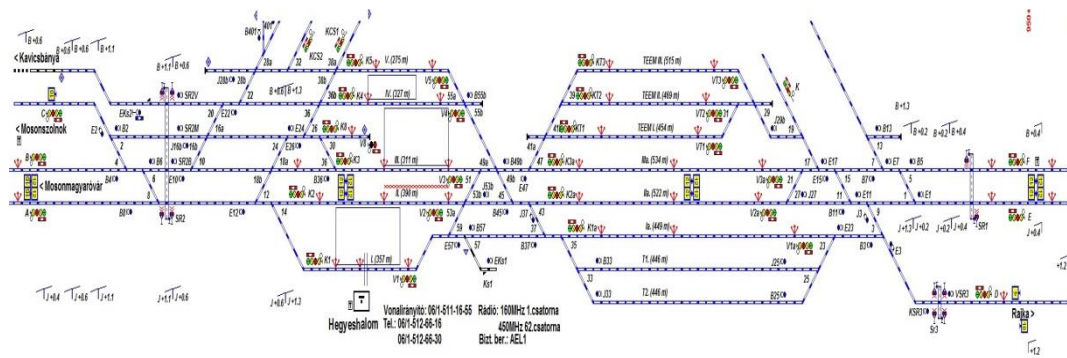
8. ábra: Hegyeshalom állomás vágányhálózata

A vonat lezárt vágányúton, jelzőkezelés mellett haladt be Hegyeshalom Rendező R11 sz. vágányára. A vágányút a „B” bejárati jelzőtől a 6, 10, 16, 20, 22, 28 és 32 sz. váltókon keresztül a rendező 11. sz. vágányára volt beállítva. A kisiklás a 22. és 28. sz. váltók közötti vágányszakaszon, a „G” jelző előtt történt.
