ZÁRÓJELENTÉS

2018-0659-5

Vasúti baleset / Kisiklás

**Újbuda-központ villamos végállomás
2018. június 5.**

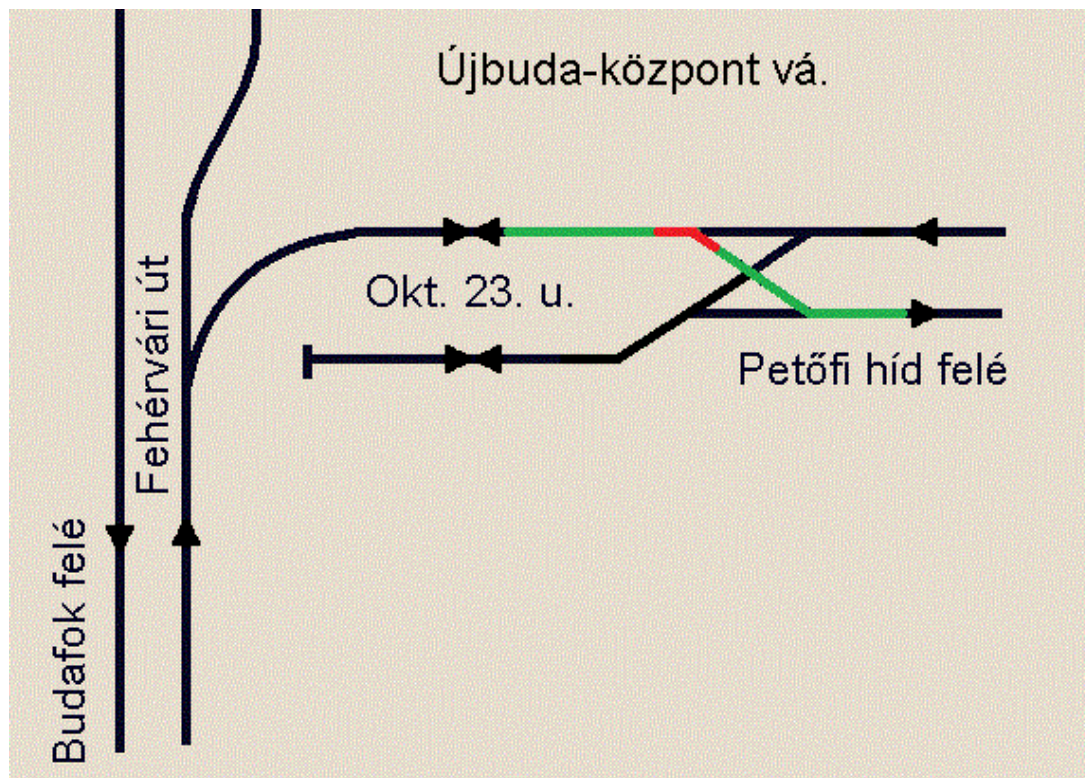
2. ábra: a villamos kihaladási vágányútja

2018.06.05-én 15 óra 27 perckor Újbuda központ végállomásról a 4-es viszonylatra kihaladó 2033 psz. Combino típusú villamos az első érintett, csúccsal szemben, kitérő irányba igénybe venni kívánt, és ennek megfelelően álló, K 1032 sz. kitérőn történő áthaladás közben, a harmadik forgóvázával kisiklott.
