ENTGLEISUNG DES ZUGES 47490

am 24. März 2008

**Österreichische Bundesbahnen
Strecke 41201
im Bahnhof Leoben Donawitz**

Untersuchungsbericht

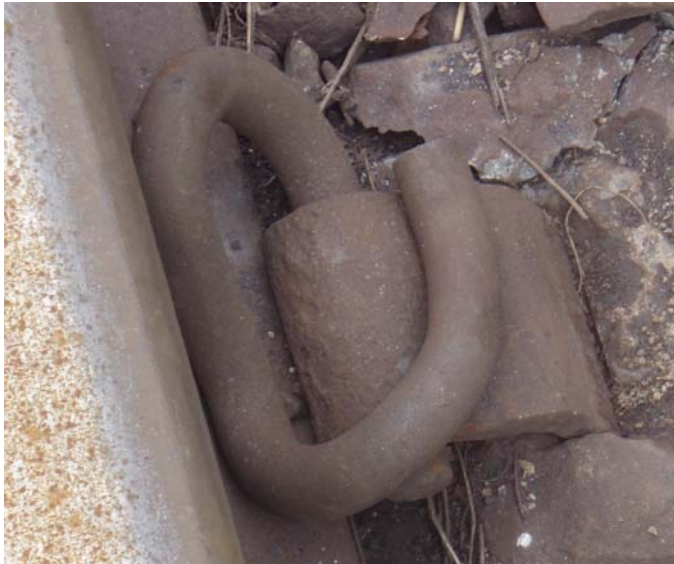
Abb. 11 Schienenbefestigung mit Federklammer der Bauart "Pandrol"

Die Ursache für die Entgleisung war mangelnder Kraftschluss zwischen Schiene und Schwellen infolge der, durch Risse geschwächten, in den Einblock-Betonschwellen eingegossenen, Halterungen der Schienenbefestigung mittels Federklammern Bauart „Pandrol“.

Die Schienen im Entgleisungsbereich waren auf Einblock-Betonschwellen verlegt und mit Federklammer der Bauart „Pandrol“ befestigt.

Bei der Untersuchung durch die TUE am 27. März 2008 wurden im Bereich der Entgleisungsstelle acht Einblock-Betonschwellen mit schadhafte Halterungen für die Federklammer Bauart „Pandrol“ festgestellt.
