**BEA-TT**

*Rapport d'enquête technique  
sur la collision entre un train  
et deux véhicules routiers  
survenue le 27 octobre 2012  
sur le passage à niveau n° 40  
à Amilly (28)*

*juin 2014*

Affaire n° BEATT-2012-016

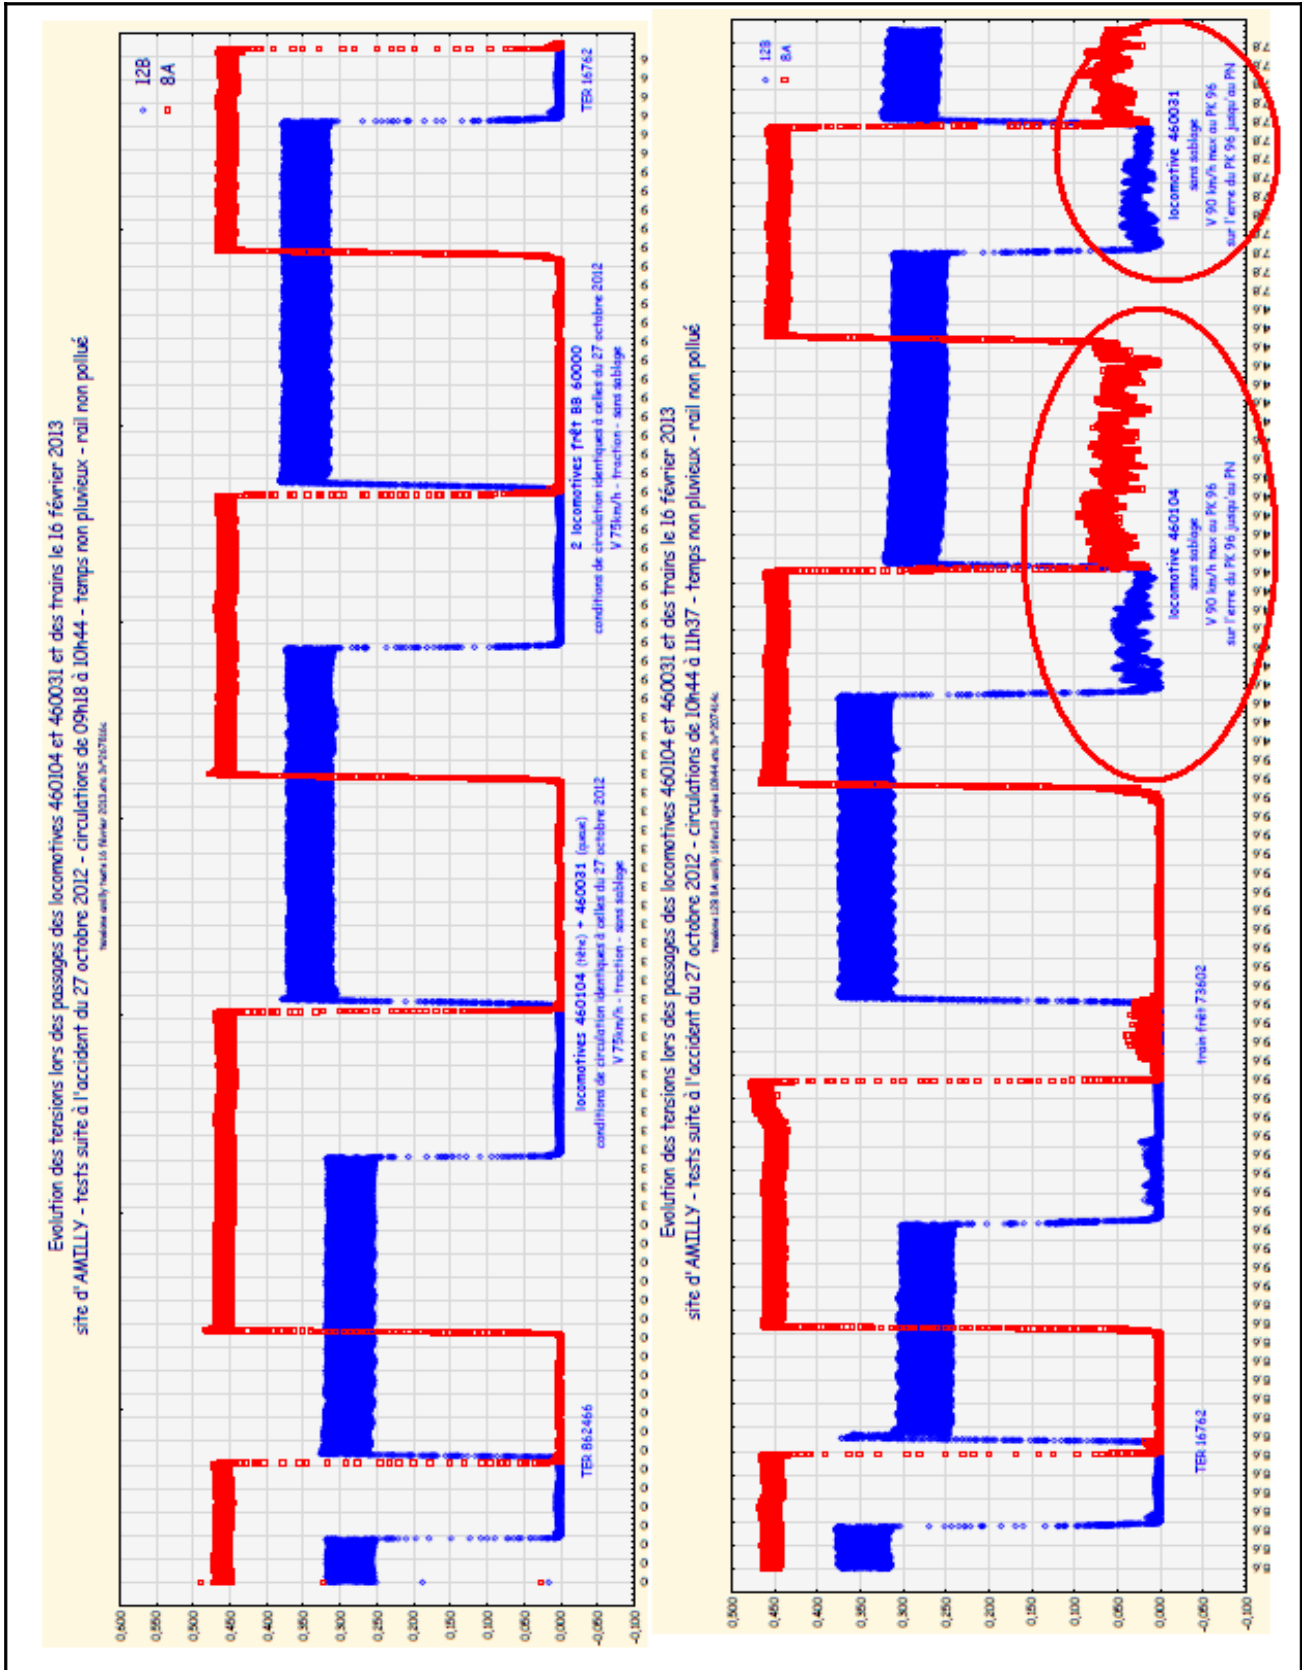
# Annexe 4 : Relevés des tensions résiduelles lors des passages des trains sur les zones d'annonce paires de la voie 2 du PN n° 40

Evolution des tensions lors des passages des locomotives 460104 et 460031 et des trains le 16 février 2013  
 site d'AMILLY - tests suite à l'accident du 27 octobre 2012 - circulations de 11h36 à 13h38 - temps non pluvieux - rail non pollué

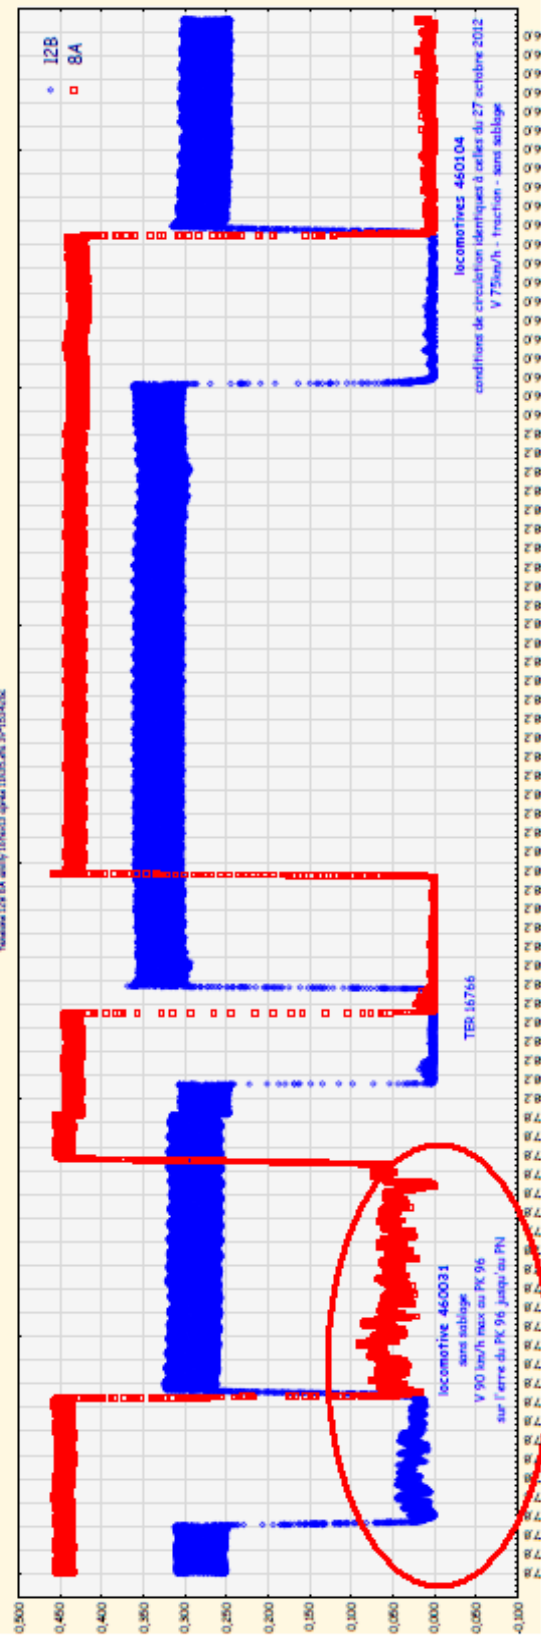
Evolution des tensions lors des passages des locomotives 460104 et 460031 et des trains le 16 février 2013  
 site d'AMILLY - tests suite à l'accident du 27 octobre 2012 - circulations de 13h36 à 14h45 - temps non pluvieux - rail non pollué

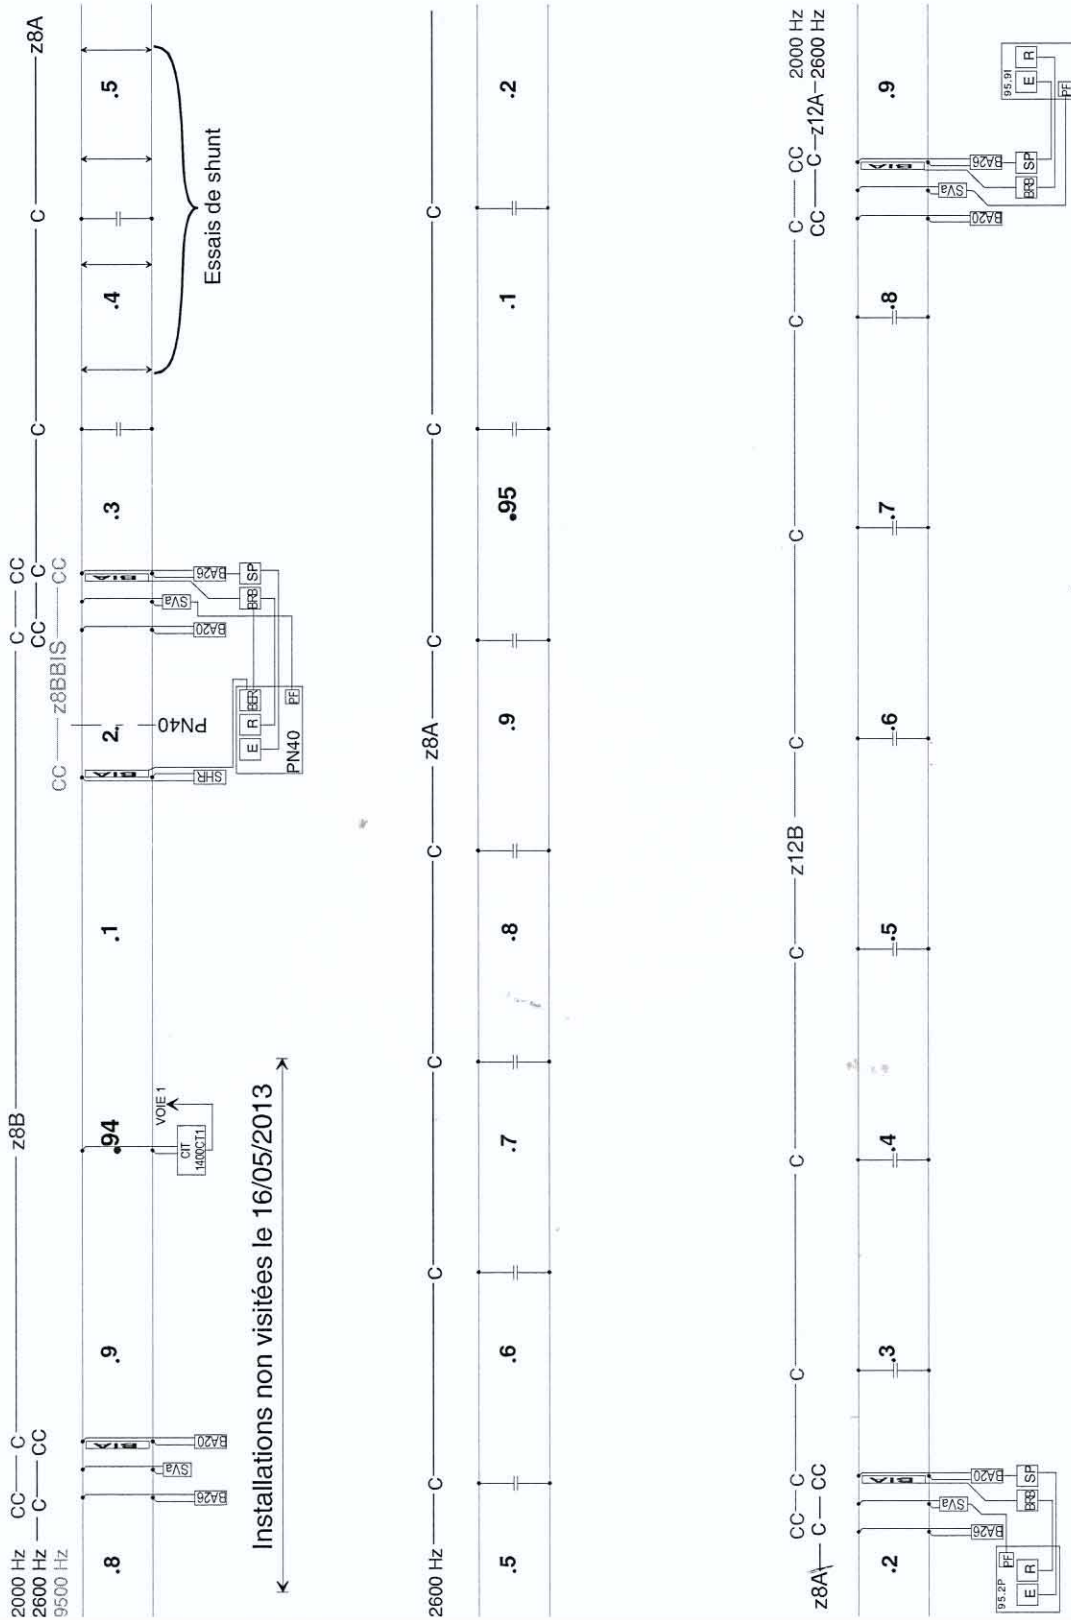
Annexe 1 - Configuration des installations CdV.

Le BA assure donc imparfaitement sa fonction court-circuit (cf. ci-après analyse du JES z8B/z8A au §14). Dans l'état actuel du bloc, cette observation est sans impact sur le fonctionnement du Circuit de Voie. En cas de dégradation plus importante du BA, le CdV court est susceptible de chuter intempestivement (état voie occupée), et de remonter (état voie libre) à l'approche d'une circulation, avant de chuter à nouveau lors de l'occupation de la zone par la circulation.

En cas de dégradation plus importante, la défaillance du BA émission de la zone z8A pourrait provoquer une chute intempestive des zones z8B et z8A.

La défaillance intermittente de composants internes aux blocs d'accord (condensateurs d'accord), ou de condensateurs de compensation de la voie peuvent expliquer les variations de tensions à la réception de la zone z12B.
