Tutkintaselostus

B5/2009R

Tavarajunan kymmenen vaunun suistuminen Toijalassa 16.6.2009

Onnettomuustutkintakeskus
Centralen för undersökning av olyckor
Accident Investigation Board

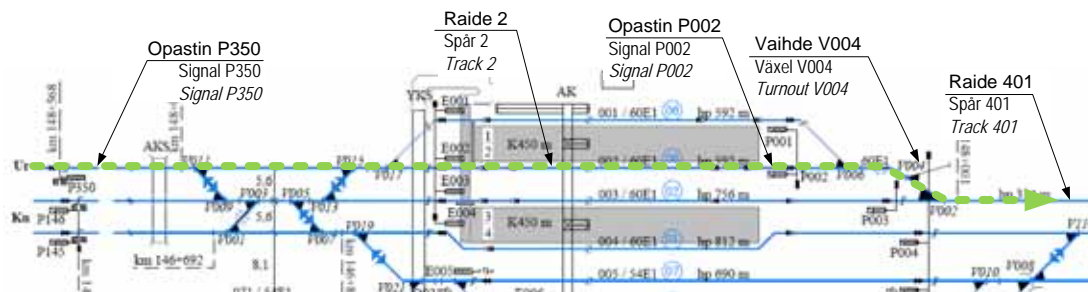
Kuva 2. Tavarajunan kulkureitti Toijalan ratapihalla. Vaunut suistuivat vaihteessa V004.

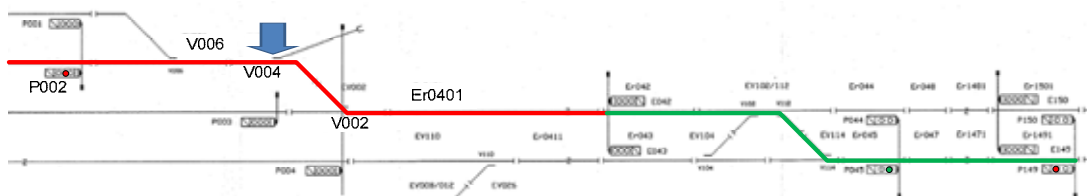
Kuva 18. Tavarajunan 3513 kulkutie onnettomuushetkellä. Junan varaama osa on merkitty punaisella ja sille asetettu kulkutien osa vihreällä. Onnettomuusvaihe V004 on merkitty sinisellä nuolella.

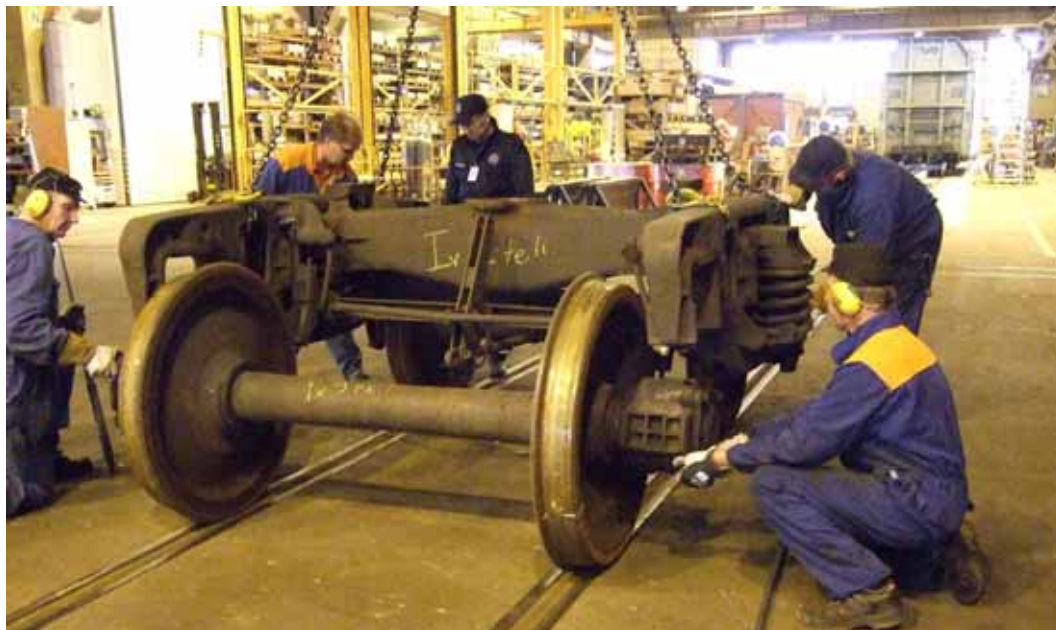
Lautakunnan johdolla kaksi ensimmäisenä suistunutta vaunua koottiin 26.8.2009 Piekämäen konepajalla. Lautakunta mittasi ja tarkasti vielä vaunujen telit ja pyöräkerrat sekä telien kiinnitykset vaunuun ennen vaunujen nostamista teleille. Merkittävin poikkeama oli se, että telikeskiöt olivat kuivat ja kuluneet sekä vaununpuoleisia telikeskiöiden osia oli korjattu hitsaamalla.

Kuva 21. Kaatuneen 17:tenä olleen vaunun ensimmäisen telin kokoaminen.

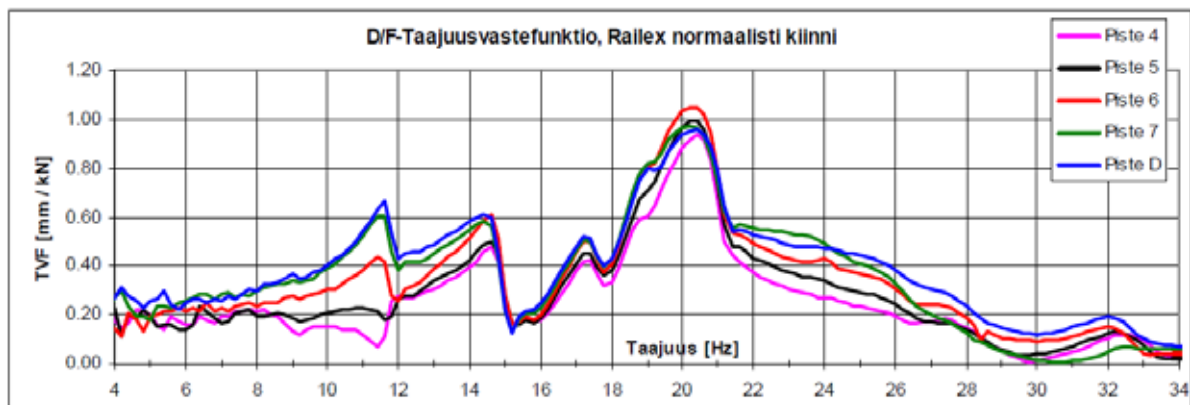
Kuvassa 2 on esitetty mitattuja TVFta eri lyöntipisteissä. Kuvista nähdään, että kieli käyttäytyy epälineaarisesti. Kielellä on resonanssit likimain taajuuksilla: 11 Hz, 14 Hz, 17 Hz, 19 Hz ja 20 Hz (lisäksi 32 Hz). Kieli mitattiin myös Railex irrotettuna: taajuudet eivät eronneet olemaisesti edellisistä, tilanne oli vain epämääräisempi. Johtopäätöksenä voidaan todeta, että kielellä on useita resonansseja taajuusalueella, jonka juna saattaa herättää. Lisäksi voidaan alustavasti päätellä, että esimerkiksi Railex'n ja vaihteenkoskettimen läheisyydessä (piste 6) 20 Hz taajuudella vaikuttava heräte, jonka suuruus on luokkaa 6 mm, aiheuttaa vaihteenkääntölaitteeseen yli 6 kN voiman. Päätelmät ovat alustavia, koska herätevoima oli pieni ja kieli käyttäytyi epälineaarisesti. Tämän vuoksi päätettiin jatkaa mittauksia suuremmilla voimilla ja siirtymillä herättämällä kieltä Railex'n kohdalta.

Kuva 2. Taajuusvastefunktiot, kun on Railex normaalisti kiinni.

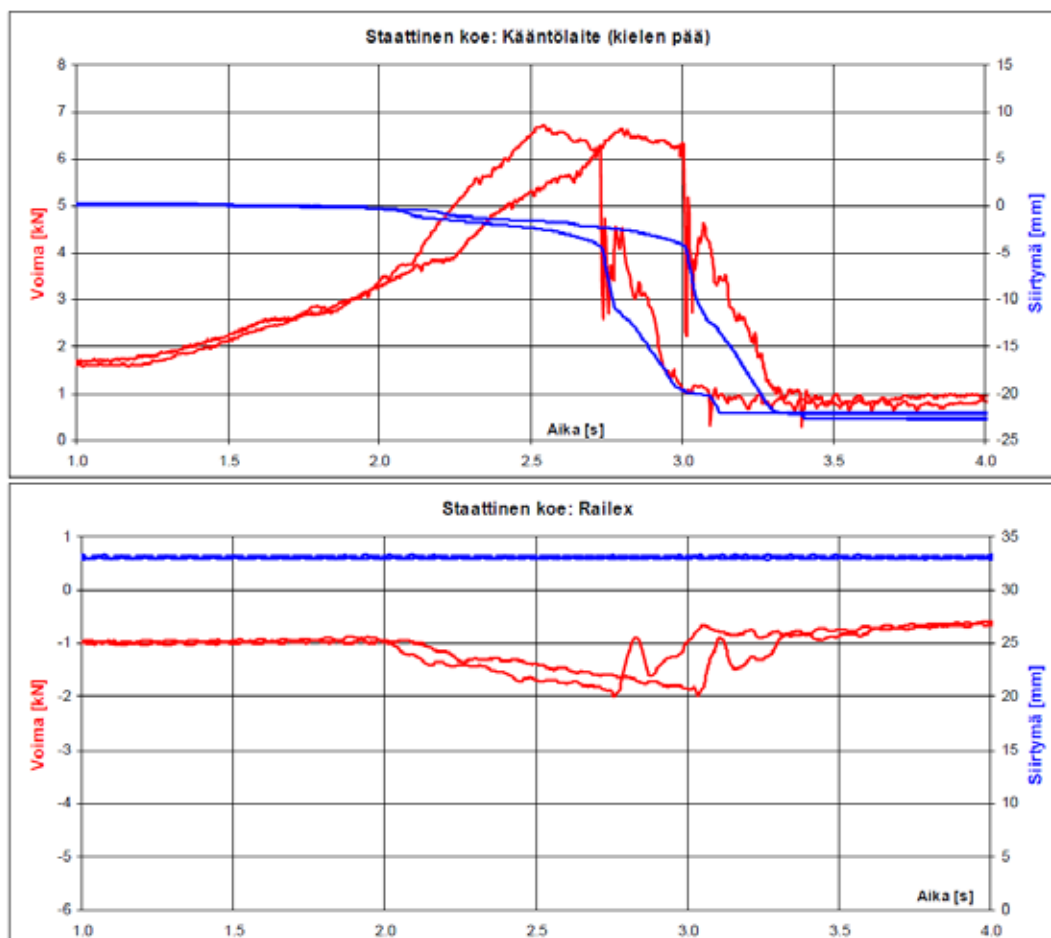
Alemmassa kuvassa 3 on esitetty vastaavat mittaustulokset vaihteenkoskettimen kohdalta mitattuna (piste 6). Koska Railex'in paikalle asennettu hydraulisylinteri oli siirtymäohjattu, pysyy siirtymä vakiona. Samal-la hetkellä kun lukituslaitteessa siirtymä alkaa kasvaa, muuttuu myös voima vaihteenkoskettimen kohdalla. Muutos laukeamishetken mennessä oli noin 1 kN.

Staattisten mittausten perusteella todettiin, että kääntölaitteen lukko toimii normaalisti.

Kuva 3. Kahden staattisen kokeen tulokset.

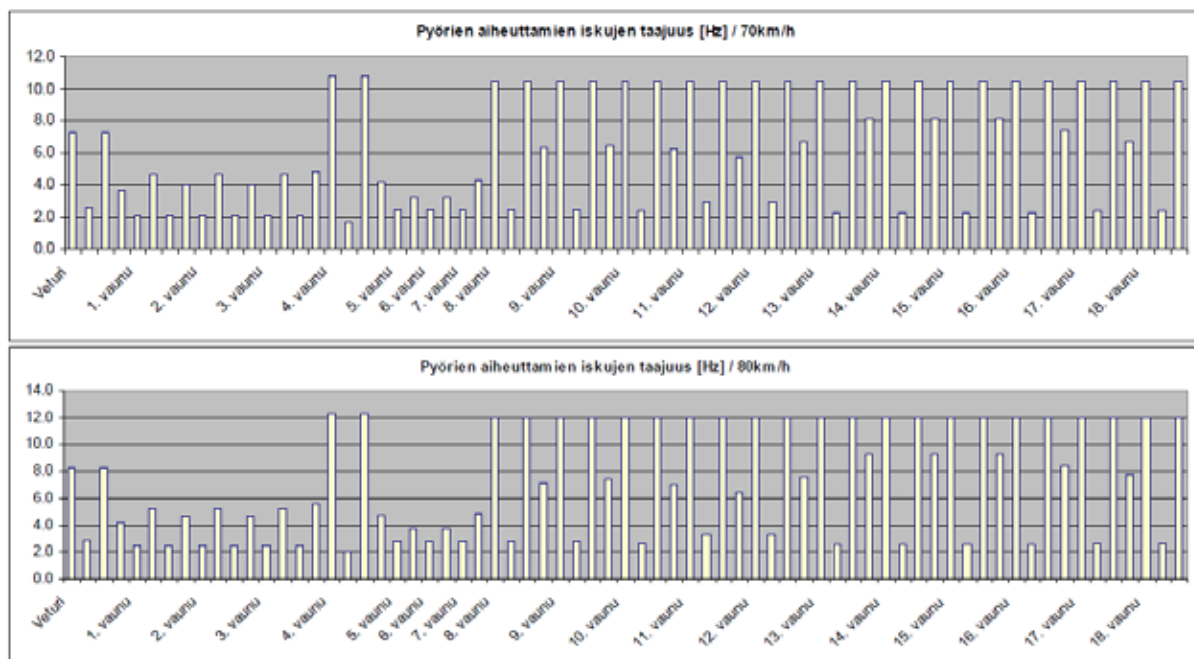
Mittauksilla pyrittiin selvittämään, voiko suistumisongelmuuden syyinä olla kielen värähtely. Mittausten perusteella tämä näyttää mahdolliselta, mikäli junan pyörät aiheuttavat auki olevaan kieleen sopivan dynaamisen kuormituksen. Onnettomuustutkintakeskuksen laskelmien mukaiset herätetaajuudet on esitetty **Kuvassa 6** junan nopeuksilla 70 ja 80 km/h. Kuvan 4 mukaan 80 % vaihtenkääntölaitteen kohdalla vaikuttavasta voimasta siirtyy kääntölaitteeseen 12 Hz:n ympäristössä, mikä on pääherätetaajuus vaunusta 8 taaksepäin nopeudella 80 km/h. Nopeudella 70 km/h tilanne on hieman parempi (siirtyvyys 50 %).

Mittauksiloksia on pidettävä suuntaa antavina, koska mittaukset tehtiin vaurioituneessa vaihteessa ja kokeessa tutkittiin vain auki olevan kielen liikettä. Mittaukset olisi siksi hyvä tehdä myös todellisessa tilanteessa.

Kuva 6. Herätetaajuudet Onnettomuustutkintakeskuksen mukaan.

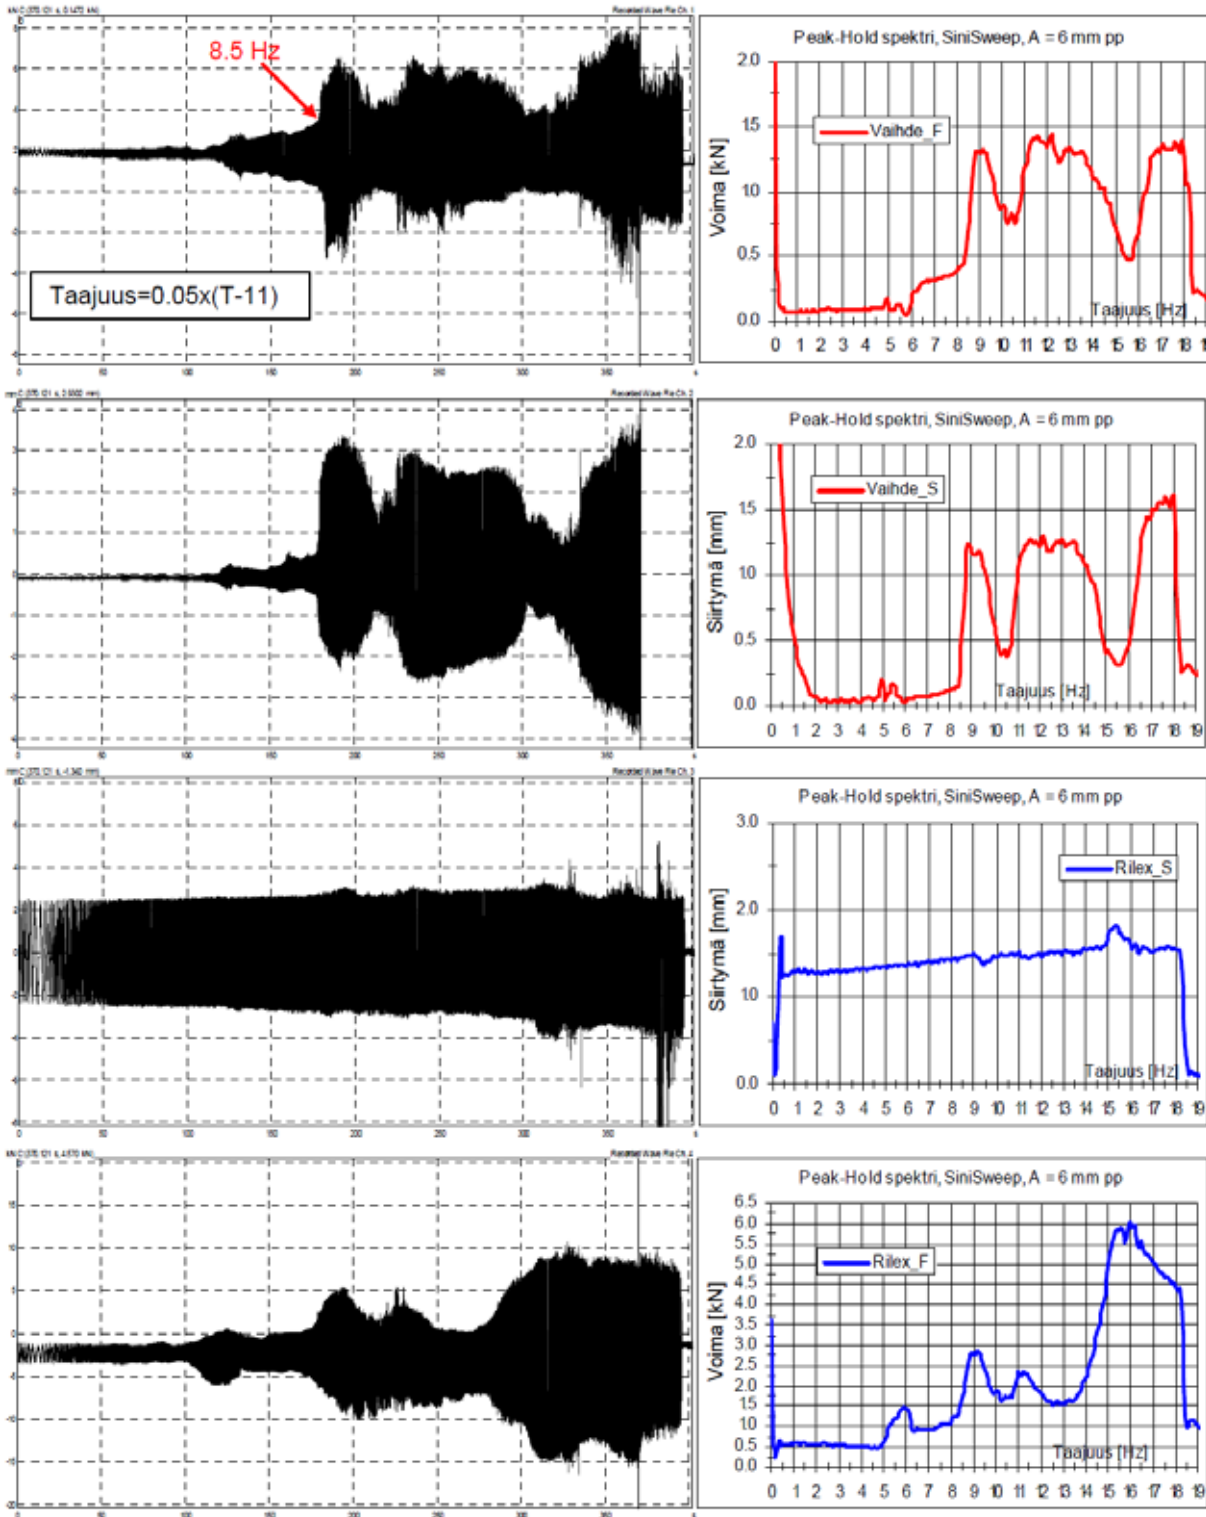
Liite 1. Sinipyyhkäisy, $\delta_{pp} = 6 \text{ mm pp}$

Kieli laukesi 17.94 Hz taajuudella (kursorin kohdalla). Spektrit on mitattu laukeamishetken asti (yli 19 Hz:n taajuuskomponentit ovat pieniä).

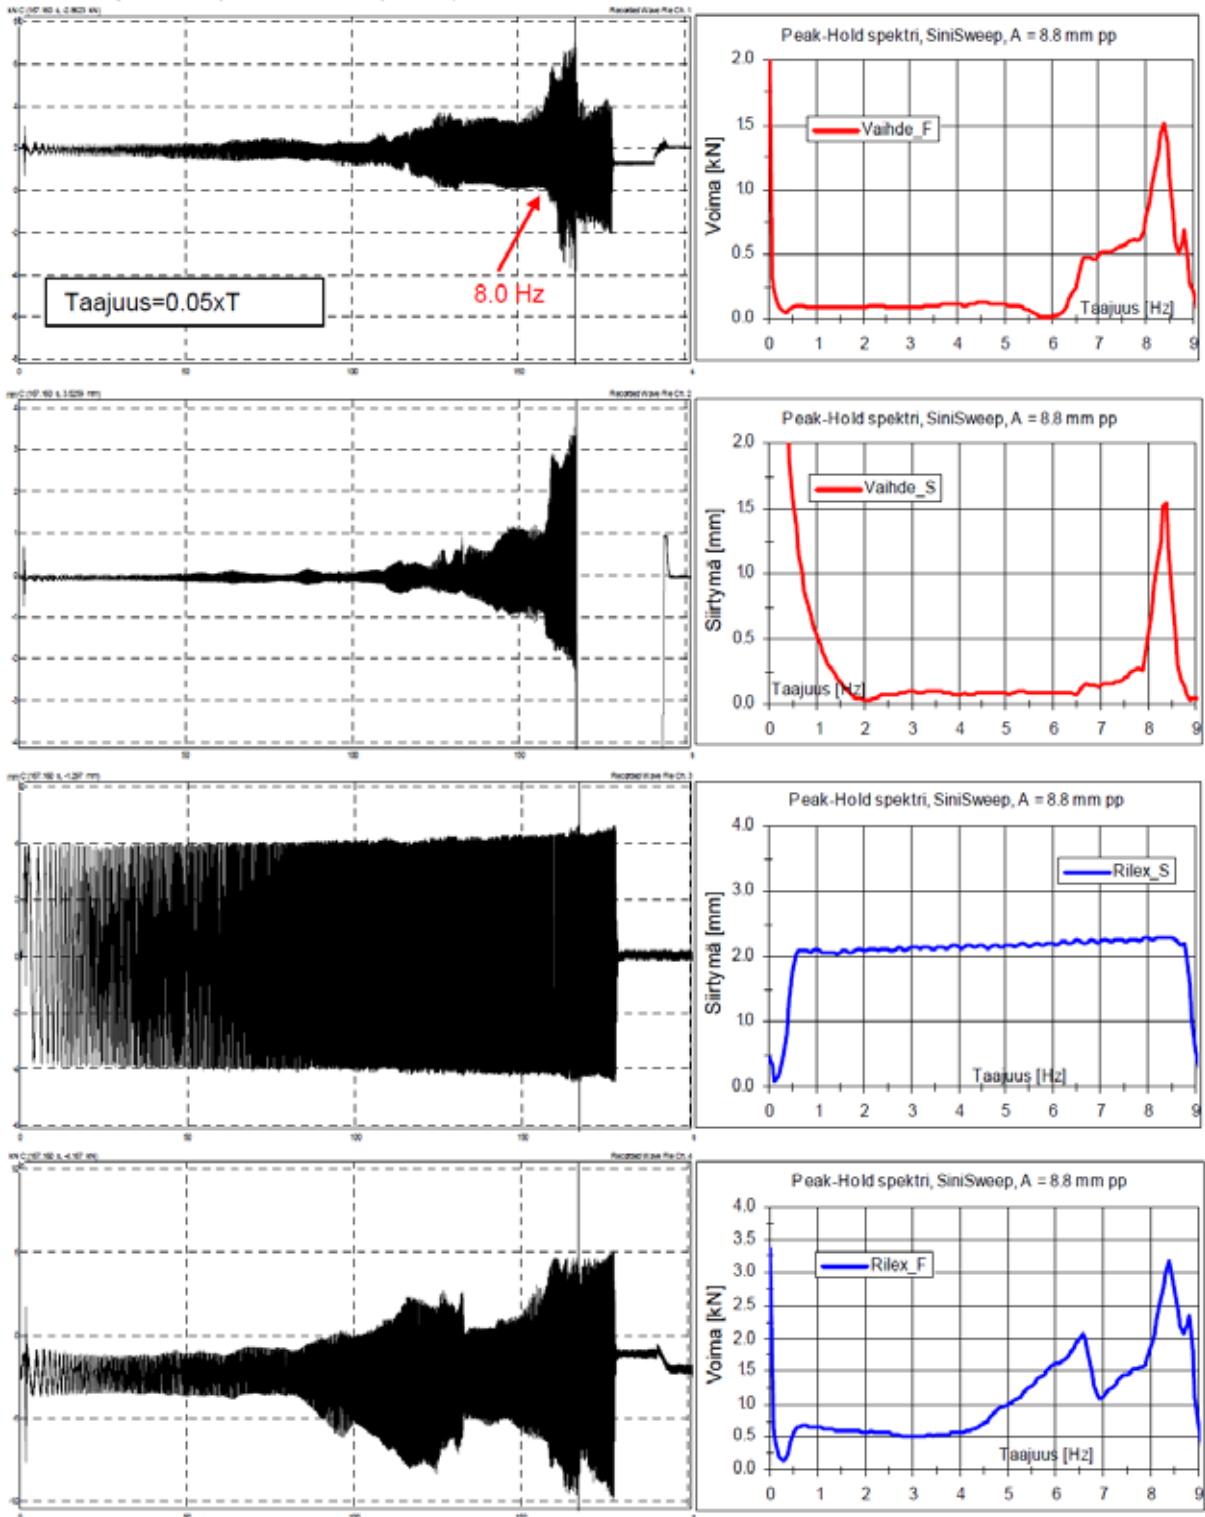
Liite 1. Sinipyyhkäisy, $\delta_{pp} = 8.8 \text{ mm pp}$

Kieli laukesi 8.4 Hz taajuudella (kursorin kohdalla). Spektrit on mitattu laukeamishetkeen asti (yli 9 Hz:n taajuuskomponentit ovat pieniä).

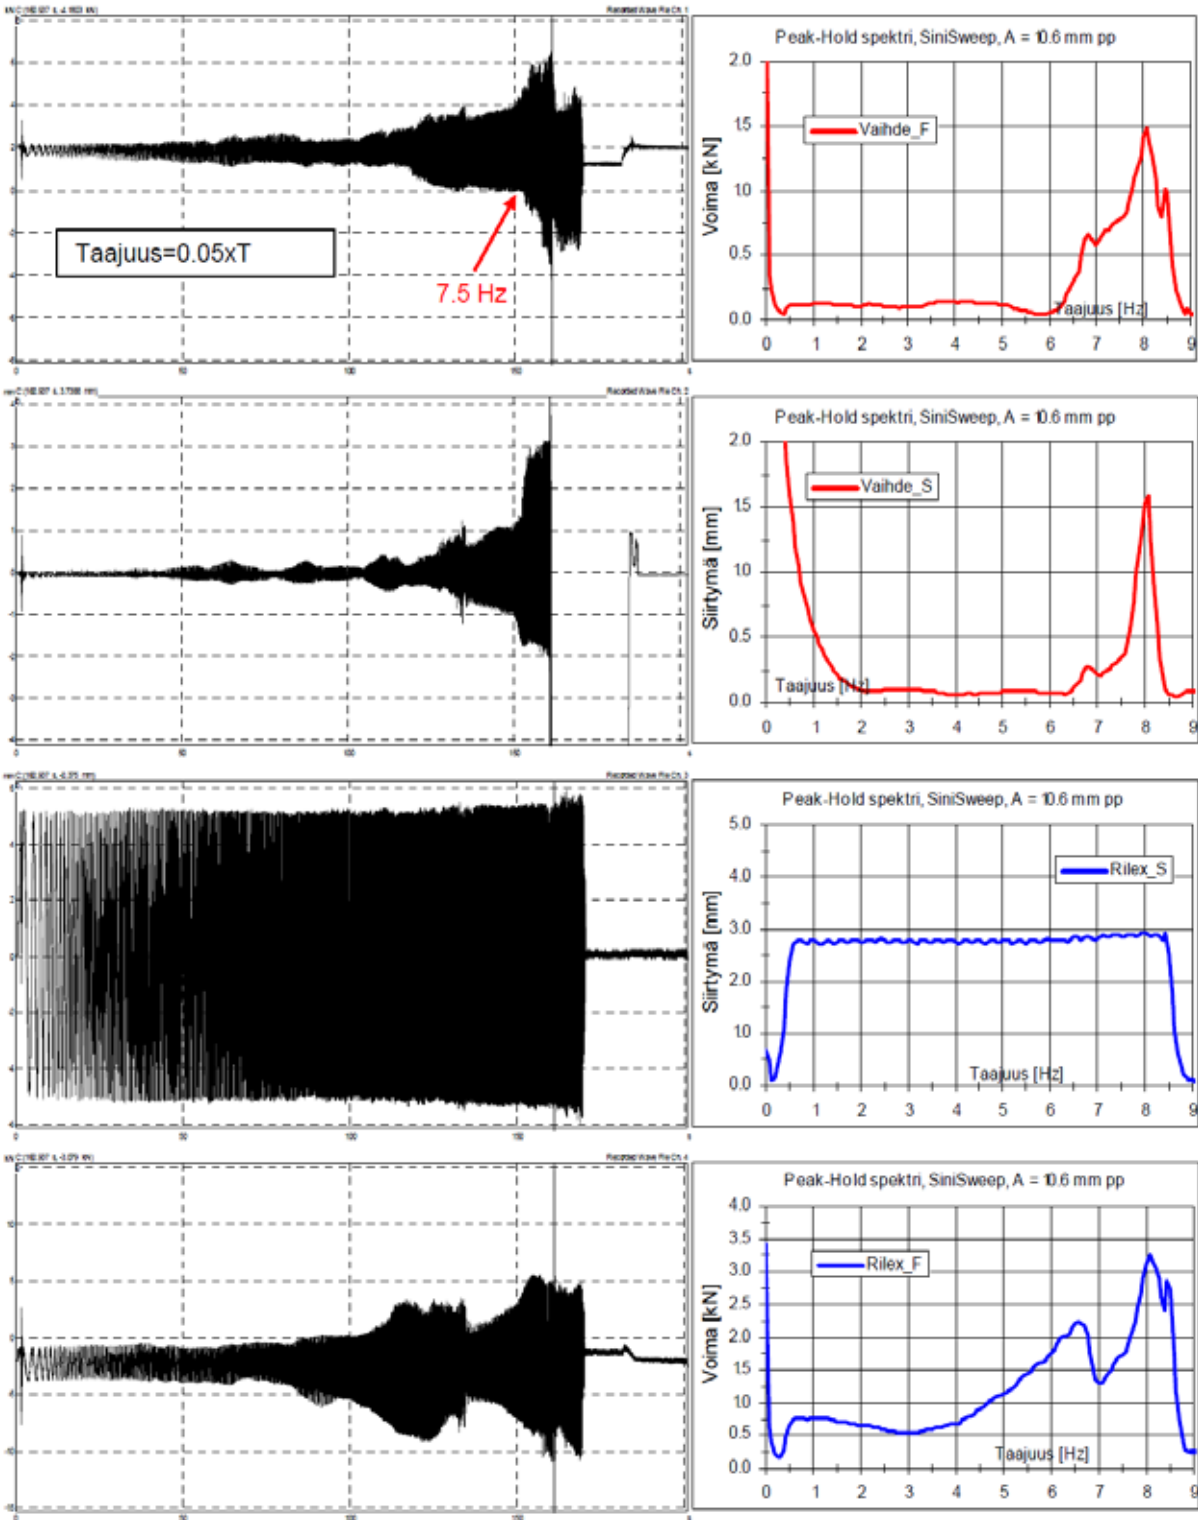
Liite 1. Sinipyyhkäisy, $\delta_{pp} = 10.6 \text{ mm pp}$

Kieli laukesi 8.1 Hz taajuudella (kursorin kohdalla). Spektrit on mitattu laukeamishetken asti (yli 9 Hz:n taajuuskomponentit ovat pieniä).

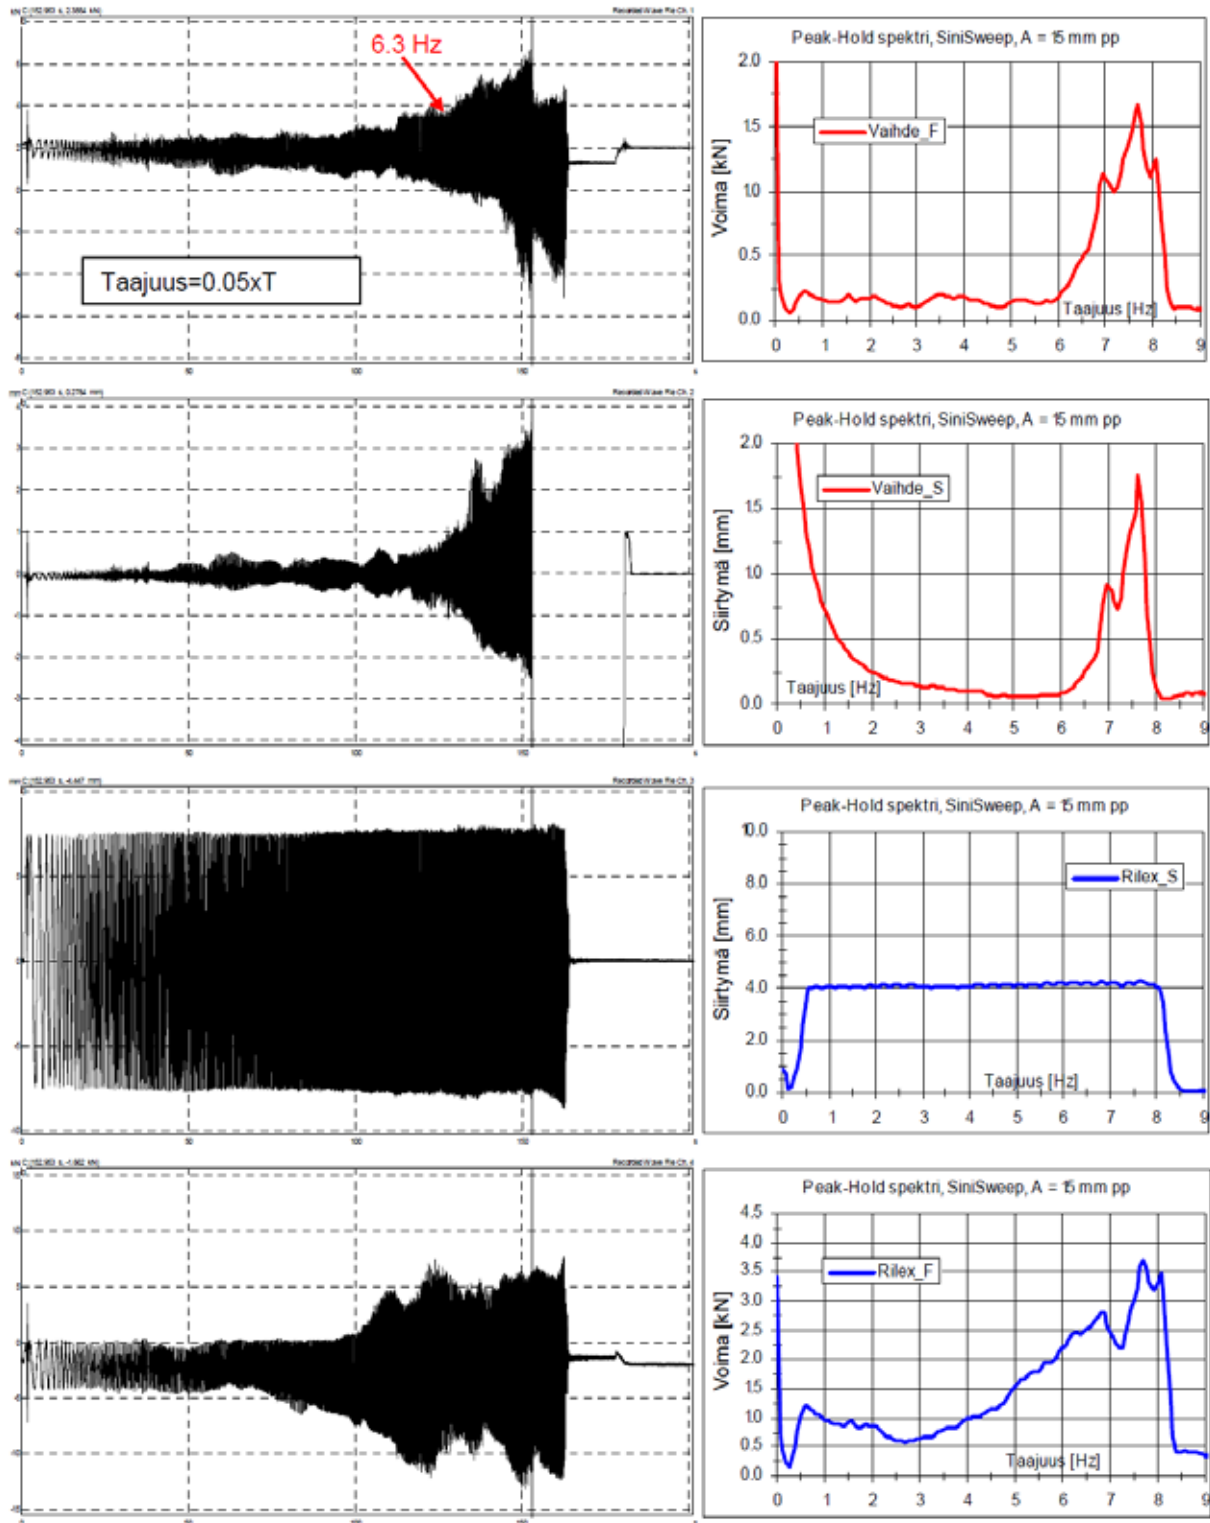
Liite 1. Sinipyökyisy, $\delta_{pp} = 15 \text{ mm pp}$

Kieli laukesi 7.7 Hz taajuudella (kursorin kohdalla). Spektrit on mitattu laukeamishetken asti (yli 9 Hz:n taajuuskomponentit ovat pieniä).

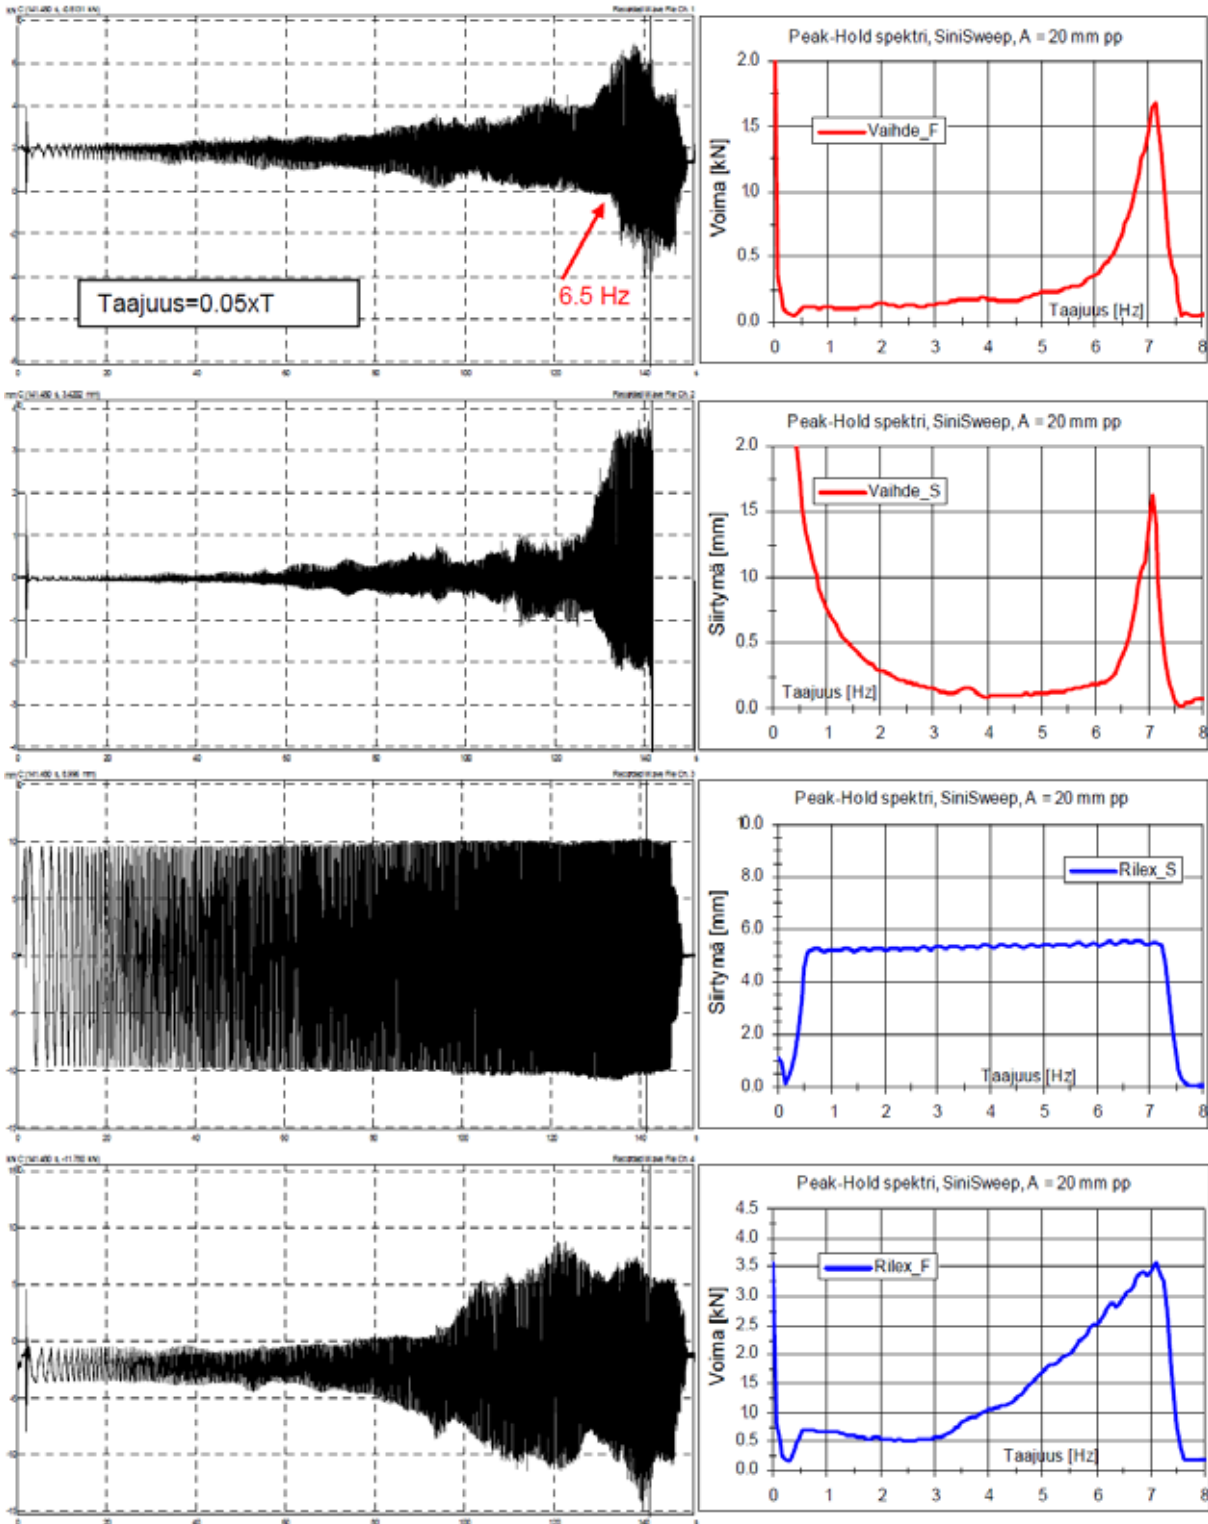
Liite 1. Sinipyyhkäisy, $\delta_{pp} = 20 \text{ mm pp}$

Kieli laukesi 7.2 Hz taajuudella (kursorin kohdalla). Spektrit on mitattu laukeamishetkeen asti (yli 8 Hz:n taajuuskomponentit ovat pieniä).

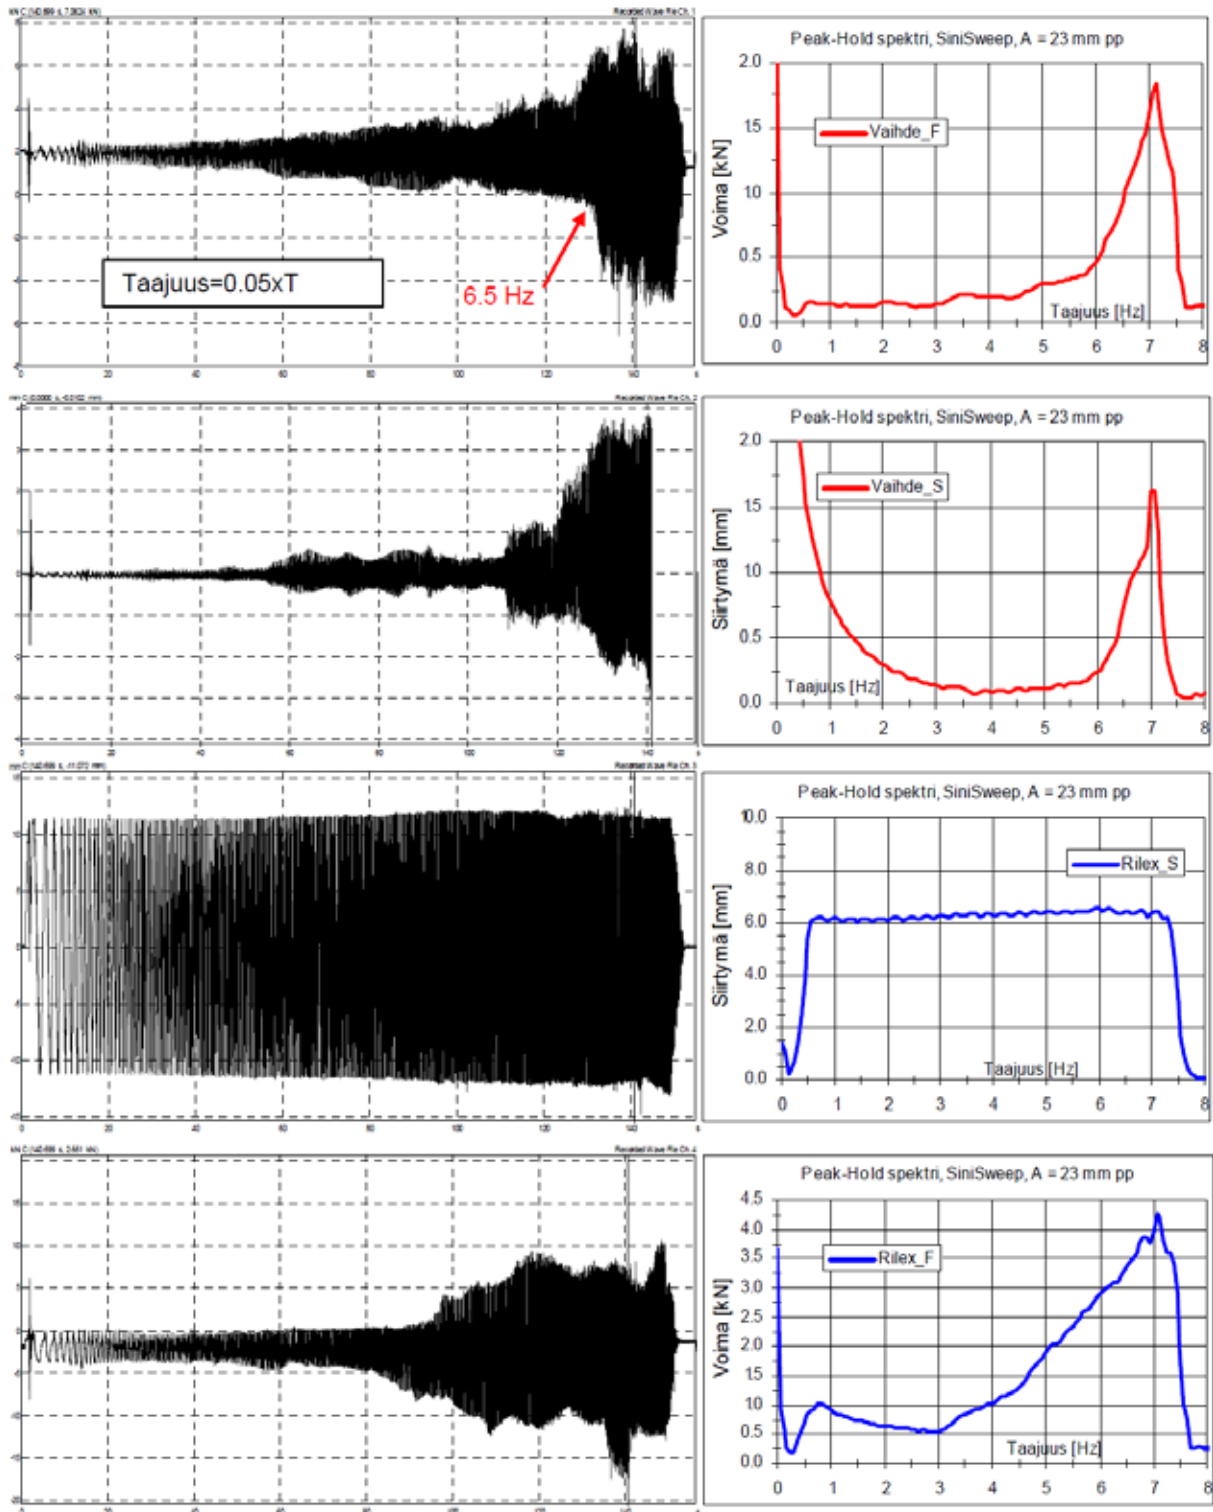
Liite 1. Sinipyyhkäisy, $\delta_{pp} = 23 \text{ mm pp}$

Kieli laukesi 7.12 Hz taajuudella (kursorin kohdalla). Spektrit on mitattu laukeamishetken asti (yli 8 Hz:n taajuuskomponentit ovat pieniä).

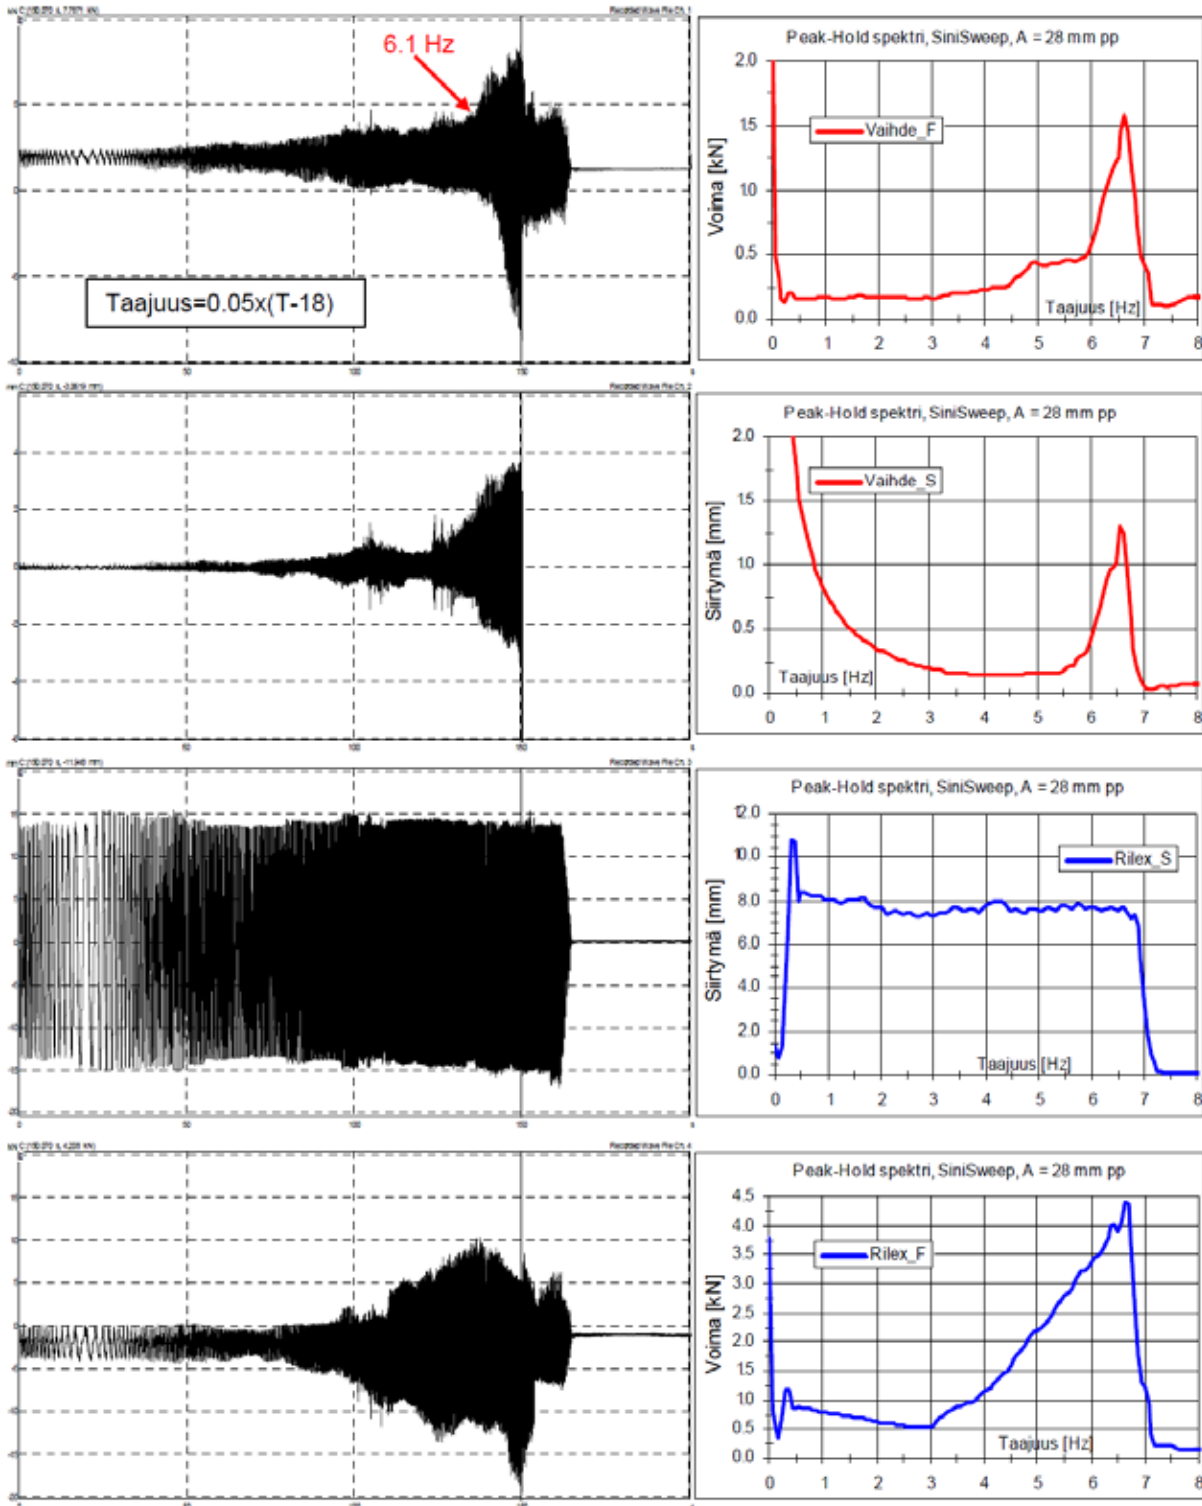
Liite 1. Sinipyöykäisy, $\delta_{pp} = 28 \text{ mm pp}$

Kieli laukesi 6.6 Hz taajuudella (kursorin kohdalla). Spektrit on mitattu laukeamishetken asti (yli 7 Hz:n taajuuskomponentit ovat pieniä).
