Tutkintaselostus

B2/2010R

Kuolemaan johtanut tasoristeysonnettomuus Porissa 25.2.2010

FATAL LEVEL CROSSING ACCIDENT IN PORI, FINLAND, ON 25 FEBRUARY 2010

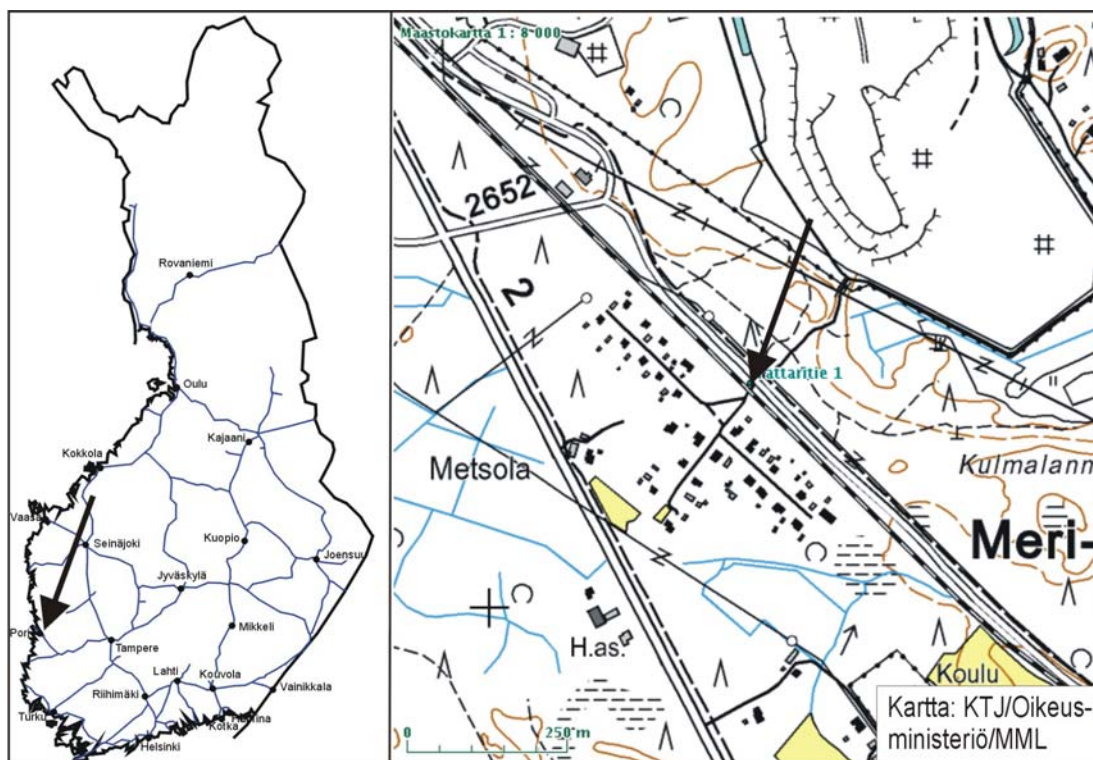
Kuva 1. Onnettomuus tapahtui Porissa Mäntyluoto–Pori-radon ja Tattaritien vartioimattomassa tasoristeyksessä.

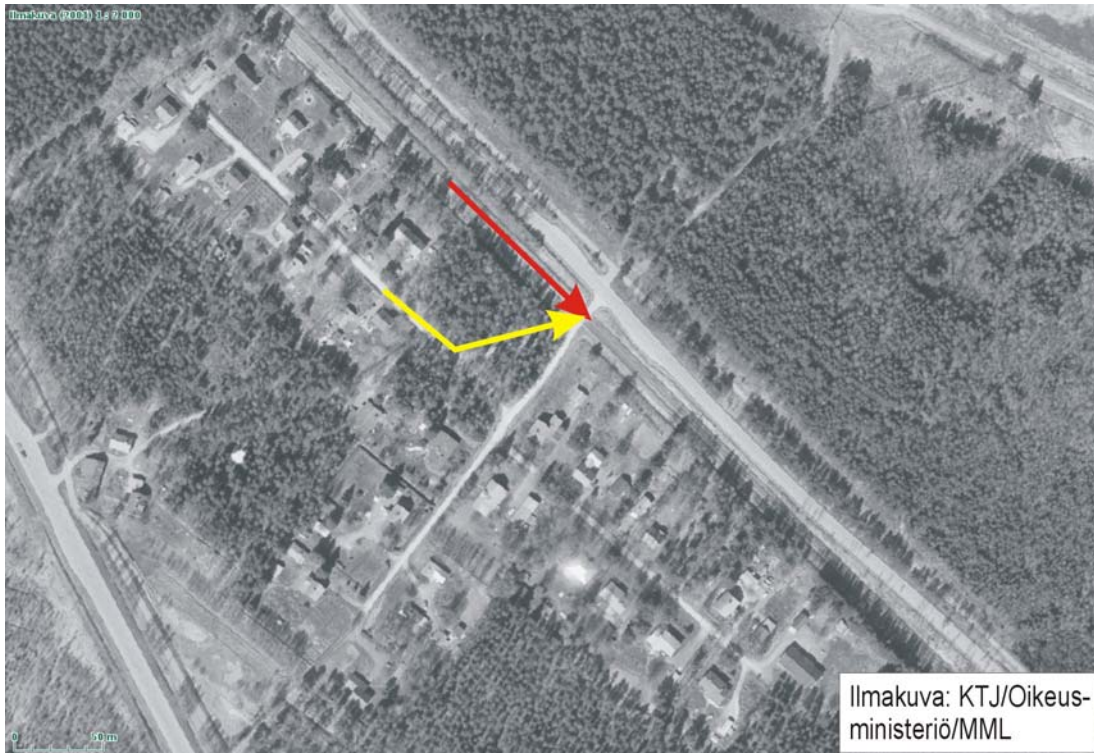
Kuva 2. Ilmakuva Tattaritien tasoristeyksestä. Junan kulkusuunta on merkitty punaisella nuolella ja auton kulkusuunta keltaisella.

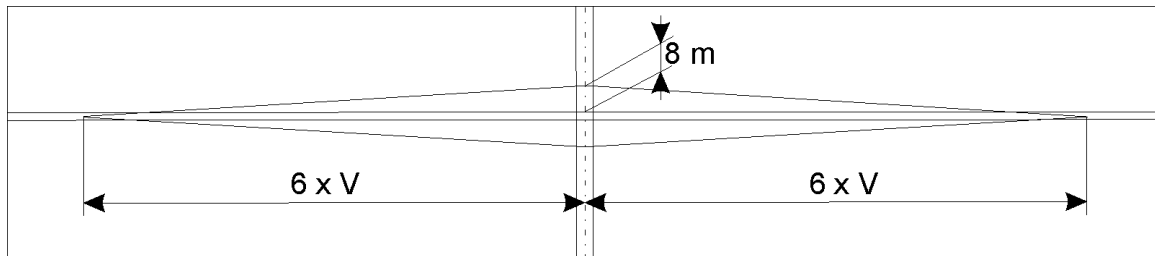
Tasoristeysnäkemä on tieltä ratalinjalle rataa pitkin mitattu matka 1,1 m korkeudella kiskon selästä olevaan esineeseen, jonka tasoristeuksen eteen pysähtyneen ajoneuvon kuljettaja näkee, kun silmäpisteen korkeus tien pinnasta on 1,1 m ja etäisyys lähimmästä kiskosta on 8 m. RATO:n kohdassa 9.2.1.3 määritellään tien ja radan tasoristeyksessä oleva näkemäalue. Näkemäalue yksiraiteisella radalla 8 m etäisyydeltä ulommasta kiskosta tulee olla $6 \times V$, jossa V on raiteella kyseisellä paikalla käytettävä suurin nopeus km/h ja matka saadaan suoraan metreinä. Mikäli edellä mainittua vaatimusta ei voida toteuttaa, tasoristeykseen on asennettava varoituslaitos tai junan nopeus sovitettava näkemien mukaiseksi.

Kuva 2. Näkemäalue, kun radalla on yksi raide.

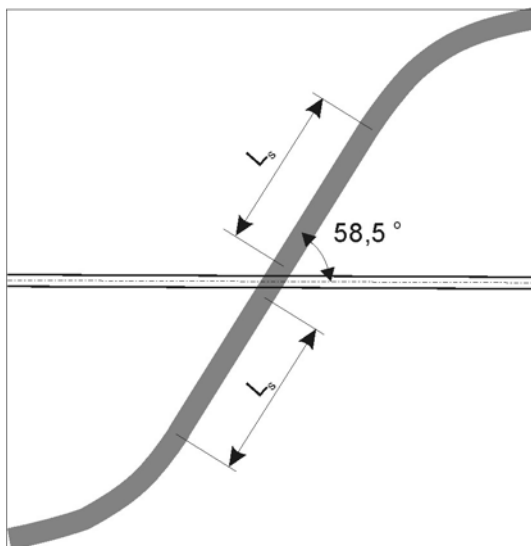
Tasoristeuksen risteyskulman tulee olla vähintään 65^{gon^1} ($58,5^\circ$), mutta yleensä $80\text{--}100^{\text{gon}}$. Yleisillä teillä tien tulee olla suora 60 metrin matkalla ennen risteystä. Tällä suoralla osuudella ei saa olla tieliittymiä.

Kuva 3. Tasoristeuksen risteyskulma ja tien linjaus. Piirroksessa: L_s = matka, jolla tien tulee olla suora tasoristeuksen molemmiin puolin; yleisillä teillä 60 m, kaduilla 35 m, yksityistiet (10...) 20 m, metsäteillä 35 m ja viljelysteillä.
