## Tutkintaselostus

B7/2009R

# **Kuolemaan johtanut tasoristeysonnettomuus Loviisassa 17.7.2009**

### FATAL LEVEL CROSSING ACCIDENT IN LOVIISA, FINLAND, ON 17 JULY 2009

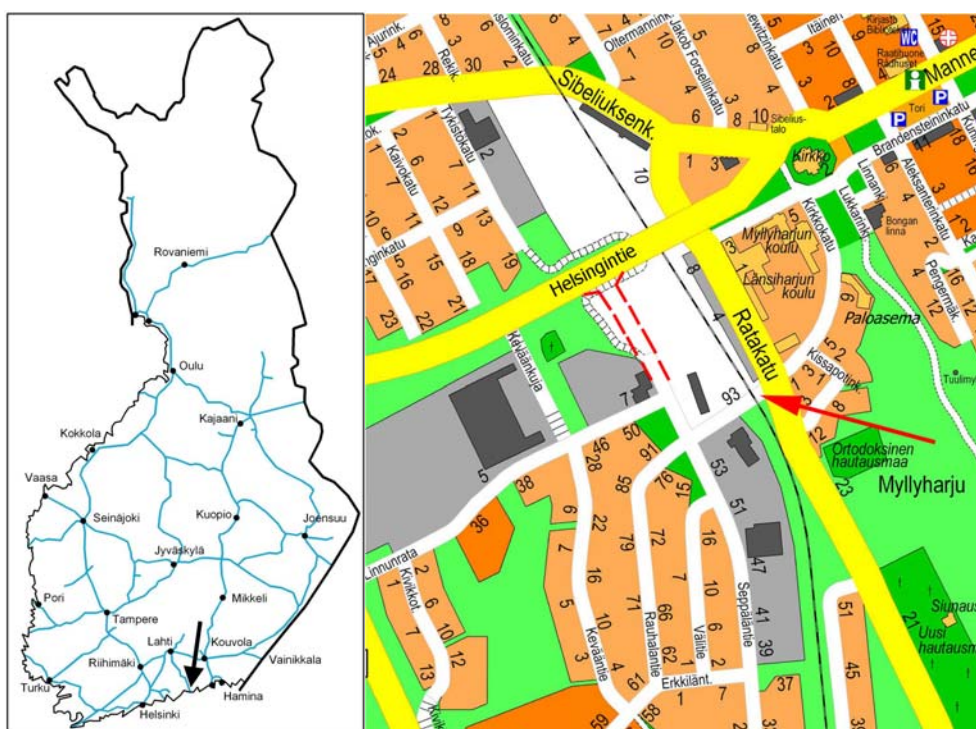
Kuva 1. Onnettomuustasoristeys on Loviisan keskustassa. (© Loviisan kaupunki.)

Figure 1. The level crossing where the accident took place lies in the centre of Loviisa. (© Town of Loviisa.)

Tasoristeyksen itäpuolella Rauhalantie päättyy 40 metrin päässä risteävään Ratakatuun (kuva 1), Ratakadulla liikkuvilla on etuajo-oikeus. Tasoristeyksen länsipuolella lähin liittymä on 27 metrin päässä oleva rautakaupan pysäköintialueen liittymä. Osa rautakaupan pysäköintialueesta on tasoristeyksen näkemäalueella.
