RAPPORT D'ENQUETE

DERAILLEMENT DE DEUX WAGONS D'UN TRAIN DE MARCHANDISES ENTRE OTTIGNIES ET GENVAL

le dimanche 02 septembre 2007

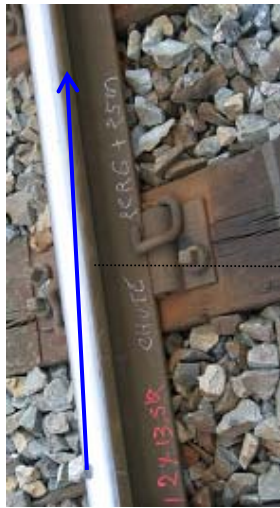
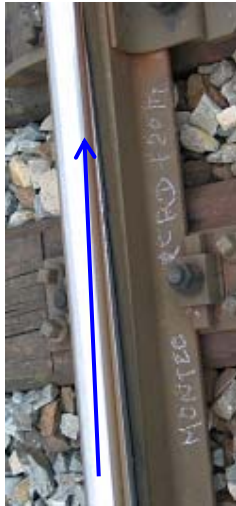
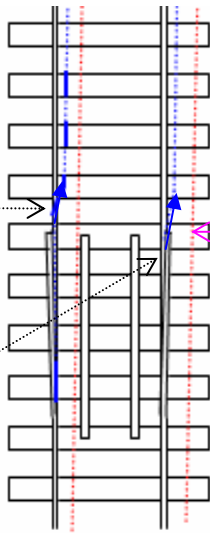
OTTIGNIES RELEVÉ DES TRACES. ORIGINE TJS 78.

Au niveau du dernier coeur de croisement (voir les croquis ci-après), la face externe droite de la pointe du coeur a été heurtée par un boudin de roue de droite d'un essieu. La trace indique que cette roue a pris erronément la branche de droite du croisement.

A 2,5 m de la pointe du coeur de croisement, la roue escalade le rail et tombe dans la voie. L'essieu est déraillé vers la droite (côté entrevoie).

20 m chute
roue droite
2e essieu

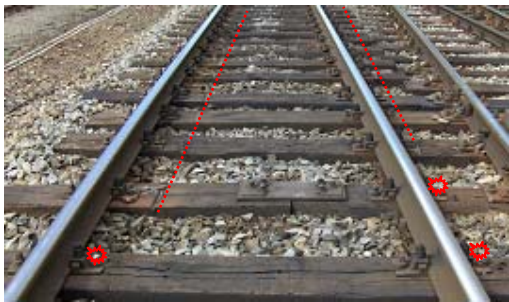
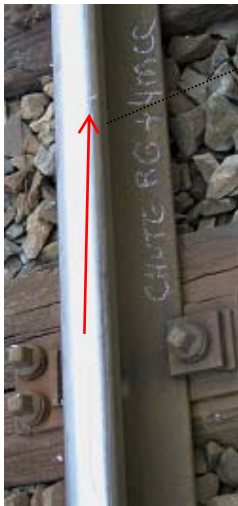
TJS 78

chute roue
de droite
1r essieu

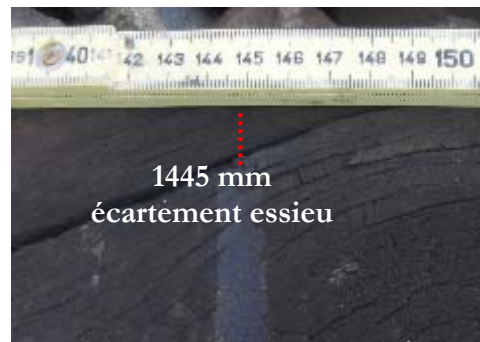
Illustration à l'aide d'un gabarit d'un essieu à la sortie de la TJS 78 à Ottignies :

A la sortie de la TJS 78, l'essieu déraillé tombe dans la voie et en mesurant la distance séparant les traces laissées par le sommet des boudins sur les traverses, nous pouvons constater une surlageur de l'écartement des roues de 53 mm.

L'écartement normal entre les faces actives des boudins est de $1360 + (2 \times 32) = 1424$ mm. L'écartement nominal de la voie étant de 1435 mm, le jeu nominal essieu/voie est donc de 11 mm. Le surécartement de l'essieu étant de 53 mm, nous pouvons conclure que le bandage lâché a tourné dans un plan oblique par rapport à la jante avant de dérailler.

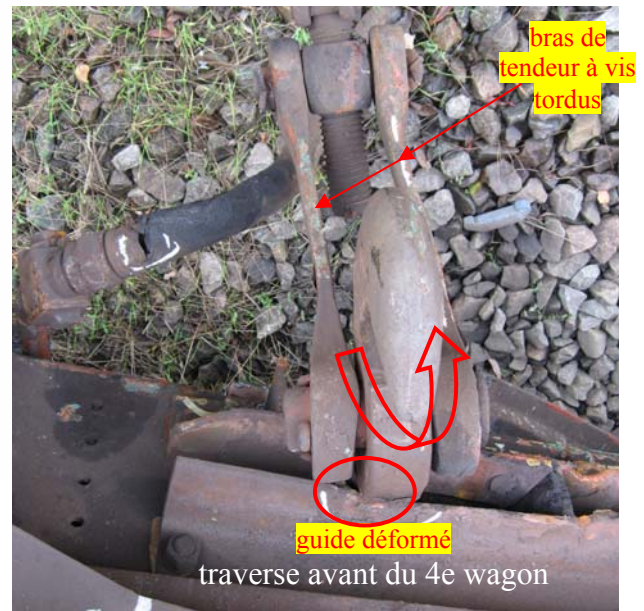
- **Genval**

l'attelage entre les 3^e/4^e wagons est sollicité en oblique et en torsion du fait de la chute du 4^e wagon dans la voie et de son déplacement vers la droite (ces déformations peuvent éventuellement s'être aussi produites dans l'aig. 3C)– la situation serait inversée si le 3^e wagon avait déraillé avant le 4^e.

Les deux essieux déraillés abîment la voie jusqu'à l'entrée de la gare de Genval. L'écartement existant entre les traces des boudins confirme un surécartement pour l'un des deux essieux déraillés.

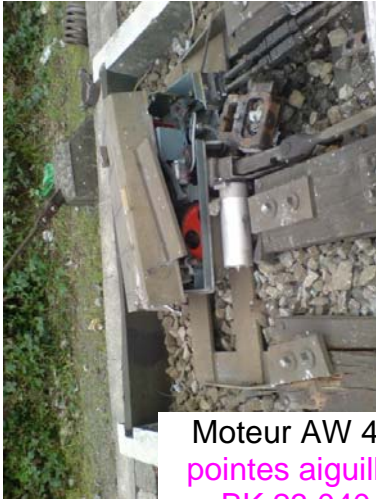
Bordure du quai heurtée

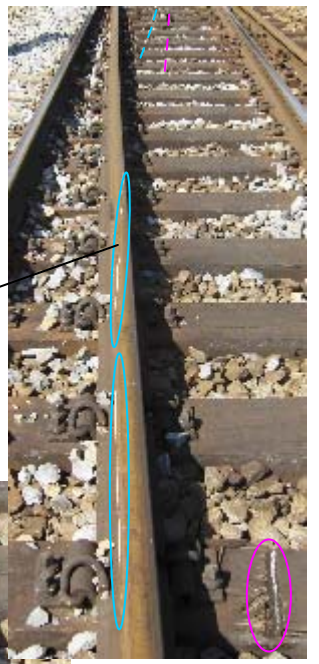
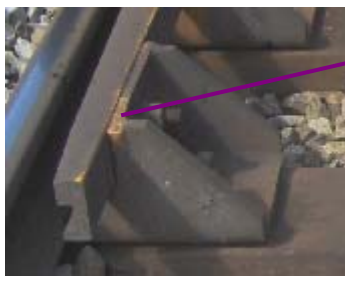
Aucune trace : probable remise à rail

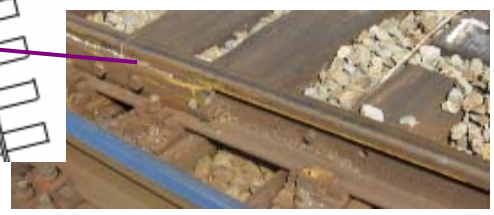
On retrouve les traces des 2 essieux d'Ottignies dont un avec surécartement

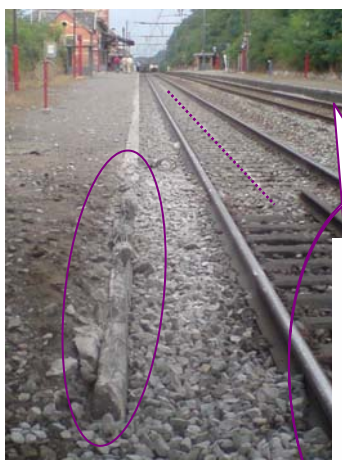
Lors de l'examen des wagons, il a été retrouvé un morceau de bordure de quai dans le chapeau de l'amortisseur Lenoir du dernier essieu du 3^e wagon (roue 2 côté gauche). C'est donc bien ce wagon qui déraille et heurte les bordures du quai de Genval.

perte des éléments de suspension

déraillement du dernier bogie du **3^e wagon** soulevé par le 4^e wagon déraillé et poussé vers la gauche

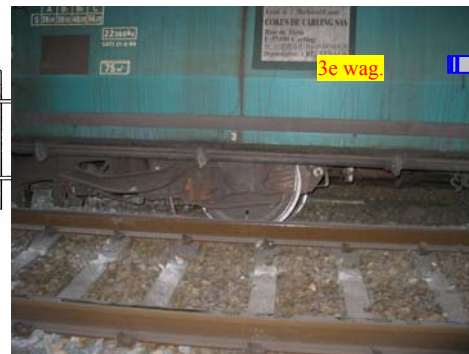
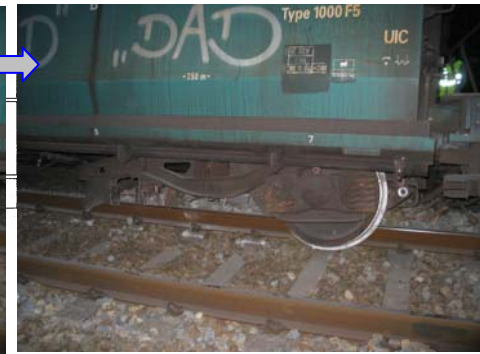
GENVAL- VEHICULES DERAILLES .

Ce rapport mentionne des amas de métal aux roues du wagon ..654-7 . Il n'a malheureusement pas été possible de préciser si ceux-ci résultent du parcours avant le déraillement ou du rapatriement des wagons de Genval vers Ottignies lieux de la visite.

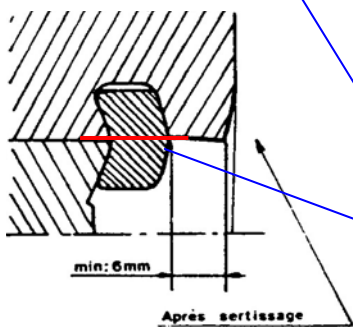
Le cercle agrafe est constaté entièrement arasé (la rainure à l'intérieur du bandage est encore comblée par une partie du cercle métallique). Il n'a été retrouvé aucun fragment de celui-ci ni sur les lieux du déraillement ni en amont (la voie a été visitée jusqu'au signal d'entrée de Gembloux venant de la L. 144).

cercle agrafe cisailé à mi-épaisseur dans sa rainure

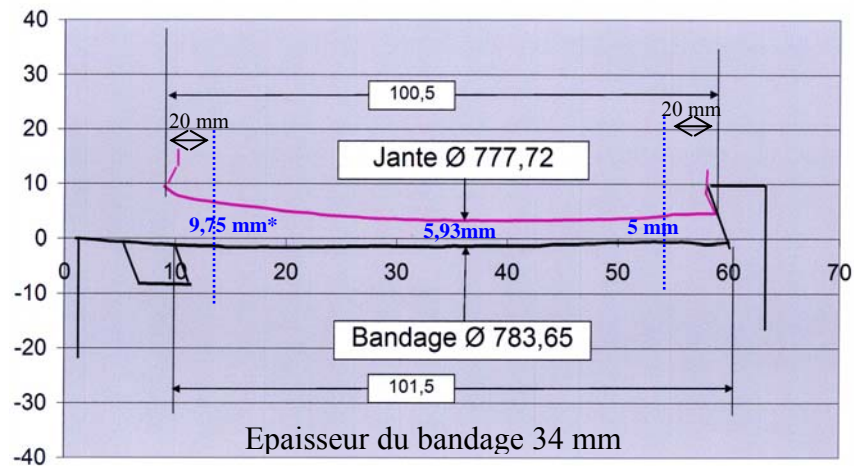
Les mesures plus précises effectuées à l'atelier de Salzannes sont les suivantes :

* le jeu ci-avant est représenté concentré en totalité.

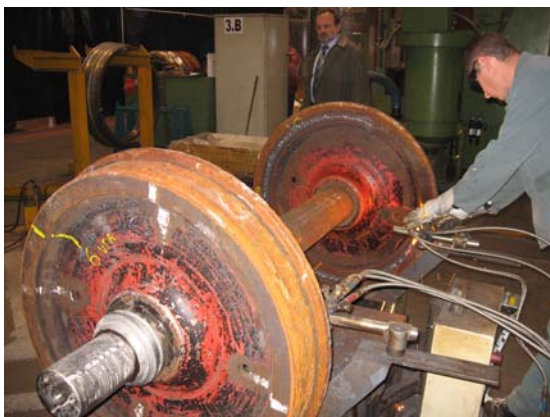
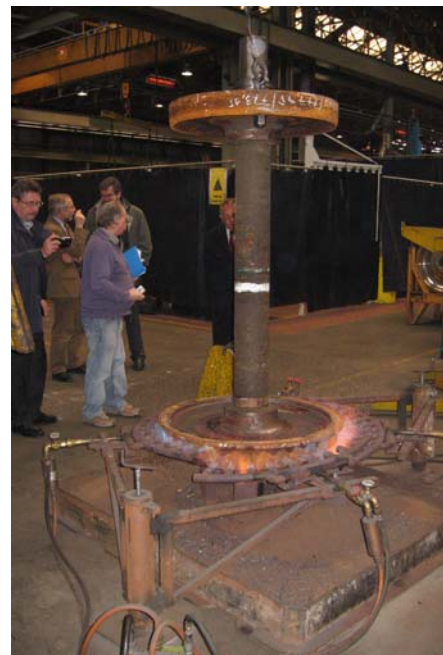
- Bandages. Désembattage des bandages des roues 8 et 5/6.

Le retrait d'un bandage (ou désembattage) est réalisé après enlèvement du cercle agrafe par usinage ou oxycoupage. L'essieu est ensuite positionné verticalement et le bandage est chauffé de manière à le dilater. Il tombe ensuite par gravité.

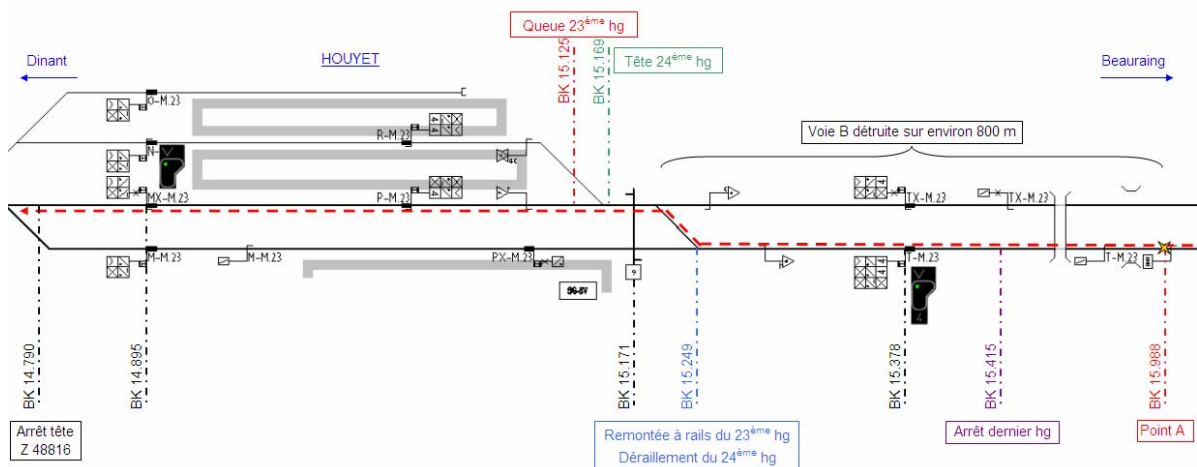
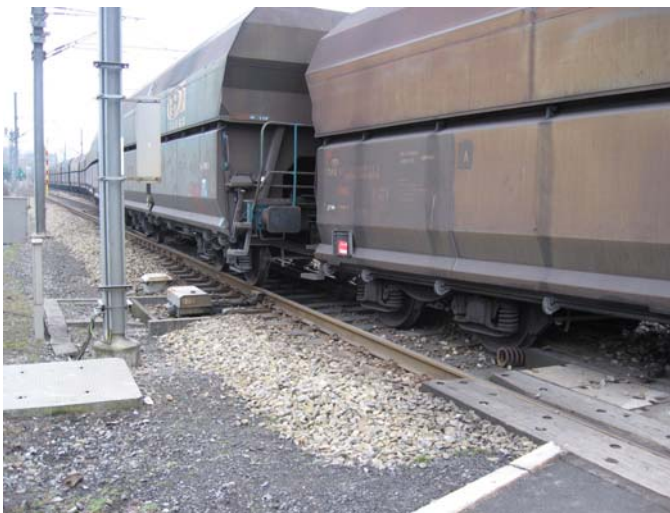
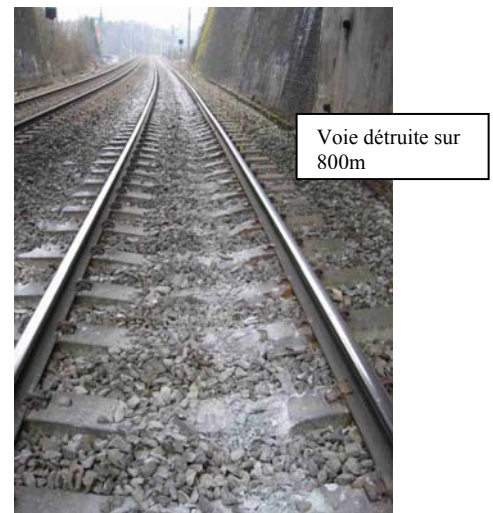
Le 23^{ème} wagon de la rame déraile à la borne kilométrique 15.988 à l'approche de la gare d'Houyet sur le tronçon entre Beauraing et Dinant de la L.154. Dans l'aiguillage à l'entrée de la gare d'Houyet, le 23^{ème} wagon remonte à rail dans le cœur de croisement et entraîne le déraillement des 24 et 25^{ème} wagon.
