Rapport d'enquête de sécurité

COLLISION ENTRE UN TRAIN DE VOYAGEURS ET UN TRAIN DE TRAVAUX

DIEGEM - 14 NOVEMBRE 2008

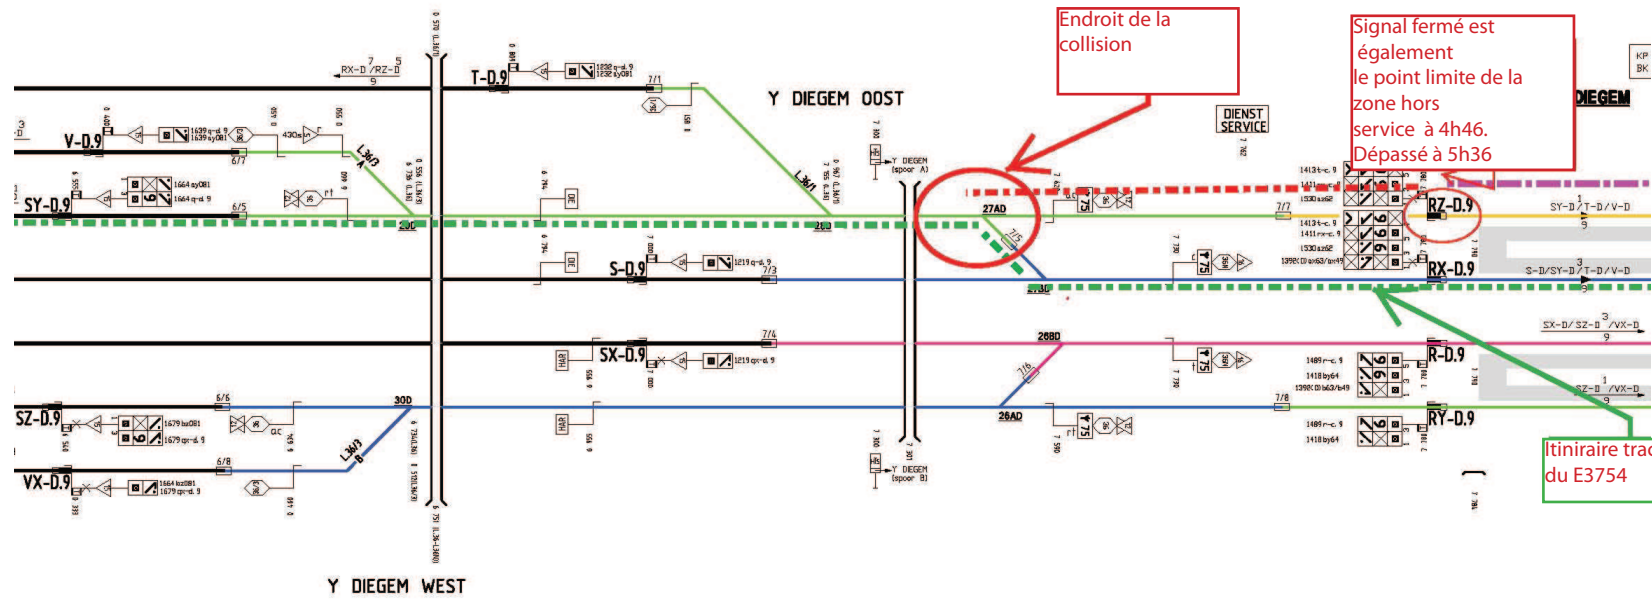
Endroit de la collision

Signal fermé est également le point limite de la zone hors service à 4h46. Dépassé à 5h36

Itinéraire tracé du E3754

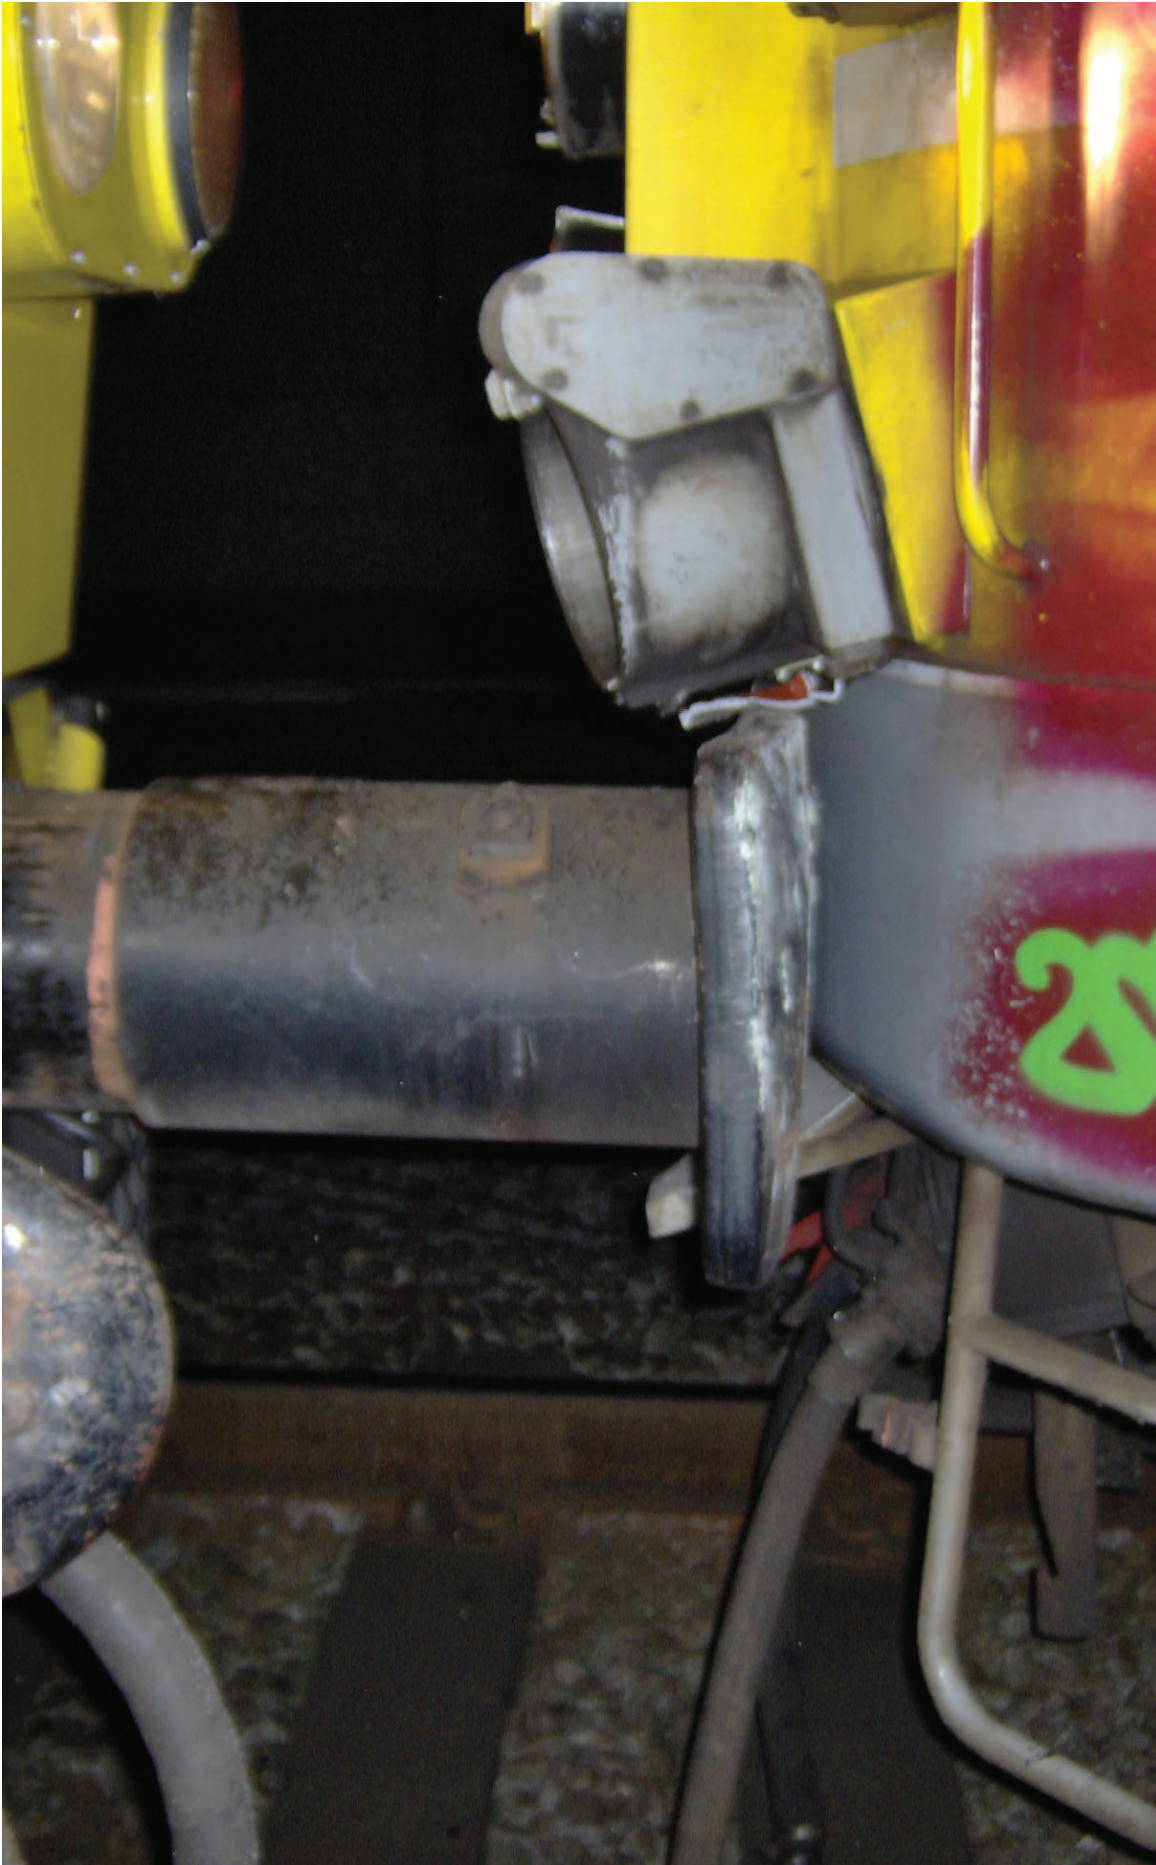
La caténaire a été heurtée par la vrille à la hauteur du quai du point d'arrêt de Zaventem

Lieu où l'engin de travaux a touché la caténaire
