# V E R S L A G VAN HET VEILIGHEIDSONDERZOEK

## DE TREINBOTSING VAN 15 FEBRUARI 2010 IN BUIZINGEN

Mei 2012

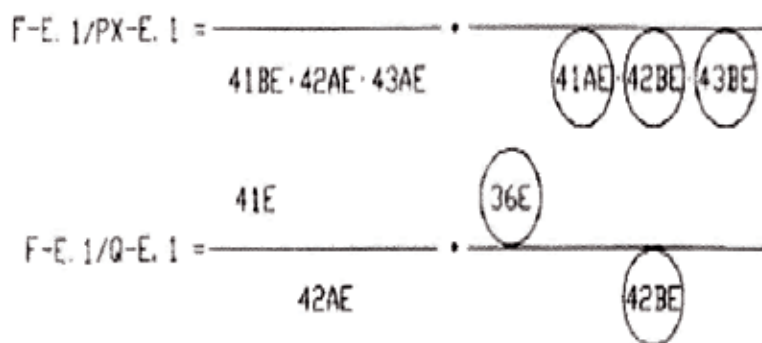
De resultaten van de studie worden opgetekend in een plan (1005) van het rooster E te Halle: voor iedere reisweg worden de beveiligingswissels bepaald die door Infrabel als noodzakelijk worden beschouwd (omcirkelde wissels hieronder) :

- de uitrusting van het rooster te Halle beantwoordt aan de voorschriften beschreven in "Toelichting 13" sinds zijn aanleg begin jaren 90,
- de wissels 43 en 44 niet weerhouden werden als beschermingswissels omdat het risico bestaat dat zij andere reiswegen hinderen en dus andere ongevallen, botsingen in het bijzonder, veroorzaken

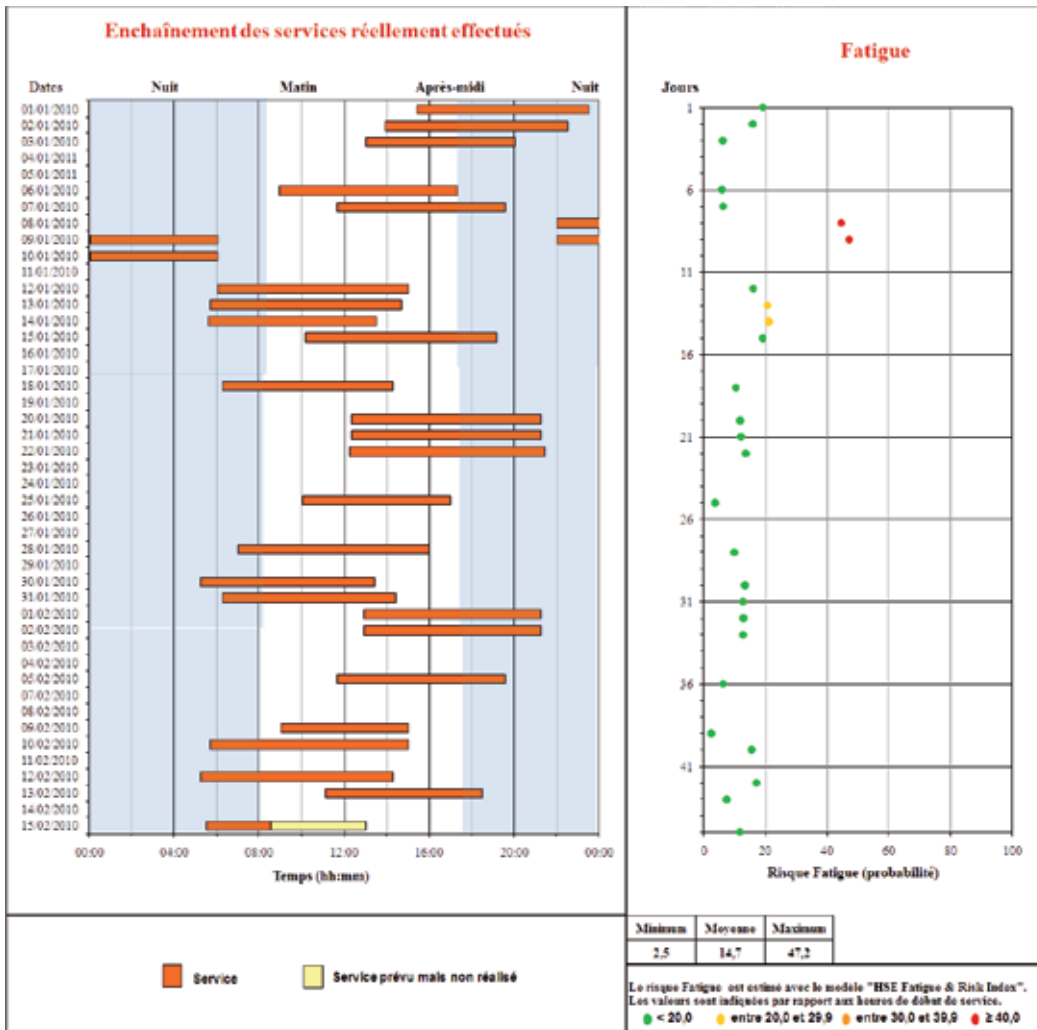
Weergave van de prestatie uitgevoerd door de bestuurder van trein nr. E3678 over de periode van 45 dagen voorafgaand aan het ongeval van Buizingen (van 01/01/2010 tot 15/02/2010) – FRI-test/vermoeidheid

Op basis van wetenschappelijke studies over slaap (met name van Folkard en Åkerstedt<sup>37</sup>) weten wij dat vroeg opstaan – en dat onafhankelijk van het persoonlijke beheer van de slaap – een fysiologisch slaapgebrek veroorzaakt, wat zich uit in de vorm van waakzaamheidsdalingen. Dat slaapgebrek hangt samen met het feit dat het fysiologisch moeilijk (of zelfs onmogelijk) is om het inslaapmoment te vervroegen. Zo kunnen wij voor de ochtend van het ongeval besluiten dat de bestuurder niet in een optimale waakzaamheidstoestand verkeerde aangezien hij al op was van 3u30.

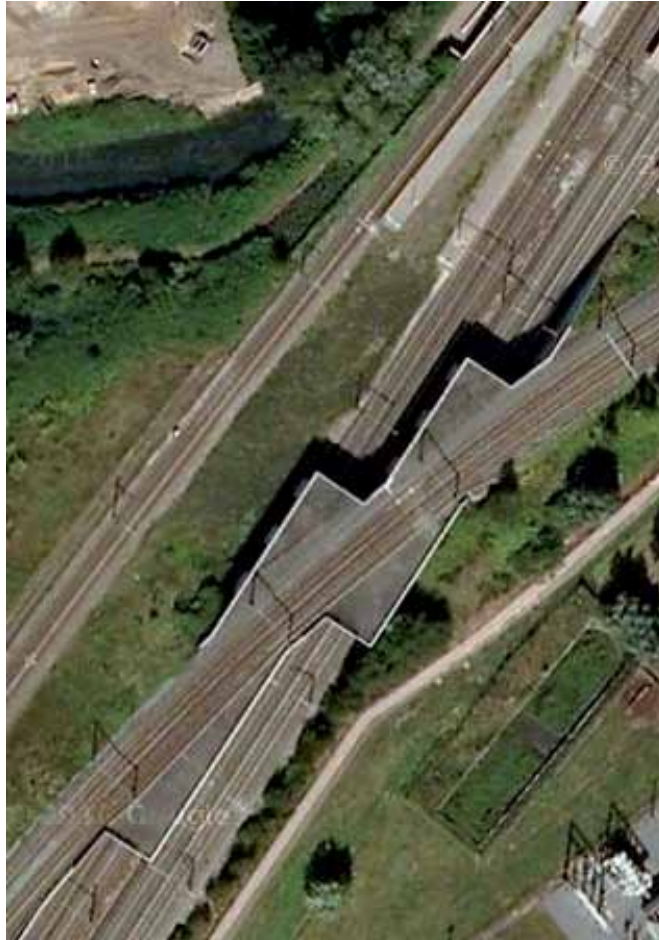
Bij het vertrek op perron 1 van Buizingen is spoor A van lijn 96 in de richting van Halle recht uitgelijnd en is het sein H-E.1 rechtstreeks zonder obstakels zichtbaar.

Er is geen ander sein in het gezichtsveld dat een interferentie met sein H-E.1 had kunnen veroorzaken.

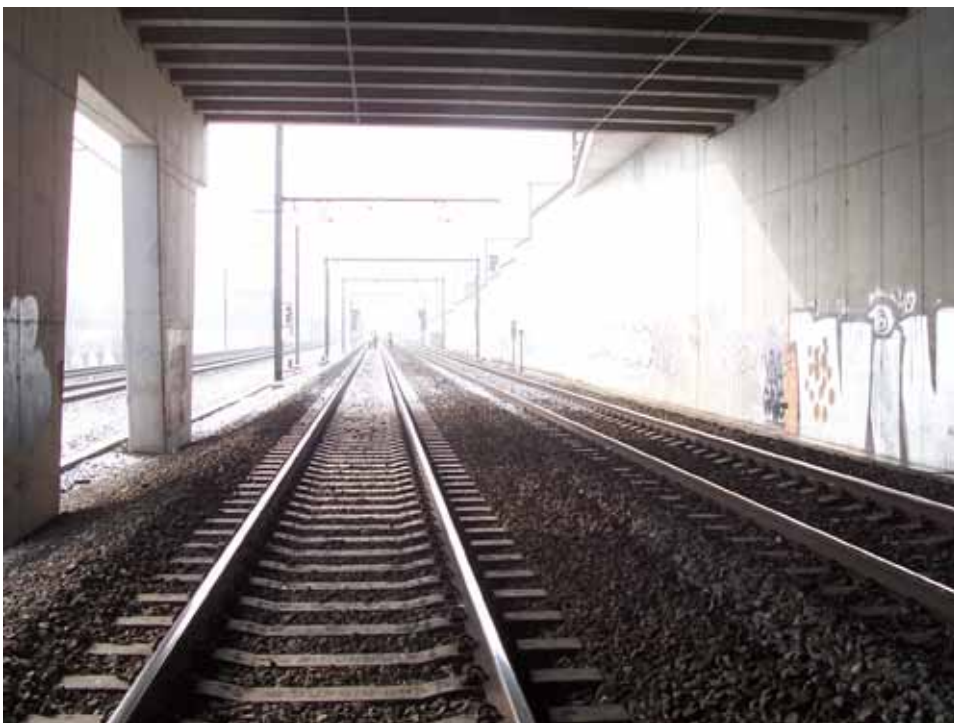
Uit het bekijken van deze film blijkt dat het sein H-E.1 vanaf de stilstand in de onbewaakte stopplaats van Buizingen zichtbaar is, ondanks de afstand (335 m) en de brug tussen het perron van Buizingen en het sein H-E.1. Bij het opnieuw vertrekken vanaf het perron en bij een 'klassiek' versnellingsprofiel (30 km/h voor de brug, 40 km/h aan het begin van de brug, 60 km/h aan het einde van de brug), stelt men vast dat het sein H-E.1 ongeveer 42 seconden zichtbaar blijft tijdens het rijden (tussen het vertrek vanaf het perron van Buizingen en het sein H-E.1). Het onderdoorrijden van de brug van lijn 26 leidt tot een verandering van de lichtsterkte die de zichtbaarheid van H-E.1 mogelijk tijdelijk kan verhinderen, maar deze zichtbaarheid wordt hersteld aan het einde van de brug en met een snelheid van 60 km/h blijven er ongeveer 7 seconden over om het sein H-E.1 waar te nemen (tussen de uitgang van de overdekte doorgang en het laatste beeld van het sein H-E.1).

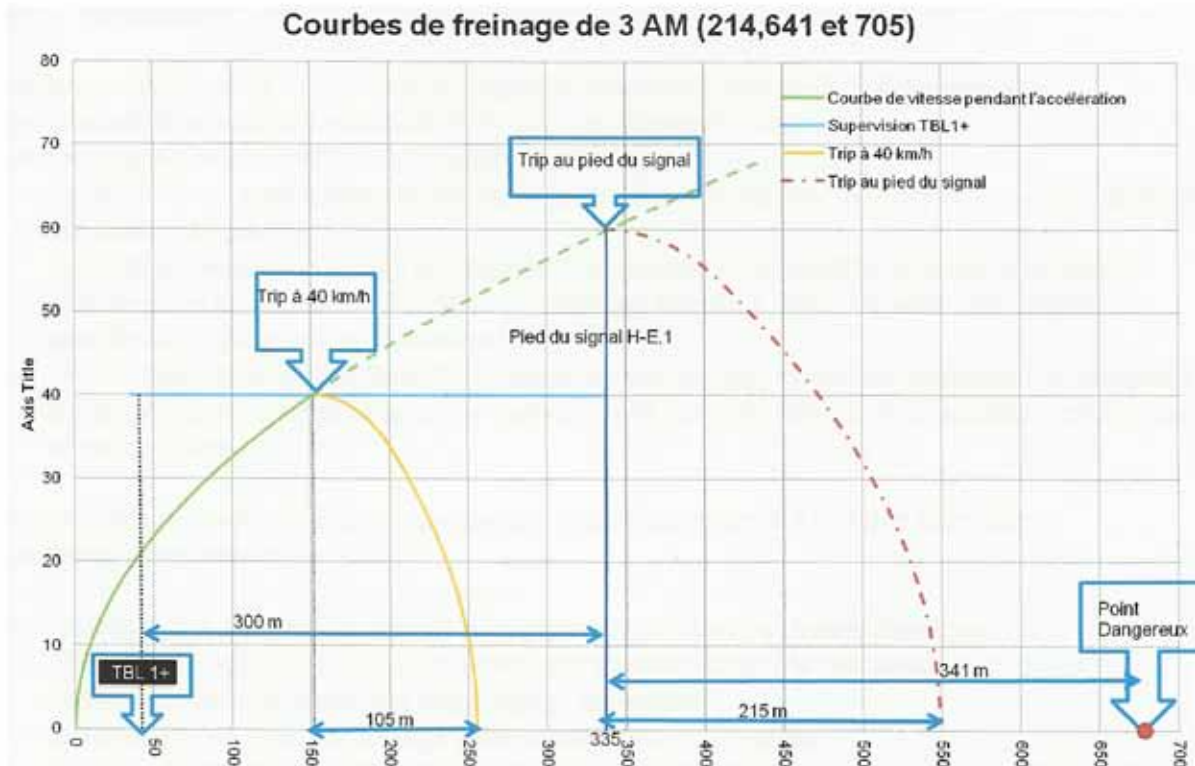
In het eerste geval vertrekt de trein met een snelheid van 0 km/h vanaf het uiteinde van het perron. De trein krijgt, wanneer hij het baken IBG TBL1+ ongeveer 40 m na het einde van het perron tegenkomt, informatie die hem een CVR-modus (courbe de vitesse réduite = curve met beperkte snelheid) oplegt. De trein mag bijgevolg niet sneller dan 40 km/h rijden.

Ongeveer 150 m na het einde van het perron bereikt de trein een snelheid van meer dan 40 km/h. Het apparaat aan boord van het motorstel ontvangt een verzoek tot noodremming dat automatisch geactiveerd wordt aangezien de snelheid van 40 km/h overschreden werd. De stopafstand na deze noodremming is 105 m. De stilstand wordt voor het sein H-E.1 verzekerd. In dit geval rijdt de trein niet voorbij het sein.

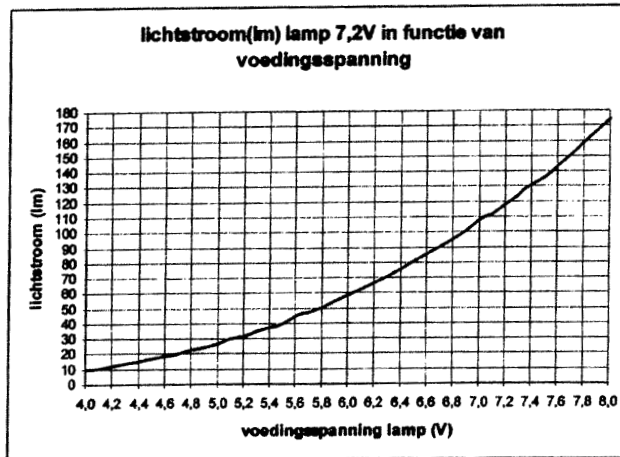
Metingen uitgevoerd in sfeer van Ulbricht

Er werd een gekalibreerde lamp 7.2V/15W NN 35.984.201 gebruikt welke een lichtstroom van 117.9 lumen bij een voedingspanning van 7.2 V heeft. (voldoet, goede lamp)

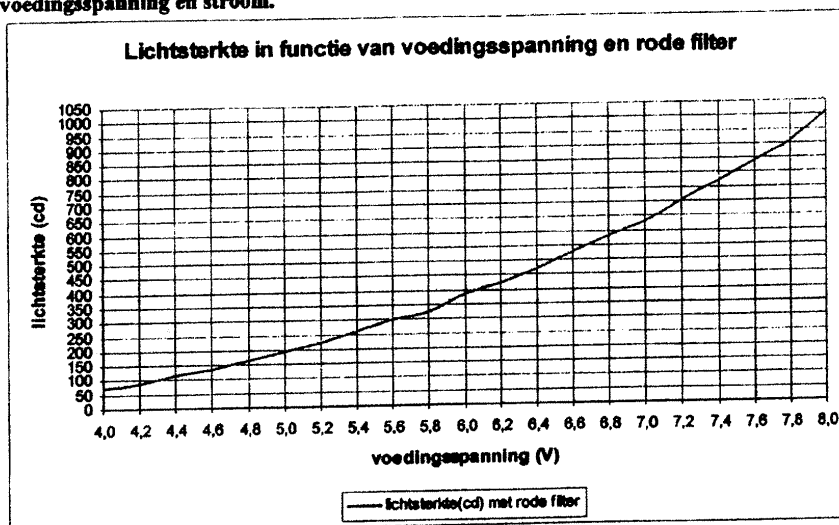
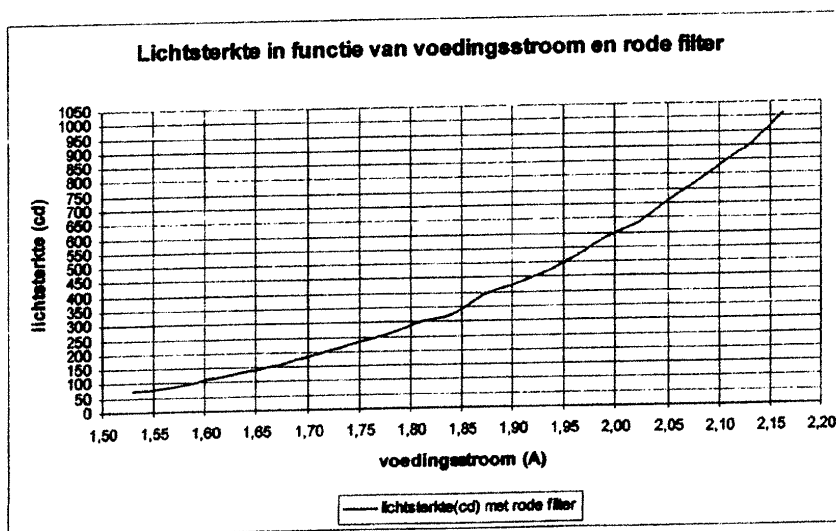
#### 5. Lichtsterkte van de lichteenheid met lamp 7.2V/15W, rode filter in functie van de voedingsspanning en stroom.

Lichtsterkte bij een voedingsspanning van 7.20V op de lamp van 7.2 V/15W: 700 cd  
 Lichtsterkte bij een voedingsspanning van 5.74V op de lamp van 7.2 V/15W: 320 cd

## 6. Besluit

Een waarde van minimale lichtsterkte waaraan lichtseinen voor het Belgische spoorwegnet moeten voldoen is ons niet bekend.

De CIE publicatie N° 48 (TC-1.6) 1980 "Light signals for road traffic control" 3.4.3. "Luminous intensity of signal lights for daytime condition in relation to background luminance and distance" stelt voor een rood lichtsein voor de weg, dat: << ....It can be concluded with confidence that a value of 200 cd, will ensure that a red signal light close to the line of sight and viewed under the standard conditions will be detected quickly and with certainty (by typical observers)>>. Deze interpretatie slaat op een afstand van  $d = 100$  m van de waarnemer tot het lichtsein en voor een luminantie  $L_B$  van  $10^4$  cd/m<sup>2</sup> (bij helderweer).
