Onderzoeksorgaan voor Ongevallen en Incidenten op het Spoor

VERSLAG VAN HET VEILIGHEIDSONDERZOEK

Zijdelingse aanrijding tussen twee reizigerstreinen
te Arlon op 15 september 2010

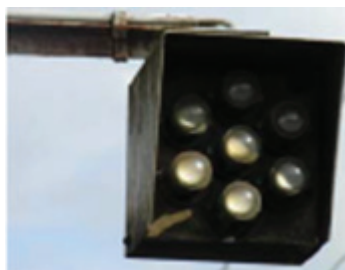
Volgens onze hypothese heeft het branden van de lamp «deuren gesloten» de mentale voorstelling van de bestuurder beïnvloed. Volgens de normale modus (frequent) gaat de lamp «deuren gesloten» branden wanneer de lampen van de lichtkrans van de AVG branden. De invloed van de zon op de lampen van de lichtkrans en het feit dat het vereenvoudigde stopsein vanuit de bestuurderspost van de in het station stilstaande trein niet zichtbaar was, sterkte de bestuurder mogelijk in zijn foutieve mentale voorstelling.

Toen hij het hoofd ophief, zag hij het gesloten gelijkgronds stopsein (rood) gevolgd door een eveneens gesloten groot stopsein. Volgens het onderzoek van de Teloc-band, doorloopt de bestuurder 146 meter alvorens hij de noodremming inzet. De snelheid van de reizigerstrein bedraagt dan ongeveer 22km/uur. De trein is tot stilstand gekomen tussen het vereenvoudigde gelijkgronds stopsein en het grote stopsein. Ondanks de noodremming bevindt de trein zich in het vrije ruimteprofiel van het naastgelegen spoor.
