Verslag van het Veiligheidsonderzoek

Aanrijding van een persoon in de sporen

Oostende - 21 september 2017

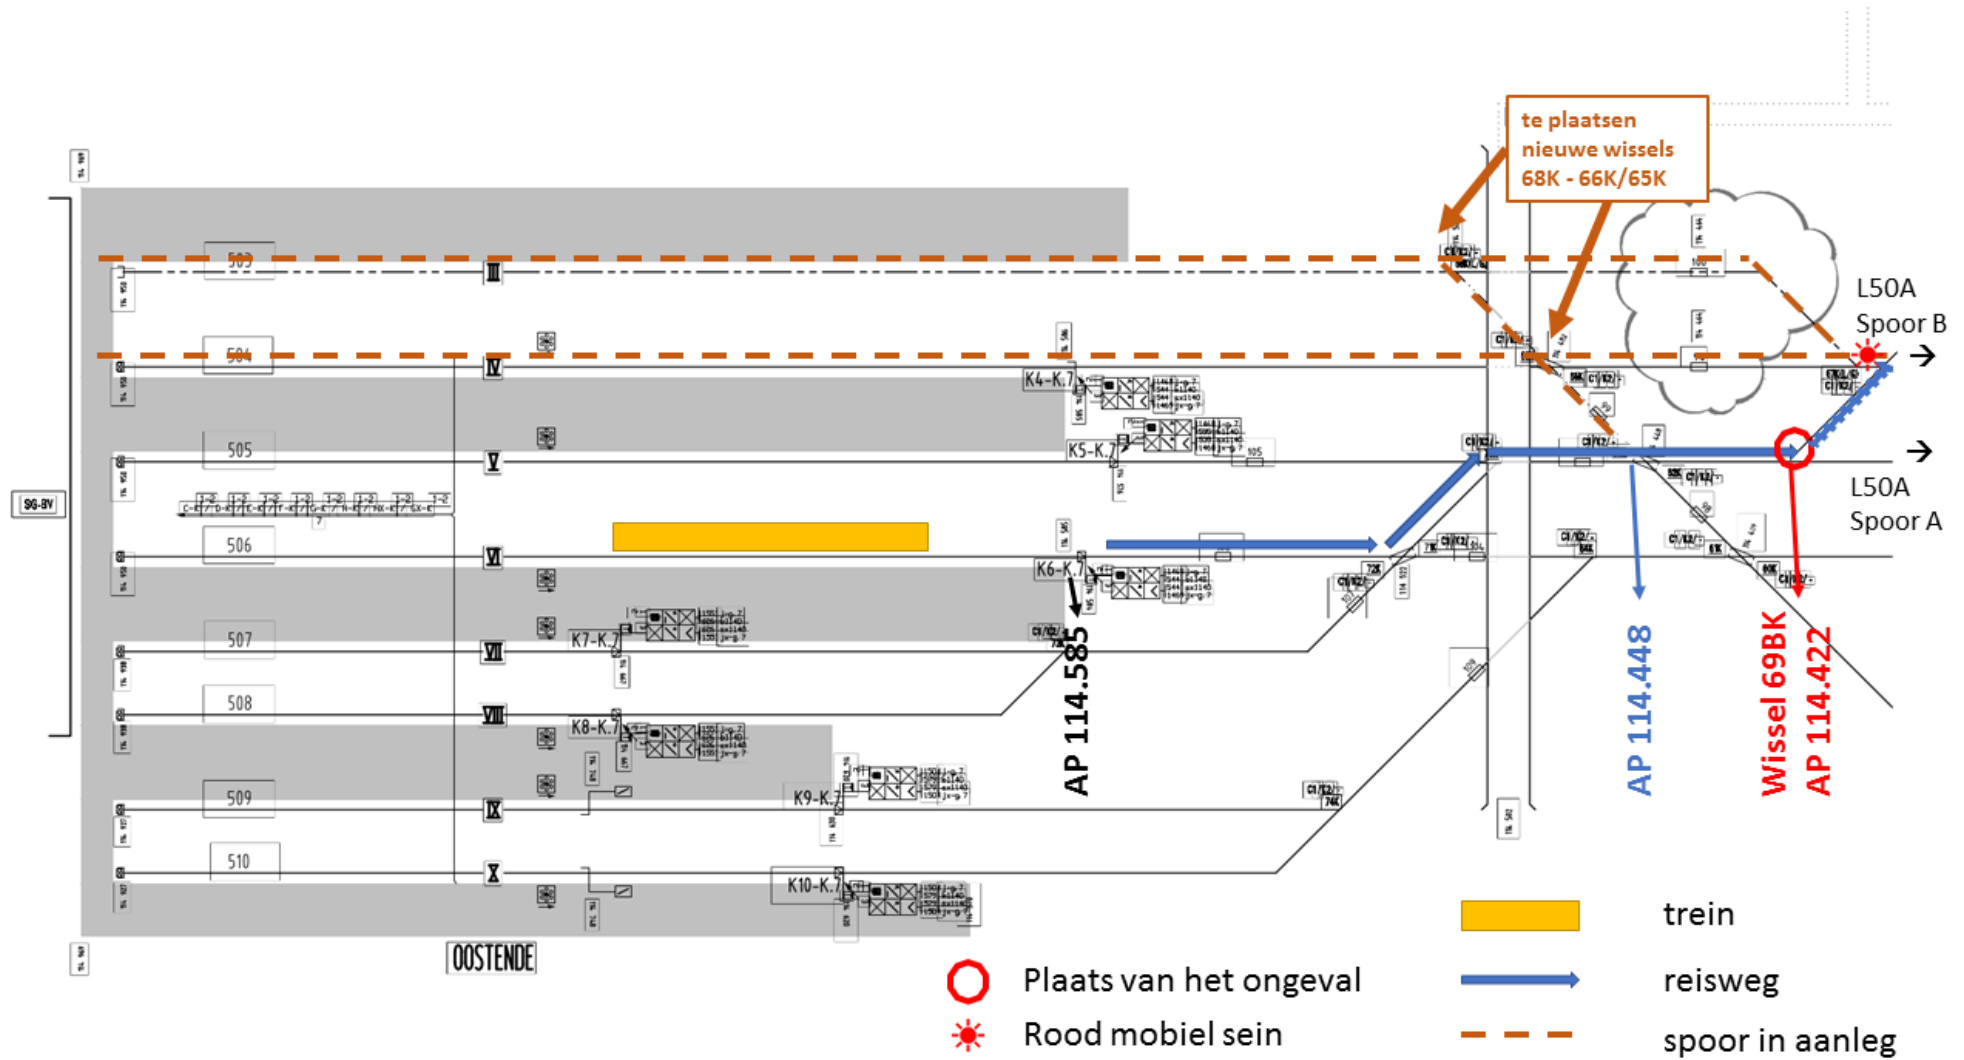
Het SSP en de reisweg van trein E1807

Trein E1807, Oostende – Antwerpen-Centraal vertrekt van spoor VI en rijdt over een S-bocht, gevormd door aaneensluitende wissels, richting spoor A van L.50A en vervolgens over een 2de S-bocht, eveneens gevormd door aaneensluitende wissels, richting spoor B van L.50A.

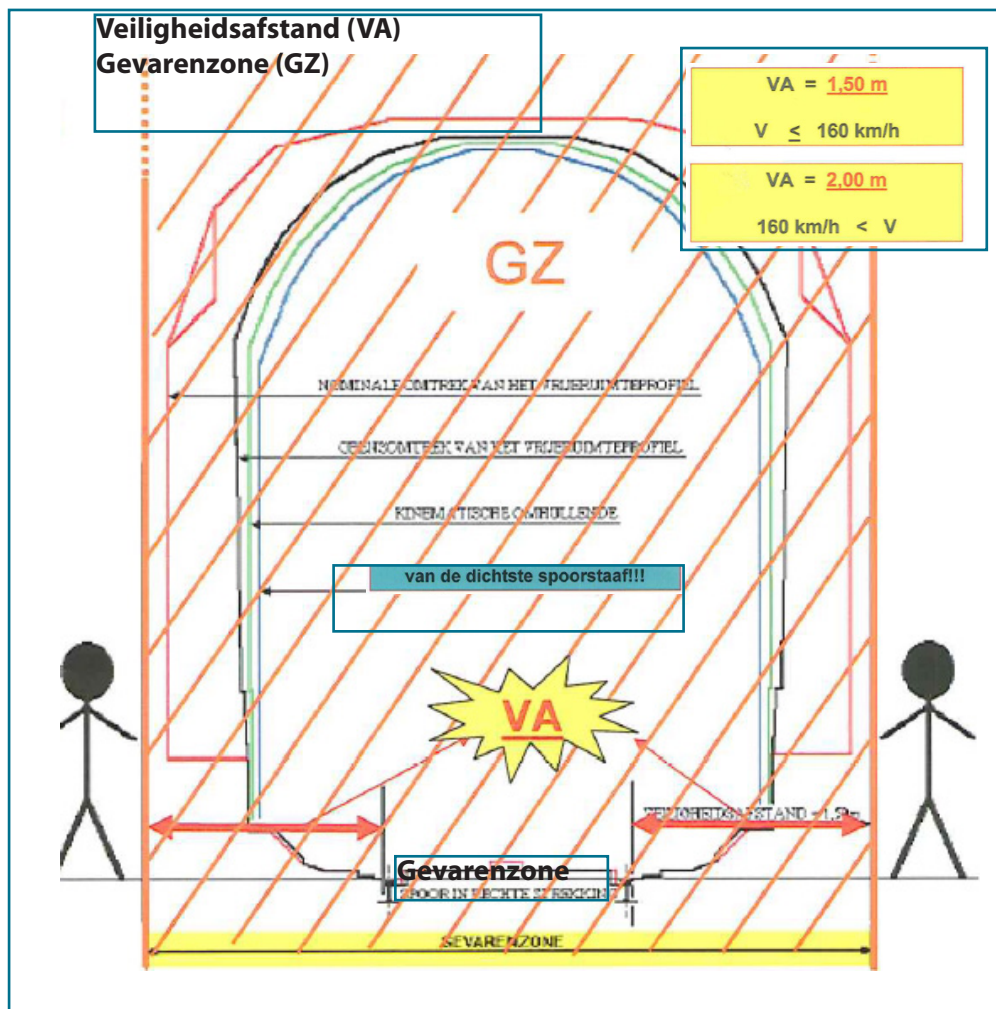
Indien het spoorwegterrein moet gebruikt worden om zich naar het werk te begeven of om het werk te verlaten, moet telkens wanneer dit mogelijk is op het werkpad, op een afstand van minimum 1,50 m van de buitenkant van de dichtstbijgelegen spoorstaaf, gegaan worden buiten de gevarenszone. (Zie schets).

Blijf steeds buiten de GEVARENZONE van het spoor.
