Rapport d'Enquête de Sécurité
Echappement de 2 automotrices vides
suivi d'une prise en écharpe d'un train technique
entre les gares de Bruxelles-Nord et Schaerbeek
24 avril 2018

Echappement et dérive de deux rames AM08 "Desiro" vides de voyageurs, suivis d'une prise en écharpe d'un train à vide.

Gare de Bruxelles-Nord, dans le faisceau côté Schaerbeek.

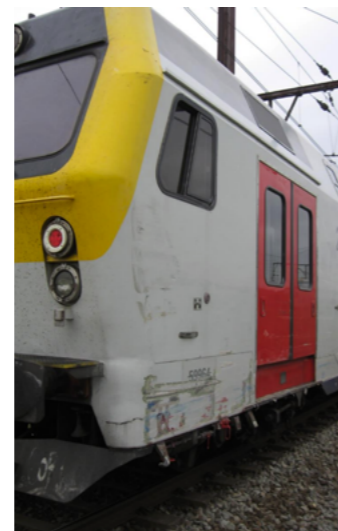
Photos des légers dégâts sur le train E17907

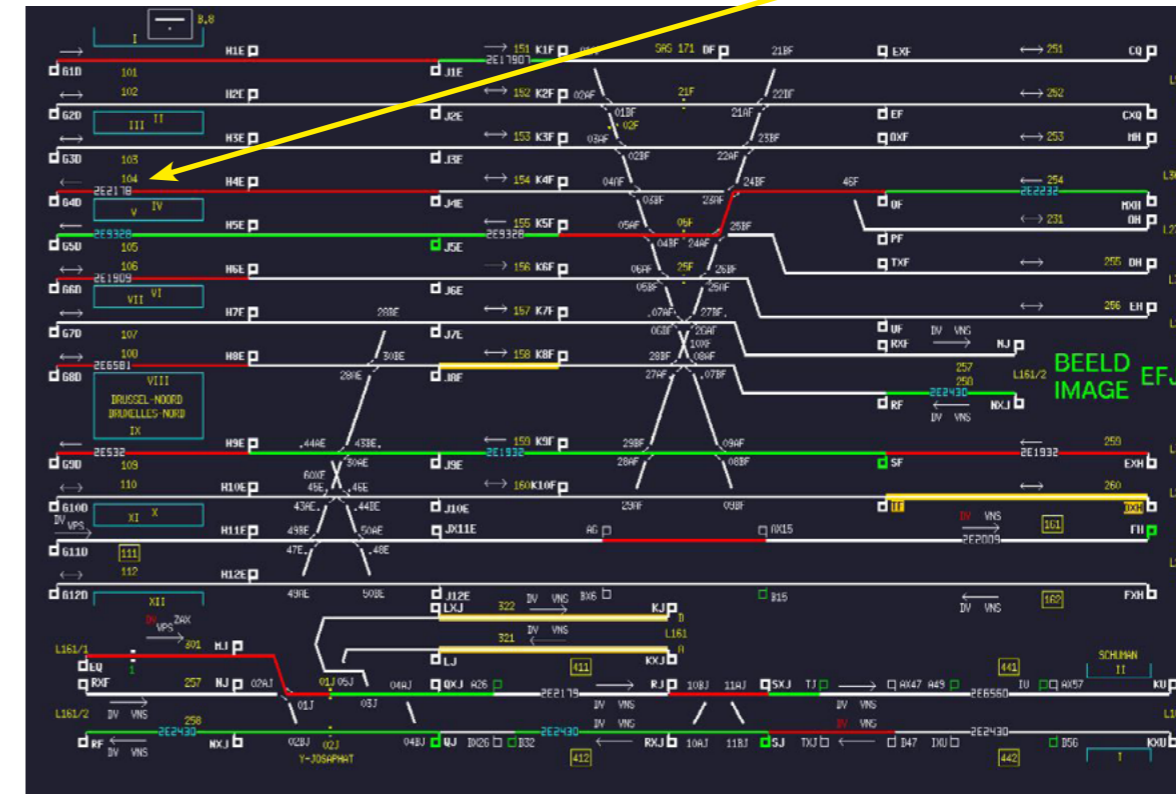
Image EBP : sur la voie IV, le train E2178 avant la manœuvre de désaccouplement.

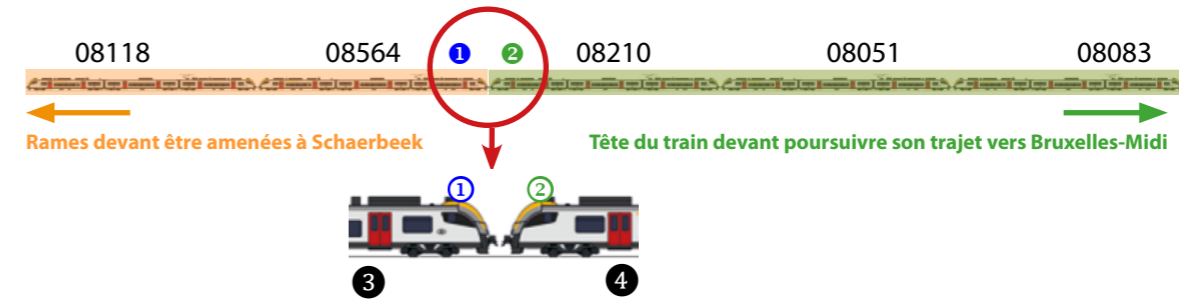
Un conducteur est envoyé à Bruxelles-Nord afin de désaccoupler les 2 dernières rames (08118 et 08564) à conduire à Schaerbeek. Il ne dispose pas d'informations sur l'état de ces automotrices.

Pour entrer dans la cabine de conduite de l'AM08564, il appuie sur le bouton des portes (3) : suite à l'absence d'alimentation électrique sur la rame 08564, les portes (dont le moteur est électrique) ne s'ouvrent pas.

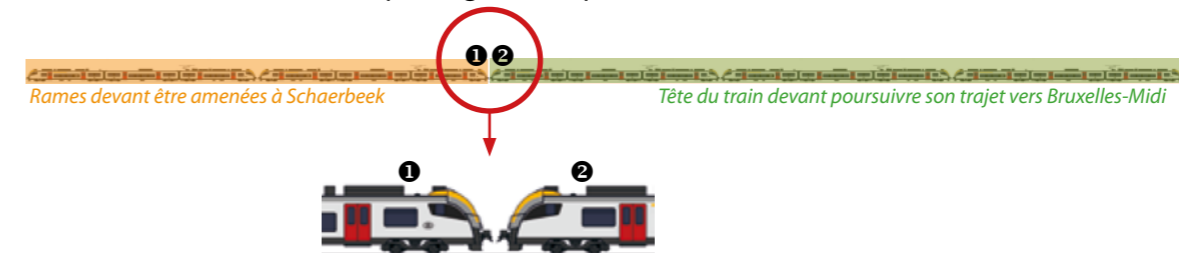
Il ne remarque pas non plus que les indicateurs de frein de parking sur le flanc de l'automotrice affichant le vert : les freins de parking ne sont pas serrés.

Le conducteur se dirige alors vers la dernière porte de la dernière automotrice (❷) du train ayant remorqué et entre dans la cabine de conduite.
