Ongevalseverslag

Botsing tussen twee treinen in het station Izegem op 26 april 2007

externe expertise : **NMBS – Holding**
directie Strategie en Coördinatie
Veiligheid en Milieu

september 2007

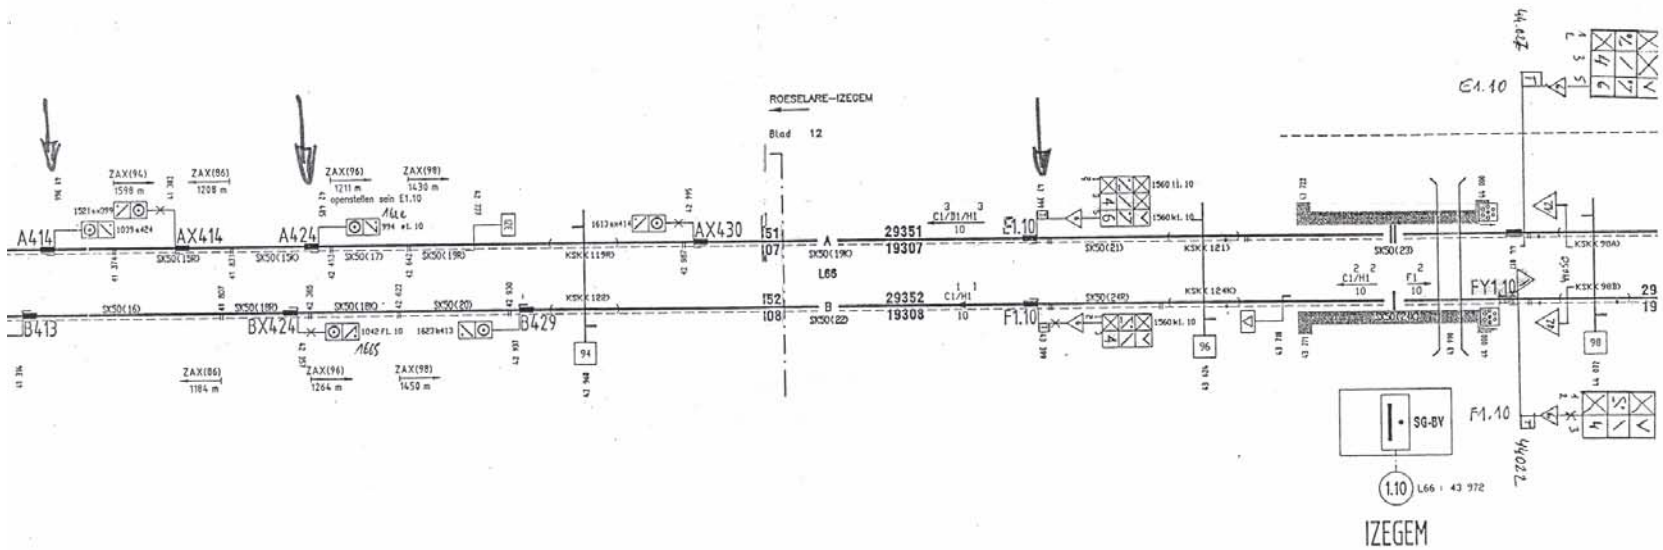
Op het plan hierna zijn de seinen en de onderscheiden spoorstroomkringen die de bezetting van de lijnsecties detecteren weergegeven voor wat de zone in de omgeving van het station Izegem betreft.

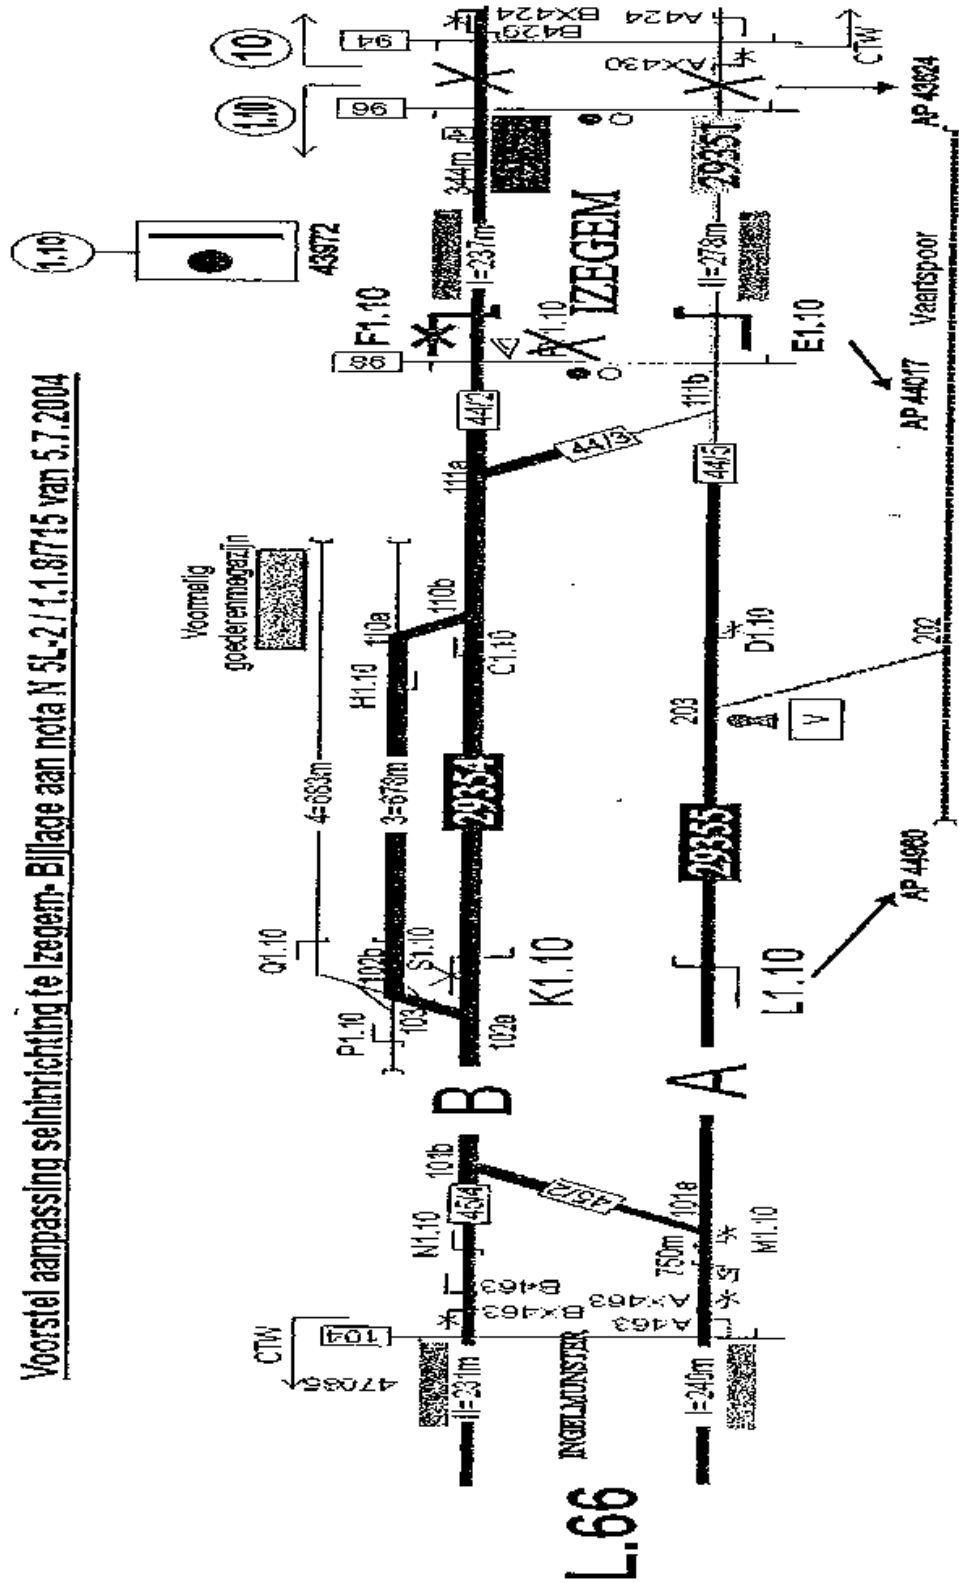
Voorstel aanpassing seinrichting te Zegem- Bijlage aan nota N 5L-2/1.1.87/15 van 5.7.2004

Deze opdracht werd vanuit de directie I-I naar de dienst I-I.NW E3 te Gent gestuurd voor studie en uitvoering.

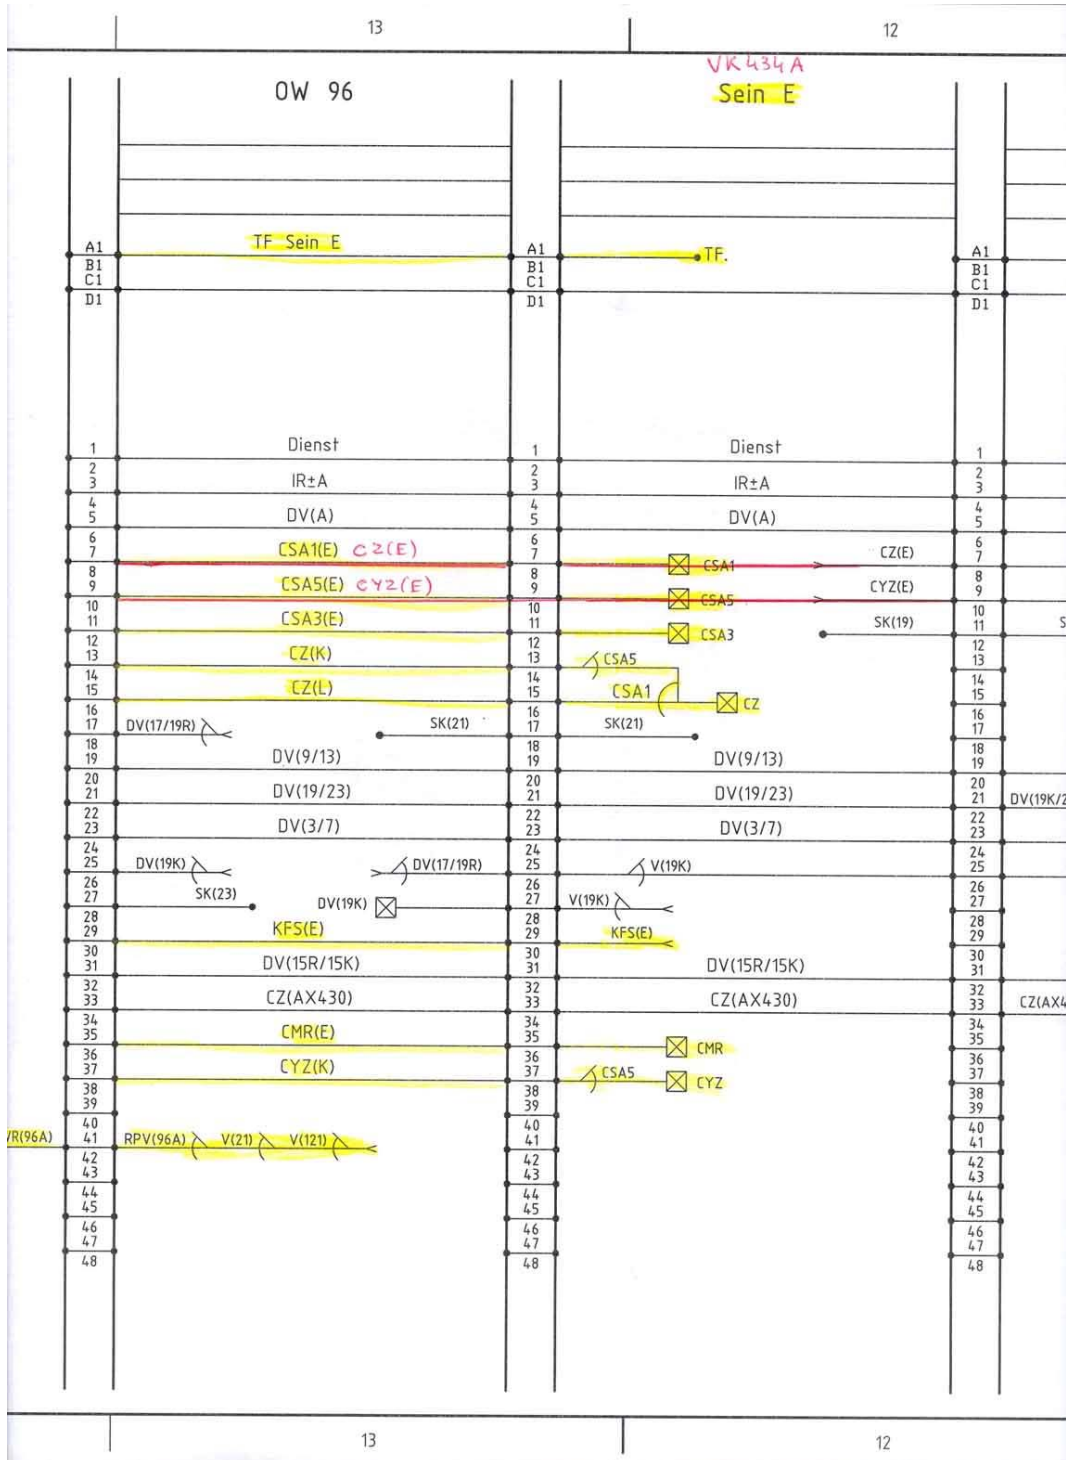
2. Een **toezichtsbediende** van de **studiedienst** heeft de studie en de opmaak van de plannen opgestart. Hierna staat een voorbeeld van de manier waarop een plan wordt aangepast.

De **toezichtsbediende die deze studie had begonnen**, werd evenwel op 12 februari 2007 overgeplaatst (aanstelling) naar een andere afdeling binnen Infrabel Infrastructuur en de onafgewerkte studie werd niet overgenomen door een andere **toezichtsbediende van de studiedienst**.
