Rapport d'enquête de sécurité

INCIDENT DE SIGNALISATION OTTIGNIES - 28 JUILLET 2014

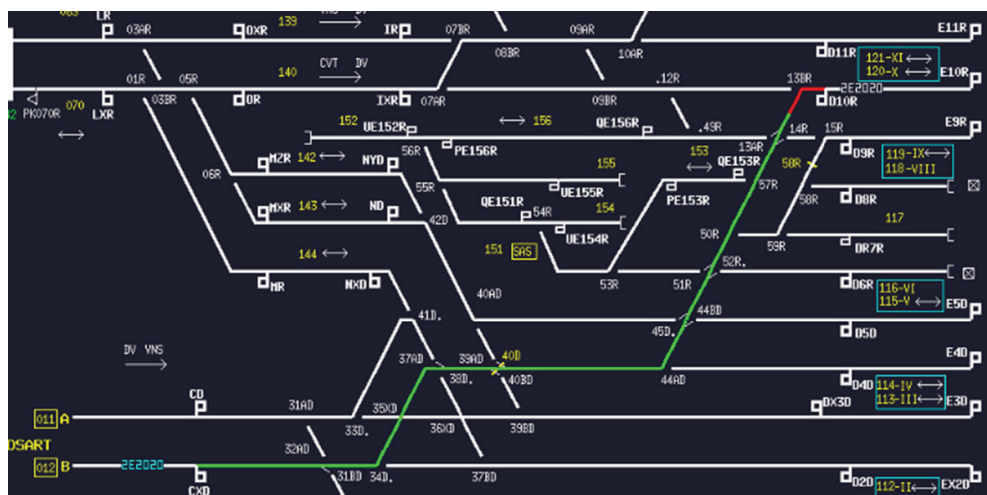
Illustration : vue (partielle) de l'image EBP du gril d'Ottignies avec le train E2020 parcourant l'itinéraire depuis le signal D10-R.29 vers la voie 012. La partie de l'itinéraire enclenché est colorée en vert, et la/les section(s) de voie occupée(s) par le train est/sont colorée(s) de rouge.
