Veiligheidsonderzoeksverslag

Ontsporing van een NMBS reizigerstrein

Weerde - 28 januari 2021

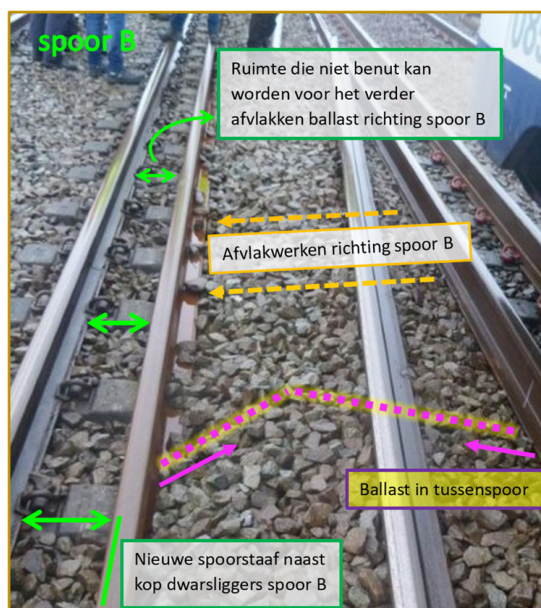
Aangezien de te vervangen spoorstaven in het tussenspoor³⁸ zullen geplaatst worden acht de aannemer het nodig dat, naast het vrijmaken van de bevestigingen van de dwarsliggers van ballast, eveneens afvlakwerken moeten worden uitgevoerd: op sommige plaatsen ligt de ballast in het tussenspoor te hoog en moet de rug met behulp van een kantelbak afgevlakt worden. De zones waar de ballast is afgevlakt kunnen niet aangegeven worden. Volgens de aannemer is in de zone van de ontsporing de rug van de ballast afgevlakt.

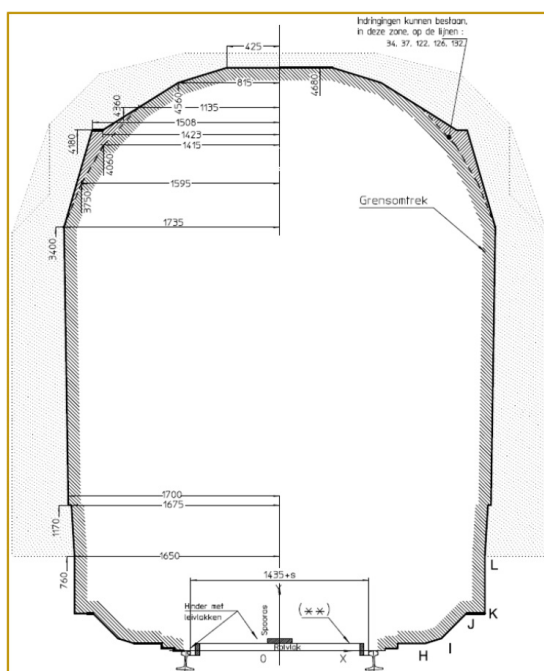
Gecombineerd met de bepaling uit bundel 61 betekent dit dat de geknipte spoorstaven, liggend op de ballast in het tussenspoor, geen hinder vormen wanneer zij niet de grensomtrek van het vrijerूमteprofiel binnendringen.

De geknipte spoorstaven vormen twee rijen in het tussenspoor. De eerste rij ligt naast de koppen van de dwarsliggers. De tweede rij ligt in het midden van het tussenspoor, daar waar de ballast het hoogst ligt.

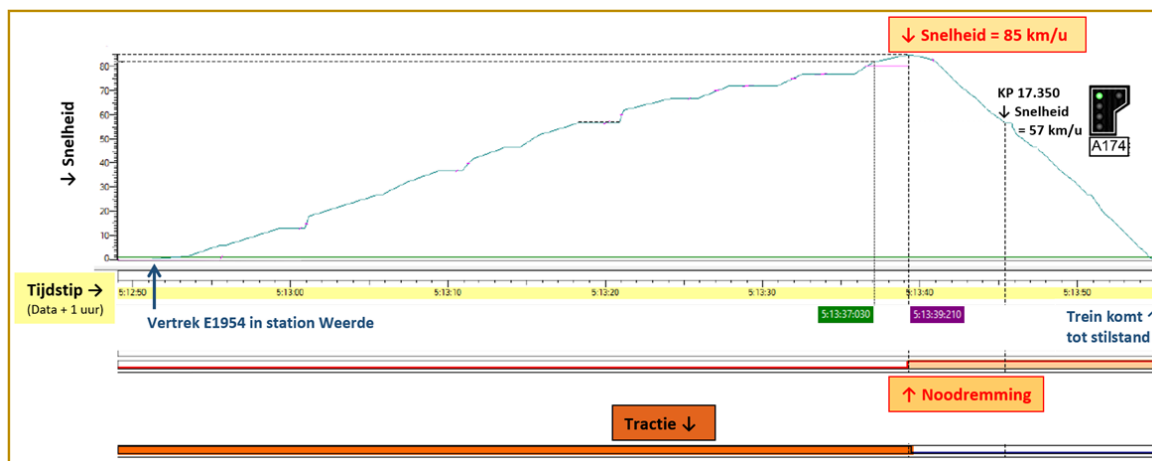
- **Vertrek:** om 6:12:53 uur vertrekt de trein in het station van Weerde.
- **Tractie:** de treinbestuurder geeft continue tractie tot hij om 6:13:37:030 uur de snelheid bereikt van 85 km/u. Hij respecteert de refertesnelheid (120 km/u).
- **Noodremming:** de treinbestuurder voelt een schok en activeert de noodrem; er is geen tussenkomst van een veiligheidssysteem. De remmende trein passeert in zijn traject de SBG⁴⁹ van het sein A174 ter hoogte van KP 17.350. Hierbij wordt een snelheid gemeten van 57 km/u. De trein komt tot stilstand aan KP 17.427.

De treinbestuurder voelt een schok waarna hij bij een snelheid van 85 km/u een noodremming inzet.

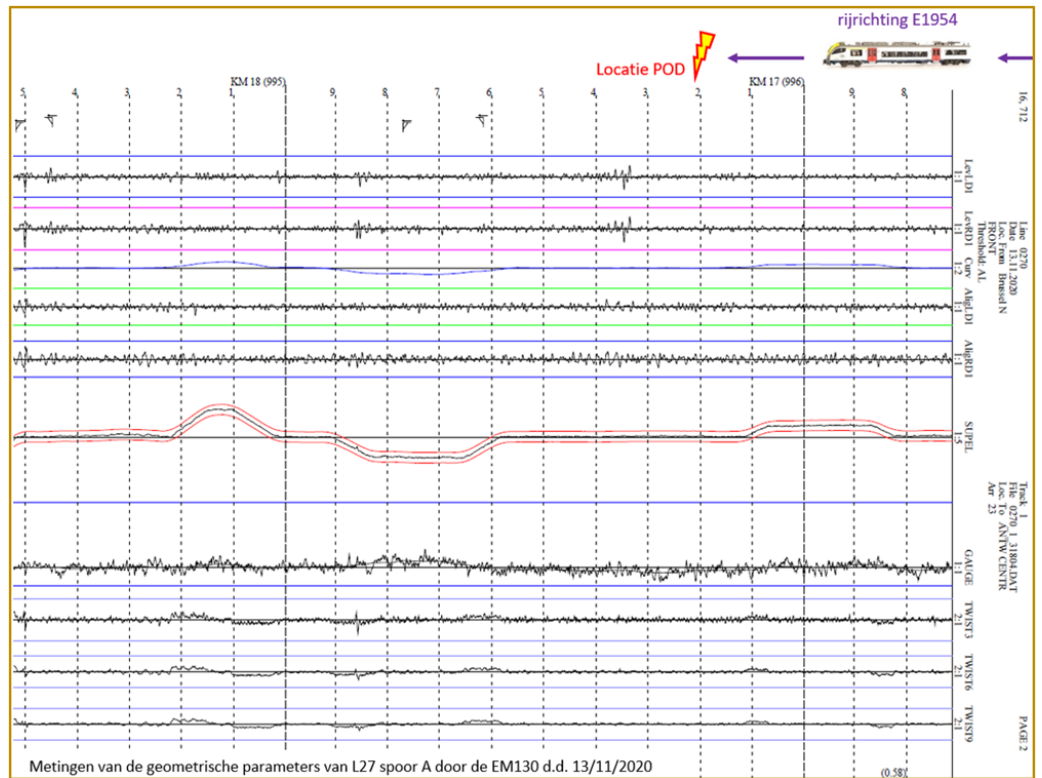
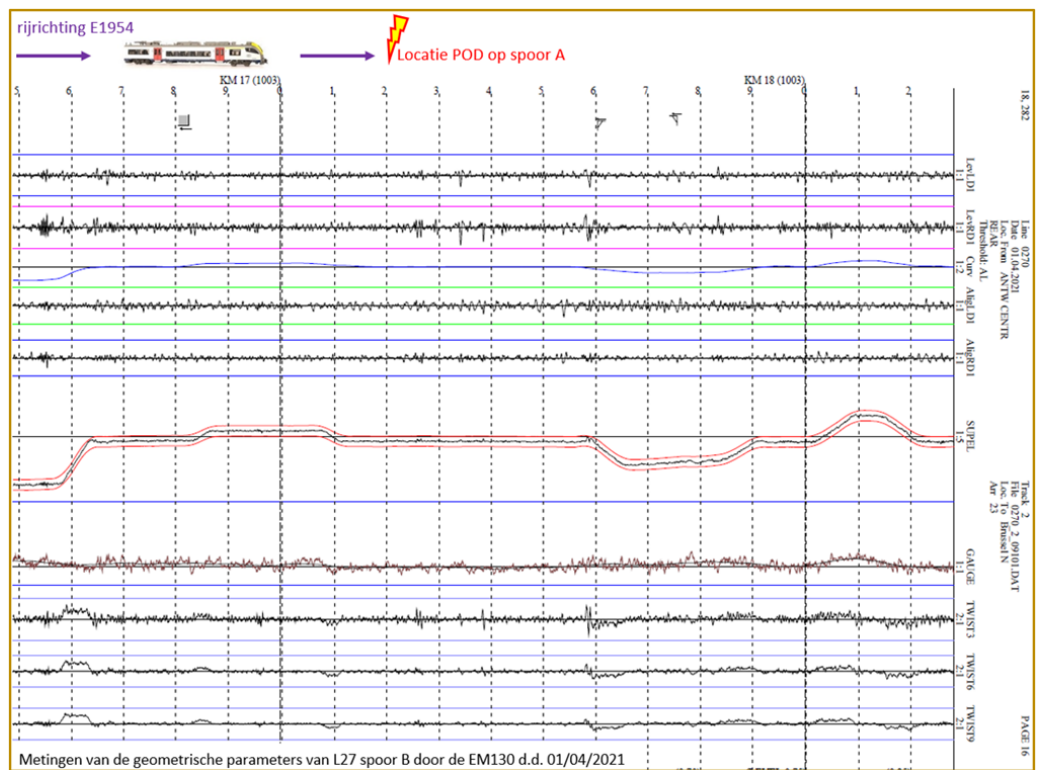
Vaststelling:
De zone van het ongeval vertoont geen spoorgeometrische anomalieën.
