Sicherheitsuntersuchungsbericht

Entgleisung eines Güterzugs des Eisenbahnunternehmens Lineas

Schaerbeek - 7. Februar 2018

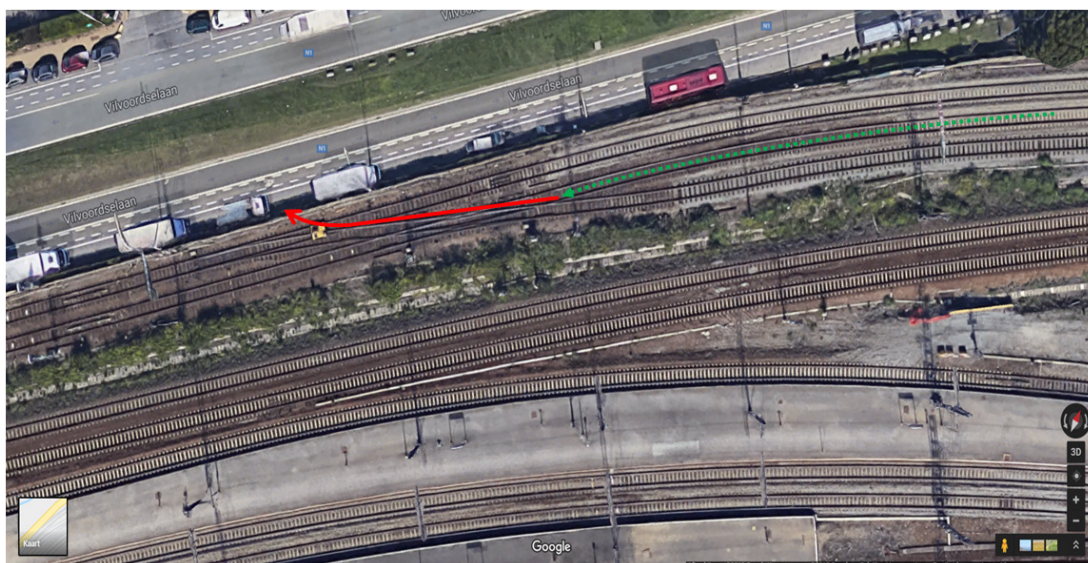
Unterhalb des ersten Signals bei L.28, Signal F-L.8, bildet das Gleis einen Bogen mit einer Weiche am Ende des Bogens.

Die Lokomotive HLE1312 entgleist am Ende der Kurve, beschädigt die Weiche, überquert das Nachbargleis und kommt auf der öffentlichen Straße zum Stehen, wo sie mit geparkten Straßenfahrzeugen kollidiert. Die ersten 3 Waggons entgleisen teilweise. Bei der Entgleisung wird der Lokführer schwer verletzt.
