Résumé  
Rapport d'Enquête de Sécurité  
Déraillement d'un train de marchandises Lineas  
Schaerbeek - 7 février 2018

# RÉSUMÉ

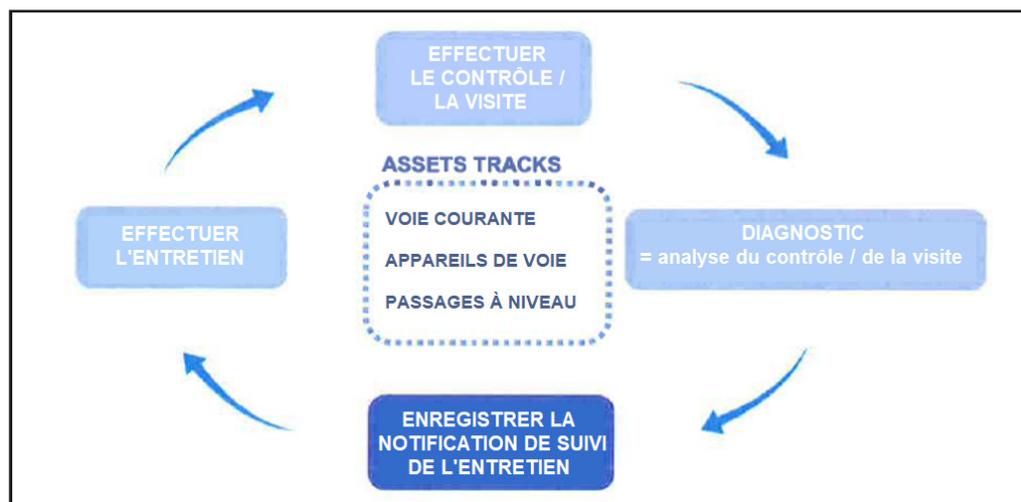
Le gestionnaire de l'infrastructure a mis en place un processus de travaux d'entretien pour assurer la régularité et la sécurité de l'exploitation. Ce processus, appelé ci-après processus de « contrôle et entretien », consiste à détecter les problèmes, puis à les résoudre via l'entretien, la réparation ou le renouvellement.

Le processus « contrôle et entretien » suit un cycle PDCA (Plan Do Check Act) fourni par le gestionnaire de l'infrastructure.
