Veiligheidsonderzoeksverslag

Ontsporing van een Lineas goederentrein

Schaarbeek - 7 februari 2018

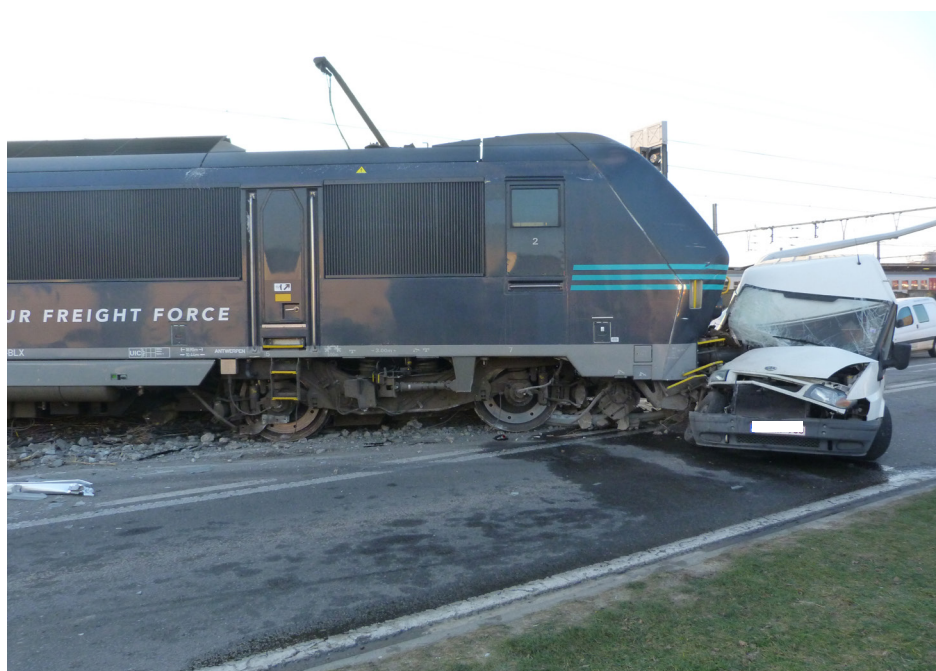
Locomotief HLE1312 ontspoord aan het einde van de bocht, beschadigt de wissel, kruist het nevenliggend spoor en komt tot stilstand op de openbare weg, waar de locomotief op geparkeerde wegvoertuigen botst. De eerste 3 wagons ontsporen gedeeltelijk. Tijdens de ontsporing wordt de treinbestuurder ernstig gewond.

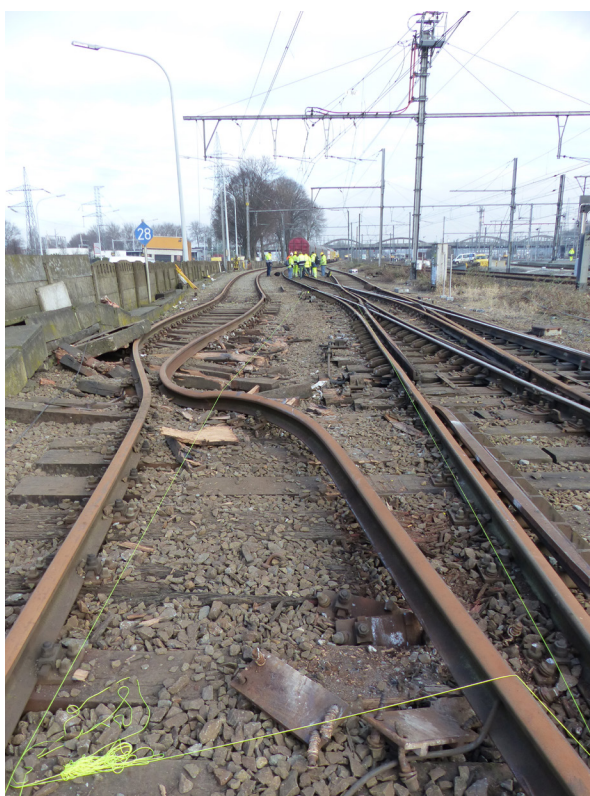
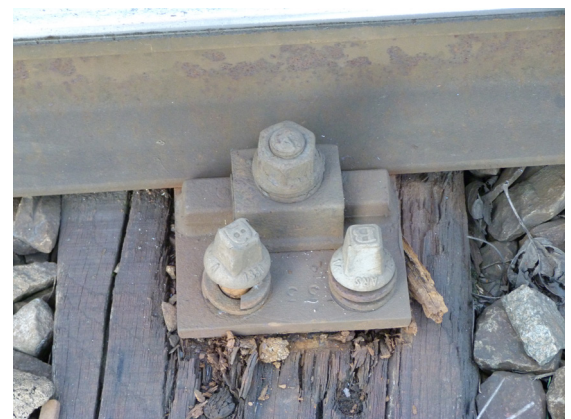
De aanwijzingen van ontsporing, verschoven onderlegplaten en inefficiënte kraagschroefverbindingen zijn duidelijk merkbaar op het linkerbeen van het spoor. Daarom wordt in gezamenlijk overleg besloten de kraagschroeven juist voor en na de uitzetvoeg aan een trekproef te onderwerpen, conform de gebruiksaanwijzingen van Infrabel.

In samenwerking met Infrabel worden trekproeven uitgevoerd op de kraagschroeven van het linkerbeen. De kraagschroeven worden bij lage trekkrachten uit de dwarsliggers getrokken waaruit blijkt dat de bevestigingen inefficiënt zijn.

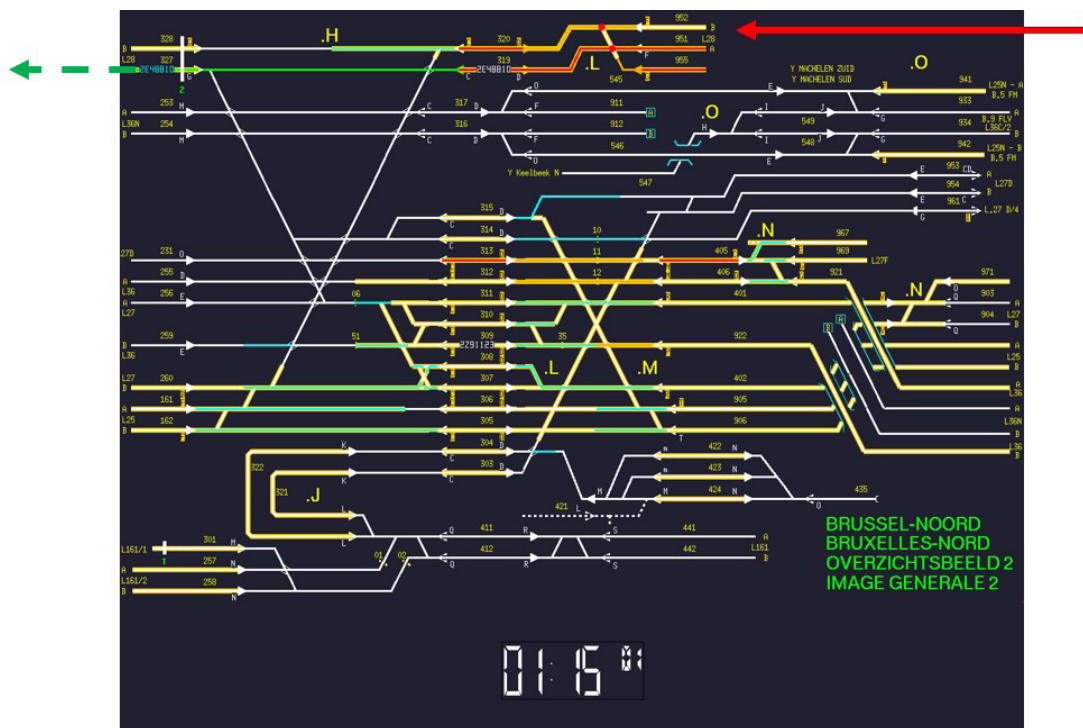
Onderstaand EBP-beeld van 01.15 uur toont dat trein E48810 de wisselzone bezet en dat de reisweg ingeklonken is. De rode stippen geven aan dat de wissels gestoord zijn.

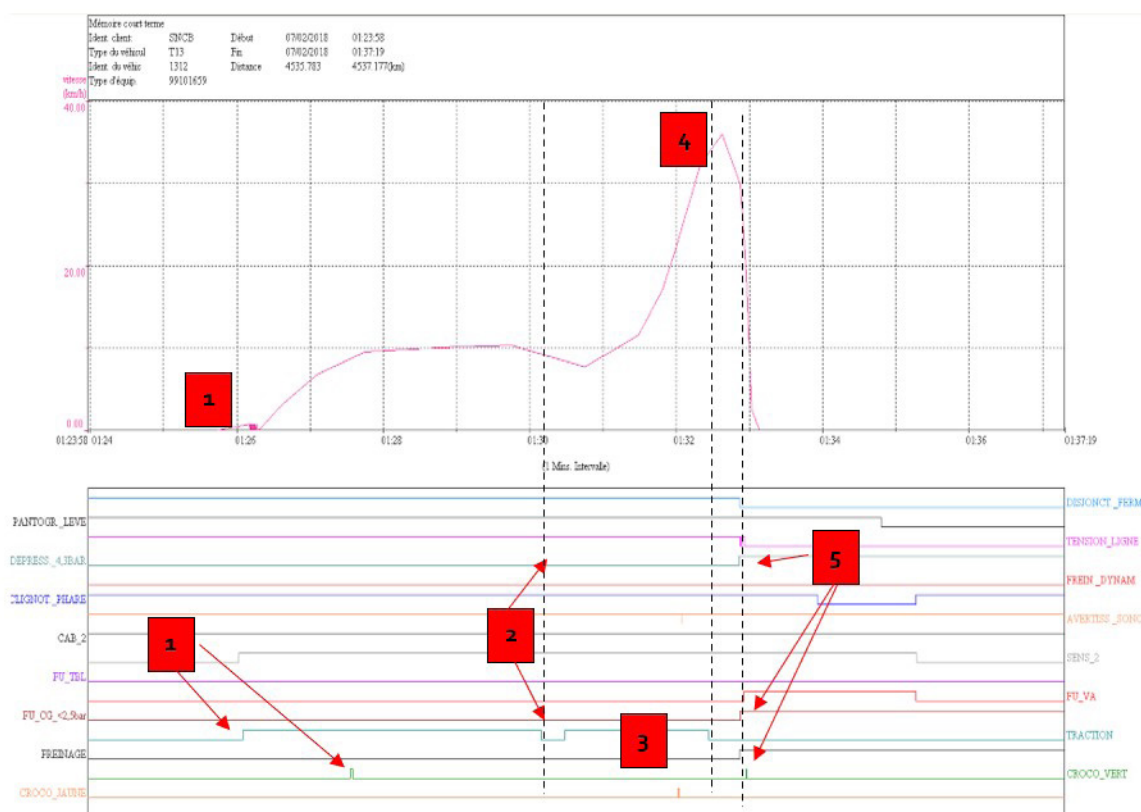
Zoals elke andere trein is Z48810 uitgerust met een ritregistratiesysteem en de gegevens van de dag van het ongeval worden geanalyseerd. De ritregistraties van trein Z48810 worden opgevraagd. De registraties geven nuttige informatie zoals zichtbaar op onderstaande grafiek afkomstig van het STM (Short Term Memory):

- 1** Vertrek in Schaarbeek-Vorming: de treinbestuurder geeft gedurende ca. 4 minuten een tractiebevel en de trein versnelt tot ca. 10 km/u. Tijdens de verplaatsing bekommt de treinbestuurder een groen seinbeeld.
- 2** De treinbestuurder onderbreekt de tractie gedurende 18 s en geeft een 2de tractiebevel.
- 3** De treinbestuurder kwiteert het beperkend seinbeeld bij de doorgang aan sein F-L.8.
- 4** De treinbestuurder onderbreekt de tractie en de snelheid piekt bij 35.9 km/u.
- 5** 26 s na de onderbreking van de tractie valt de snelheid terug door een automatische noodremming (lediging van de algemene remleiding), de voeding valt uit.

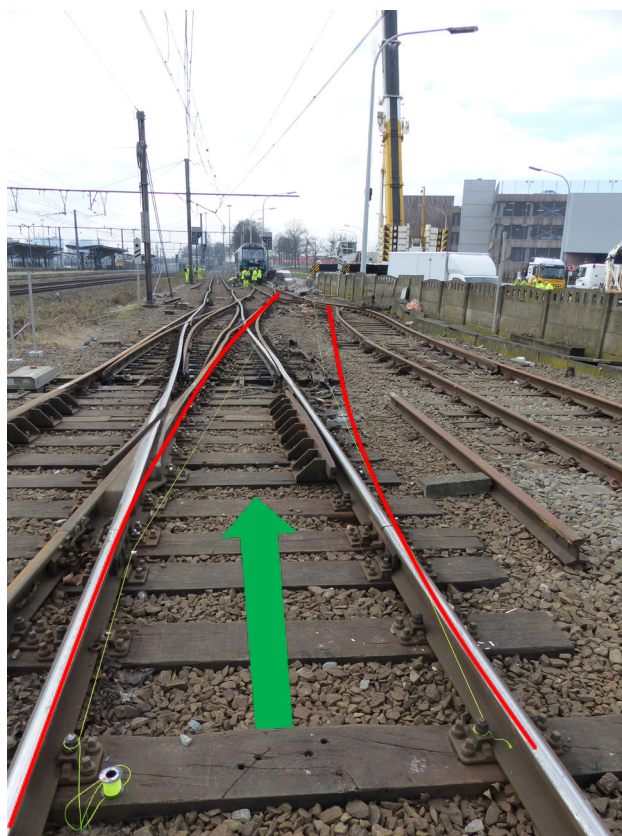
Foto: vanaf POD 2 rijdt het linkerwiel van de eerste bogie op de kraagschroeven.

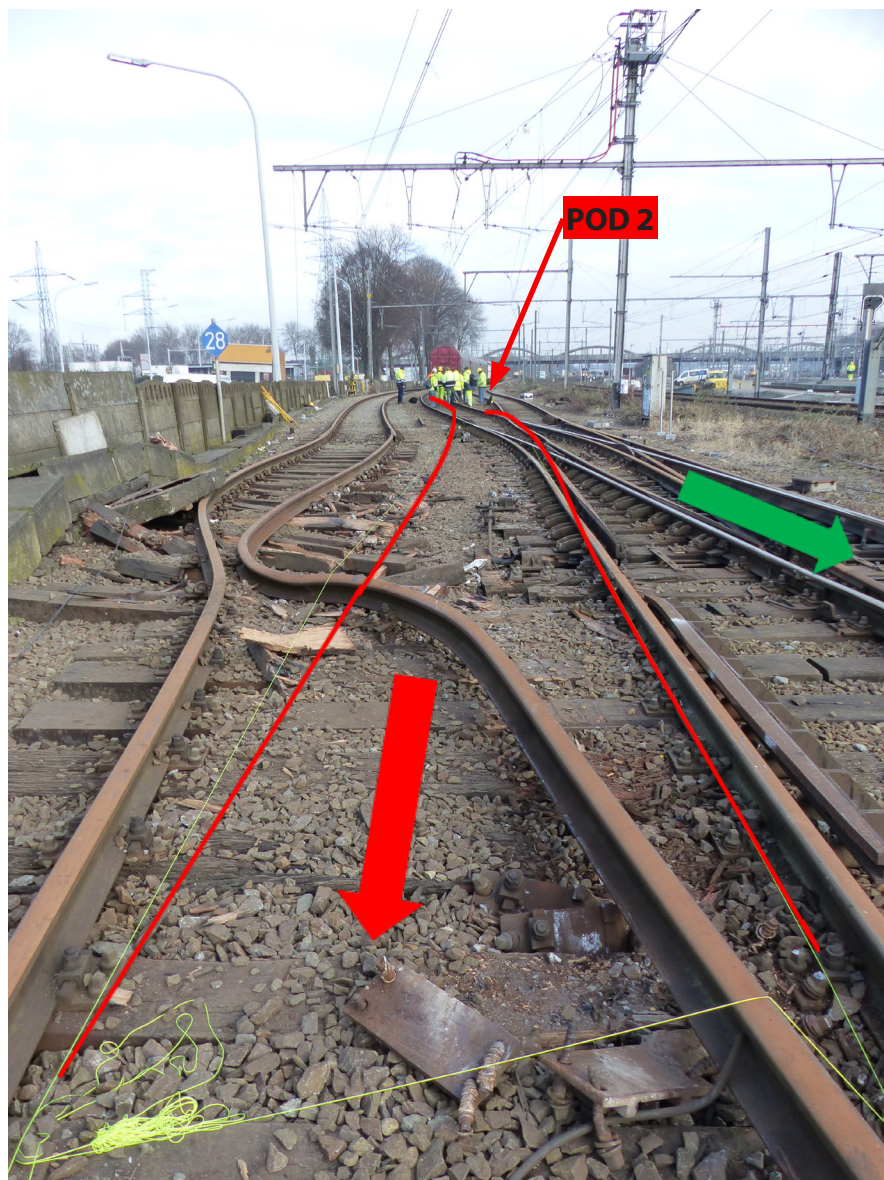
Vanaf het volgende puntstuk van de wissel worden de wielen van de locomotief naar rechts geduwd. De ontspoorde locomotief duwt het naastliggende spoor weg, klimt over het naastliggend spoor en komt uiteindelijk op de openbare weg tot stilstand.

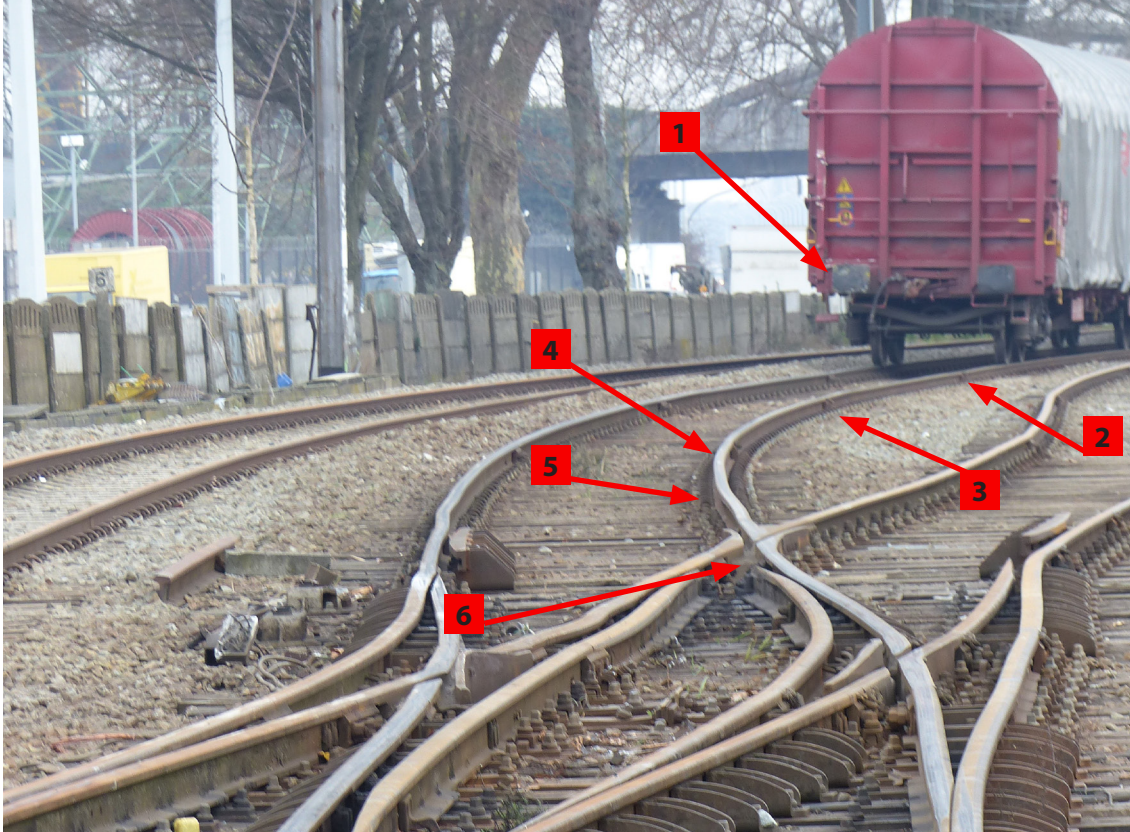
Op 8/2 vindt de opmeting van spoor A L28 plaats met Geismar Amber. De opmeting vindt plaats in de zone zoals op de foto aangeduid.

- 1** startpunt metingen aan buffer wagon
- 2** uitzetvoeg 1
- 3** uitzetvoeg 2
- 4** uitzetvoeg 3 = POD 1
- 5** POD 2
- 6** eindpunt metingen aan hart van het puntstuk

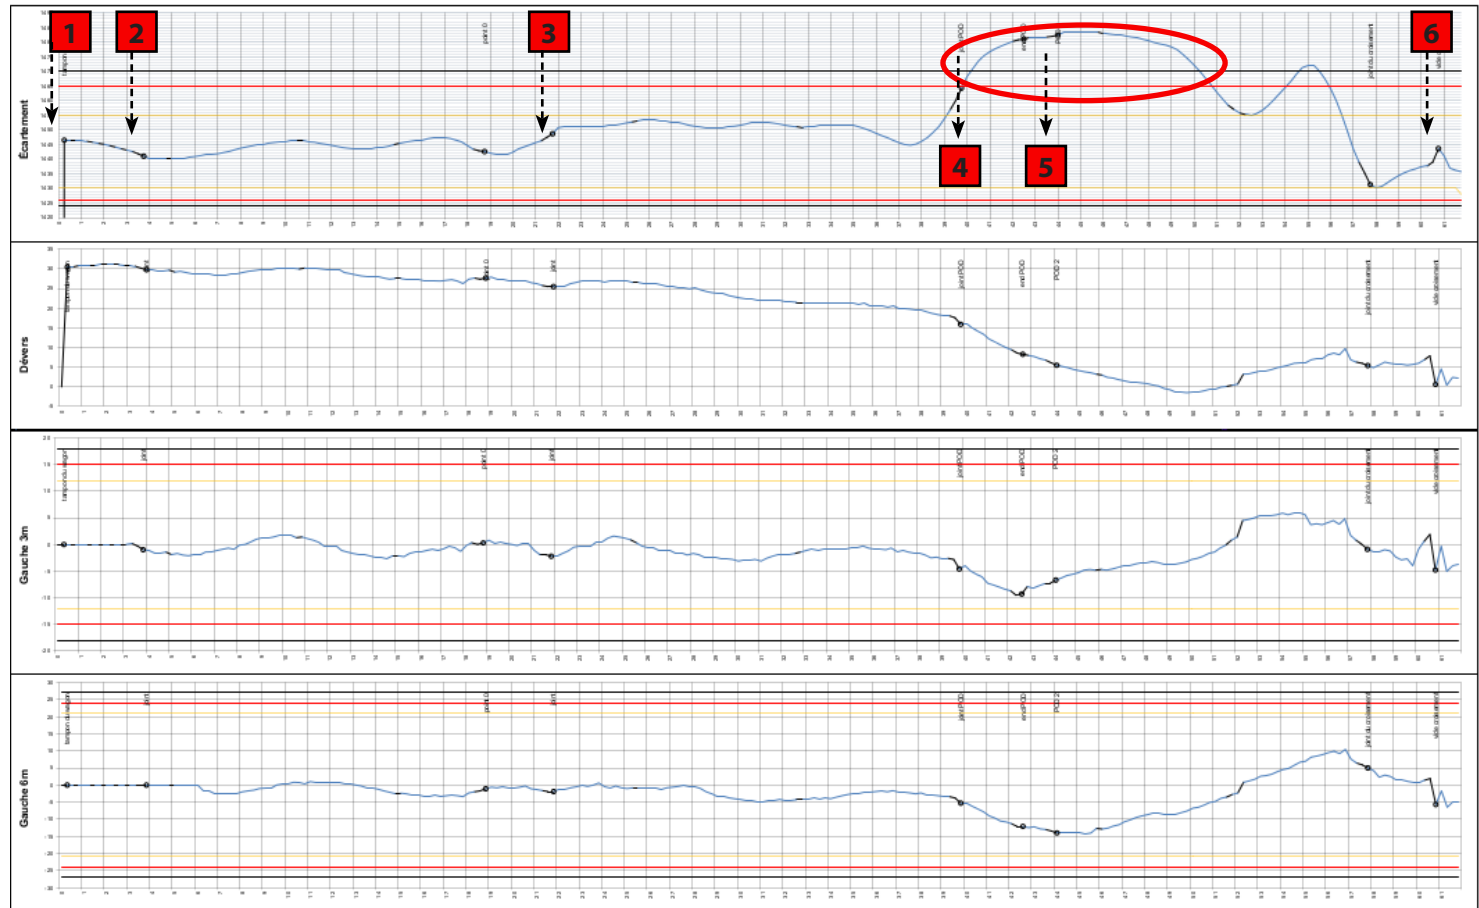
De meetresultaten van de metingen onder statische omstandigheden worden in de grafieken hieronder weergegeven. In de omcirkelde zone is de limiet voor onmiddellijke actie of IAL overschreden. De IAL wordt op de grafiek weergegeven als een zwarte horizontale lijn.

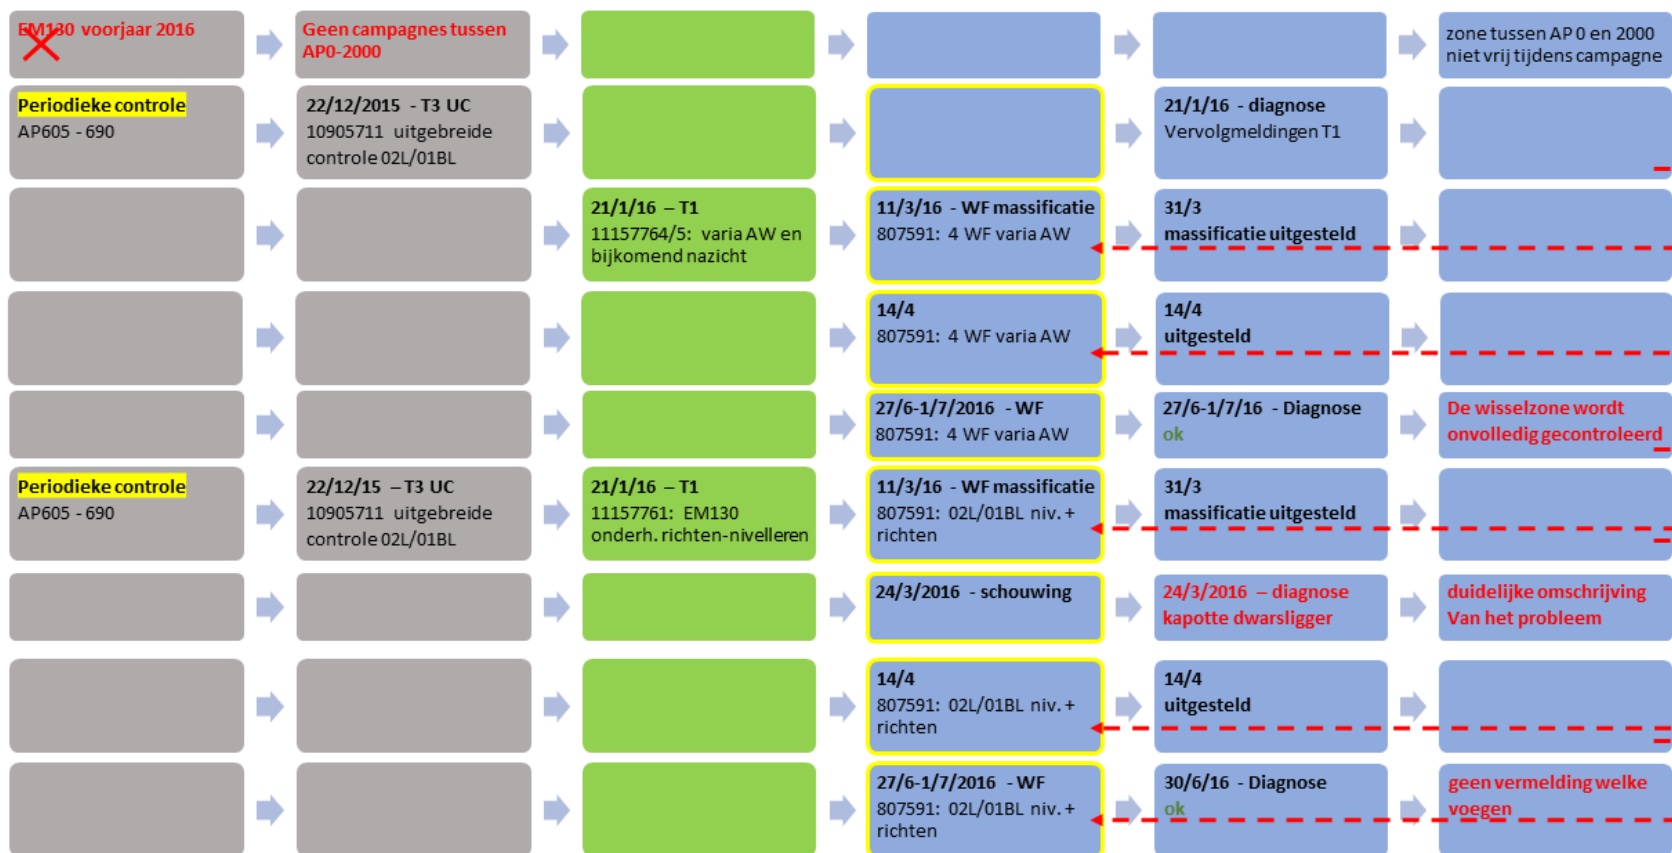
onderhoud en controles voorjaar 2016

Een "uitgebreide controle" veronderstelt dat de 'wisselzone' gecontroleerd / onderhouden wordt. Deze begint aan de uitzetvoeg op AP605. De werk-fiches van 30/6/2016 vragen dit niet expliciet en de voorgedrukte meetfiches voorzien geen invulvakjes voor meetwaarden van voegen.

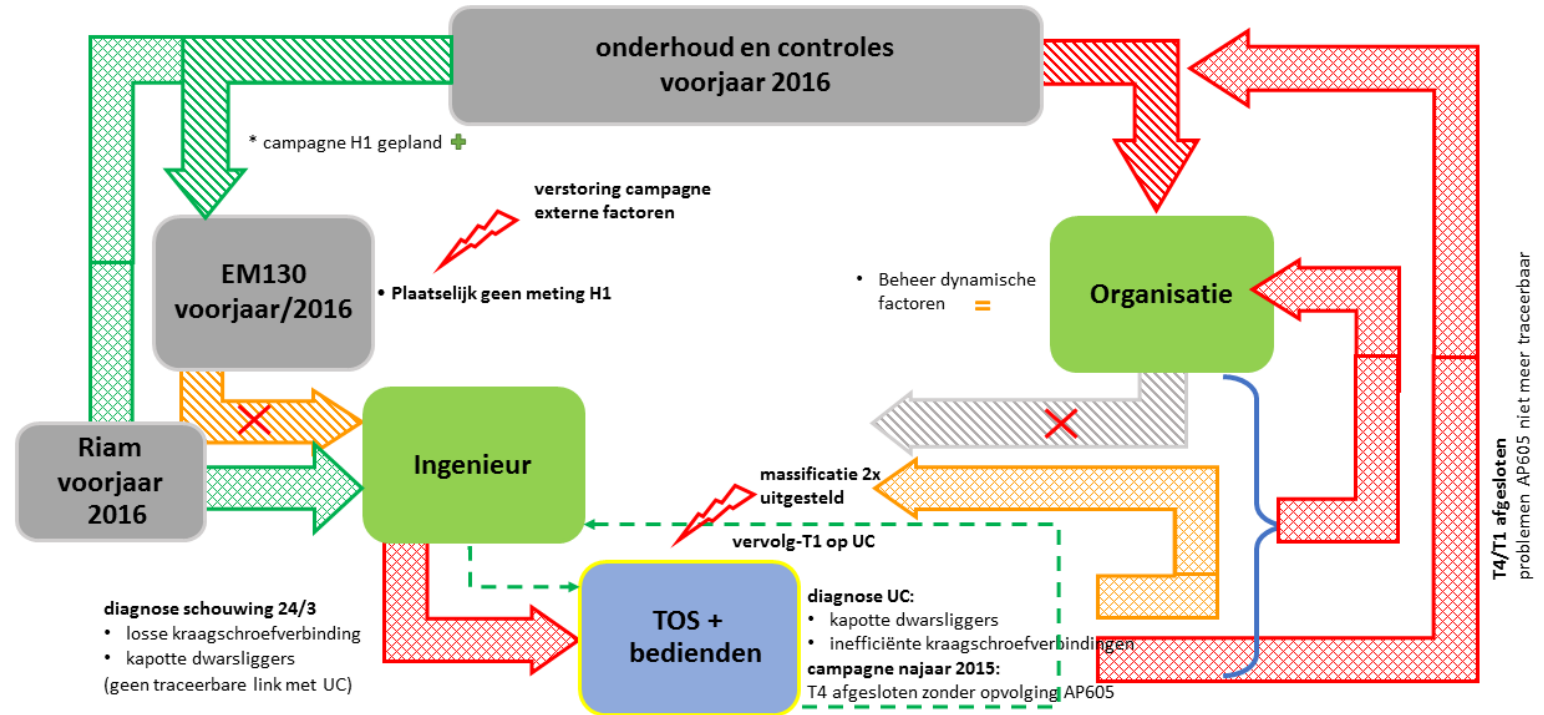
Schematisch overzicht van het verloop van het proces 'controle en onderhoud' in het voorjaar 2016

- De meetcampagne EM130 voorjaar 2016 wordt door externe factoren verstoord en de zone van het ongeval wordt niet opgemeten;
- In de eerste jaarhelft 2016 vindt een "uitgebreide controle wissel 02L/01BL" plaats en de diagnose is o.a. een vervolgmelding T1 "onderhoud richten en nivelleren" van wissel 02L/01BL (AP605-690):
 - Het "richten en nivelleren" wordt gepland om uitgevoerd te worden tijdens een massificatie die 2x uitgesteld wordt;
 - Het "richten en nivelleren" vindt uiteindelijk plaats op 30/6 en de diagnose is "OK";
- Het is niet duidelijk waarop de diagnose "ok" betrekking heeft;
- Periodieke controles (een uitgebreide controle en een schouwing) bevestigen het bestaan van afwijkingen in de zone AP605 zonder dat deze afwijkingen doeltreffend opgevolgd worden.

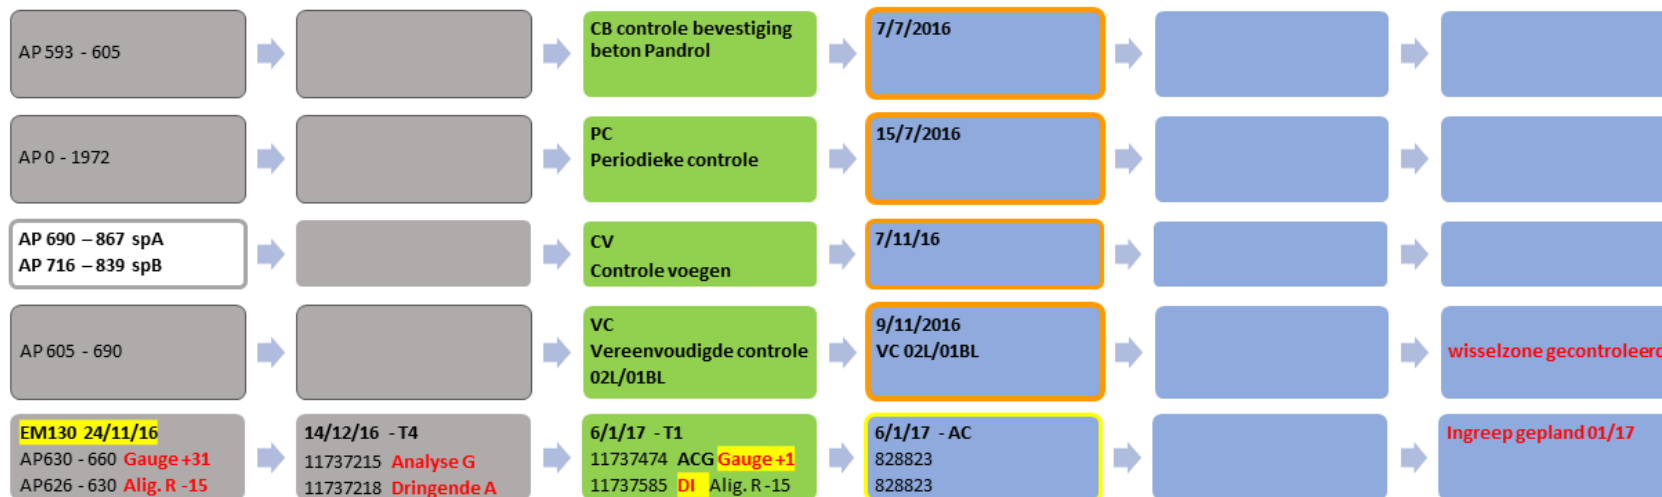
onderhoud en controles najaar 2016

- In september 2016 worden tijdens periodieke schouwingen een “kapotte dwarsligger” en inefficiënte kraagschroevenverbindingen vastgesteld in de zone van de ontsporing;

- Tijdens de meetcampagne november 2016 worden afwijkende geometrische waarden gemeten (spoorbreedte en richting) in de zone van de ontsporing (zie Hoofdstuk 7 Bijlage);

- De situatie is sinds de meetcampagne najaar 2015 duidelijk verslechterd;
- De afwijkende meetwaarden hebben een dringend karakter en worden correct opgevolgd:

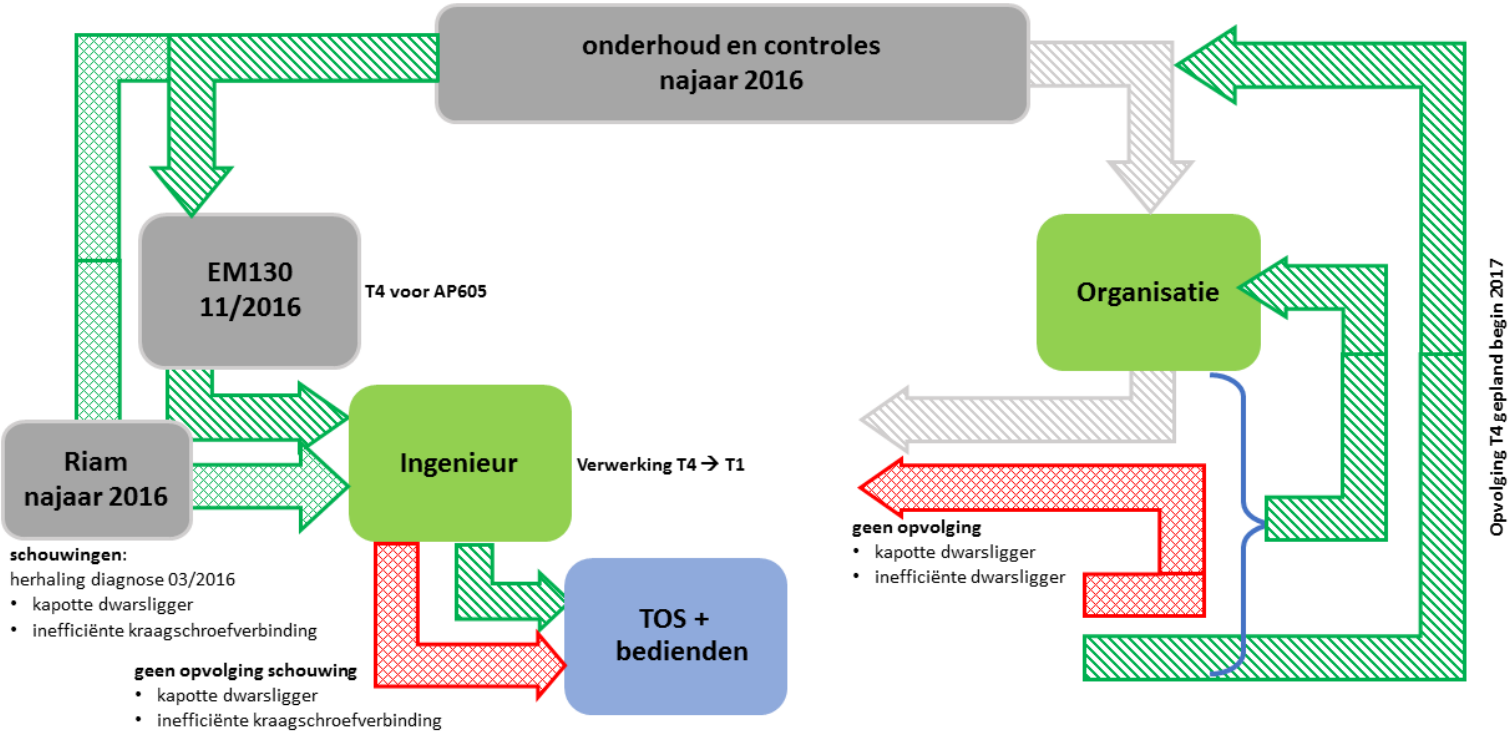
Schematisch overzicht van het verloop van het proces 'controle en onderhoud' in het najaar 2016.

- Door het invoeren van 2 meldingen T4 en 2 overeenstemmende meldingen T1 wordt het probleem in de zone AP605-690 traceerbaar;
- Uitzettingsvoeg (AP610): het betreft een herhaling van vaststellingen die dateren van maart 2016 en die in oktober 2016 herhaald werden.

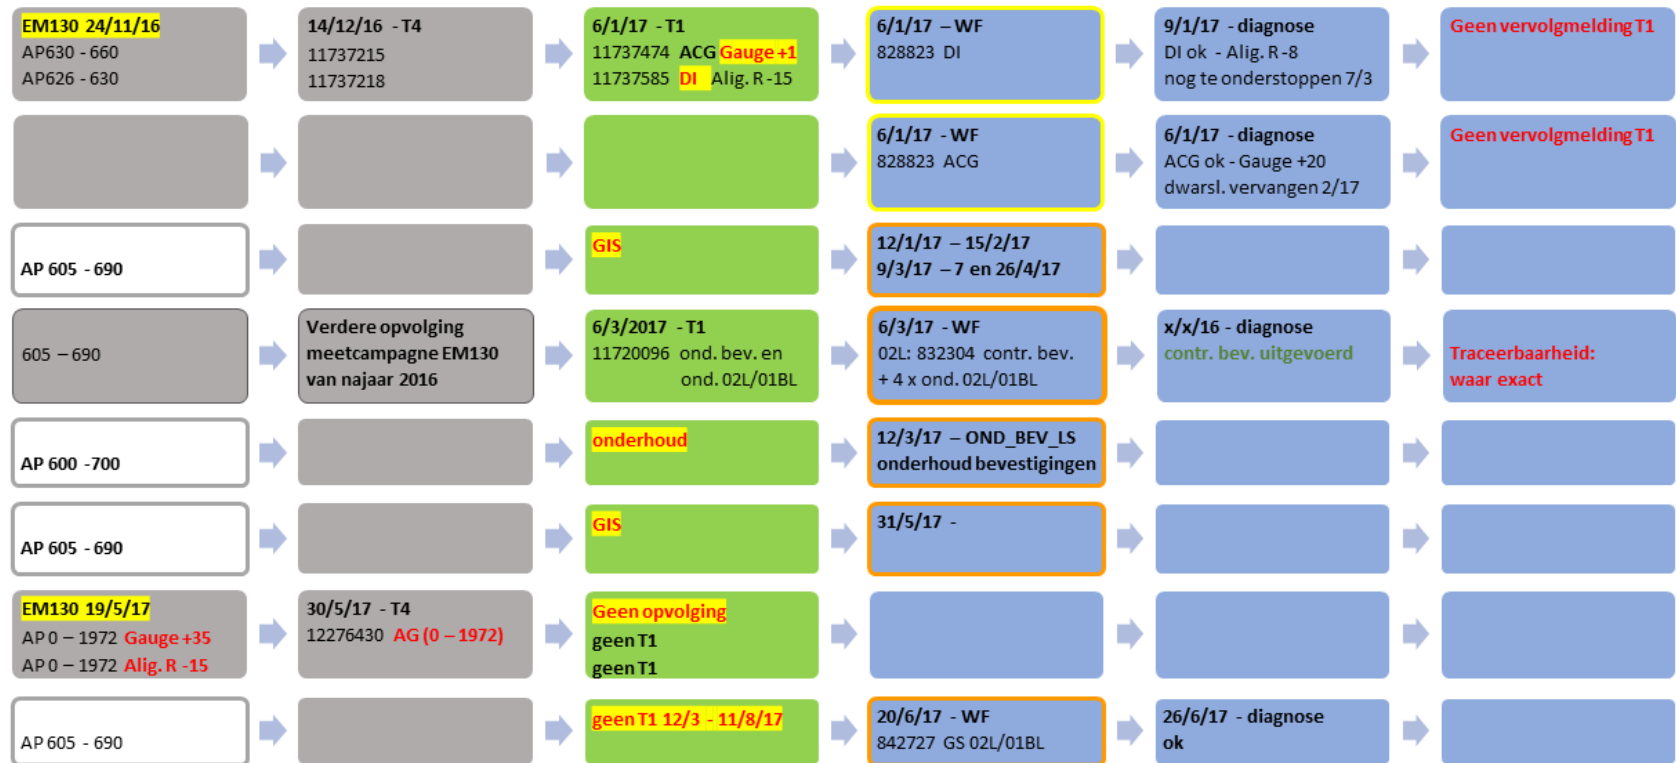
onderhoud en controles voorjaar 2017

Door het invoeren van een T4-melding zijn de vastgestelde afwijkingen traceerbaar geworden. De dringende T4-opdracht die ingevoerd werd na de meetcampagne EM130 najaar 2016 staat eind juni 2017 nog steeds open. Aan de hand van de listings met openstaande T4-meldingen kan het werk van de ingenieur gesuperviseerd worden. Er kan met andere woorden gewezen worden op de openstaande T4, maar er zijn geen aanwijzingen dat dit zou gebeurd zijn.

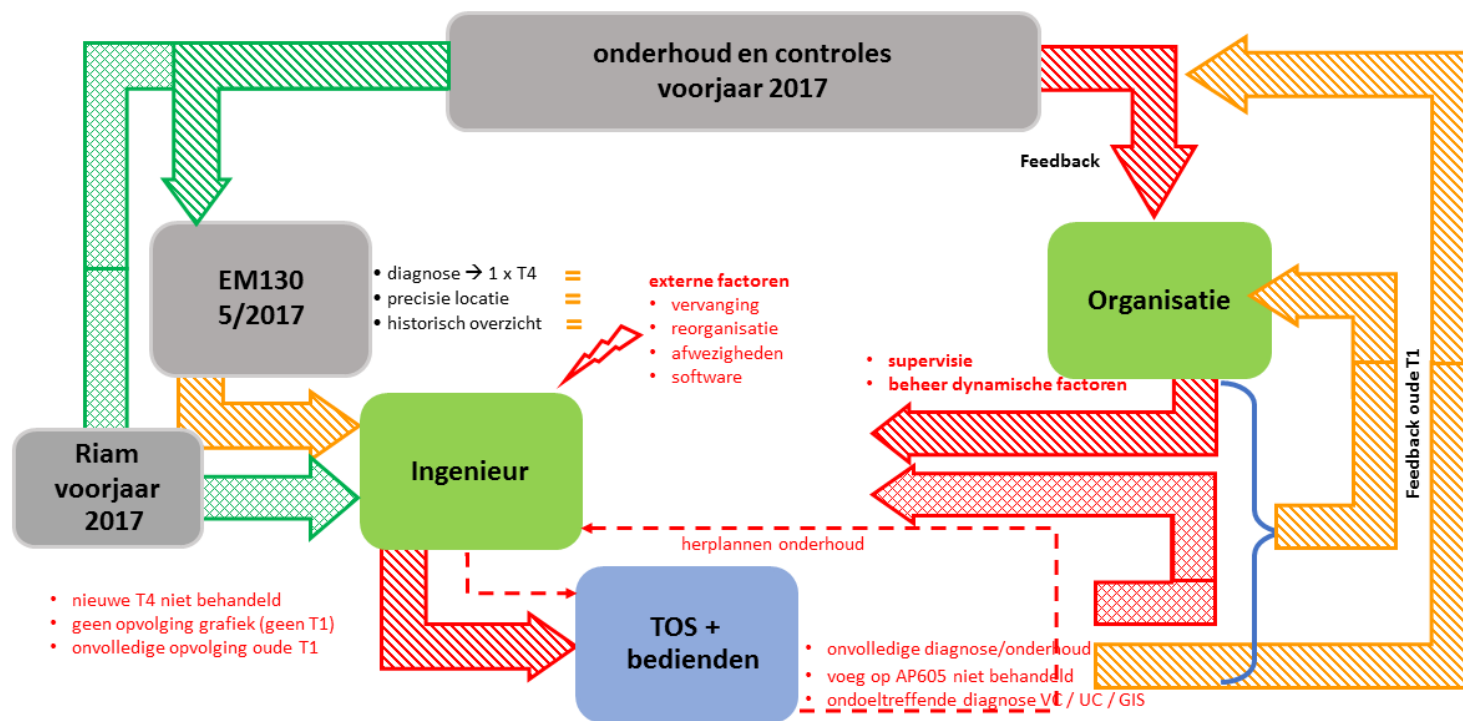
Schematisch overzicht van het verloop van het proces 'controle en onderhoud' in het voorjaar 2017.

- De behandeling van de problemen die sinds 2015 gekend zijn wordt door externe factoren (verstoring massificatie) uitgesteld en verschillende meldingen T4 blijven openstaan;
- Er is geen opvolging of supervisie op de dienst om erop te wijzen dat T4-meldingen blijven openstaan;
- De informatie van de nieuwe meetcampagne wijst er duidelijk op dat de geometrie van het spoor verder verslechtert zonder dat gepaste acties ondernomen worden;
- Er vinden verschillende tussenkomsten 'controle en onderhoud' plaats, maar de afwijkingen die door de meettrein in dynamische omstandigheden gemeten worden, kunnen op het terrein niet meer worden vastgesteld onder statische omstandigheden.

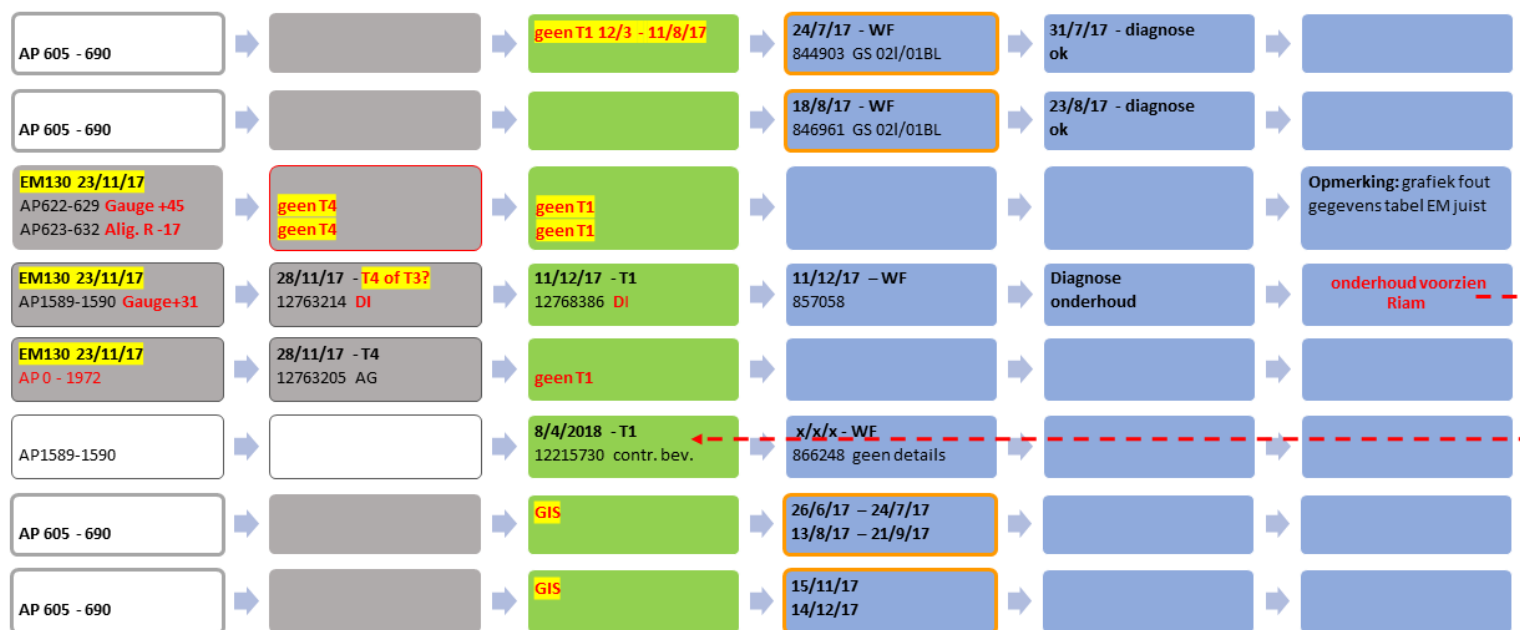
onderhoud en controles najaar 2017

Tussen juni en augustus 2017 vinden controles (geïntegreerde schouwingen) plaats van de geometrie van wissel 02L/01BL. De diagnoses zijn "ok" terwijl de situatie aan AP605 duidelijk slechter geworden is: er zijn geen aanwijzingen dat de uitzetvoeg aan het begin van de wisselzone tijdens de verschillende controle- en onderhoudsactiviteiten van de wissel 02L/01BL onderzocht of behandeld zou zijn.

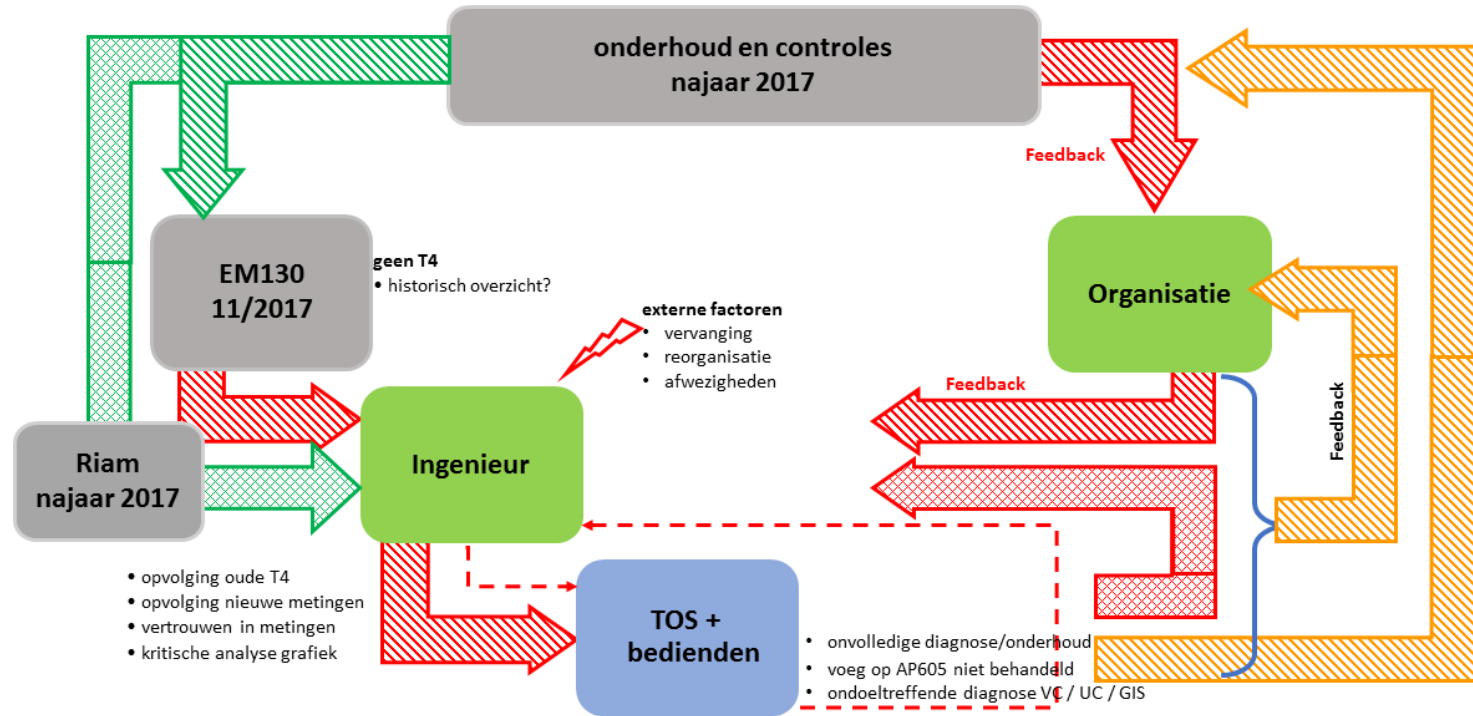
Schematisch overzicht van het verloop van het proces 'controle en onderhoud' in het najaar 2017.

- De verantwoordelijke van EM130 analyseert de beschikbare meetwaarden van de meetcampagne najaar 2017 maar voert geen T4 in specifiek voor de afwijkingen in de zone van het ongeval op AP605 en de 2 openstaande meldingen T4 van de campagne najaar 2016 blijven openstaan zonder dat iets ondernomen wordt;

- De vaststellingen 'kapotte dwarsliggers' tijdens schouwingen in 2016 worden niet behandeld;
- Aan de hand van de listings met openstaande T4-meldingen kan het werk van de ingenieur gesuperviseerd worden. Er zijn geen aanwijzingen dat dit zou gebeurd zijn.

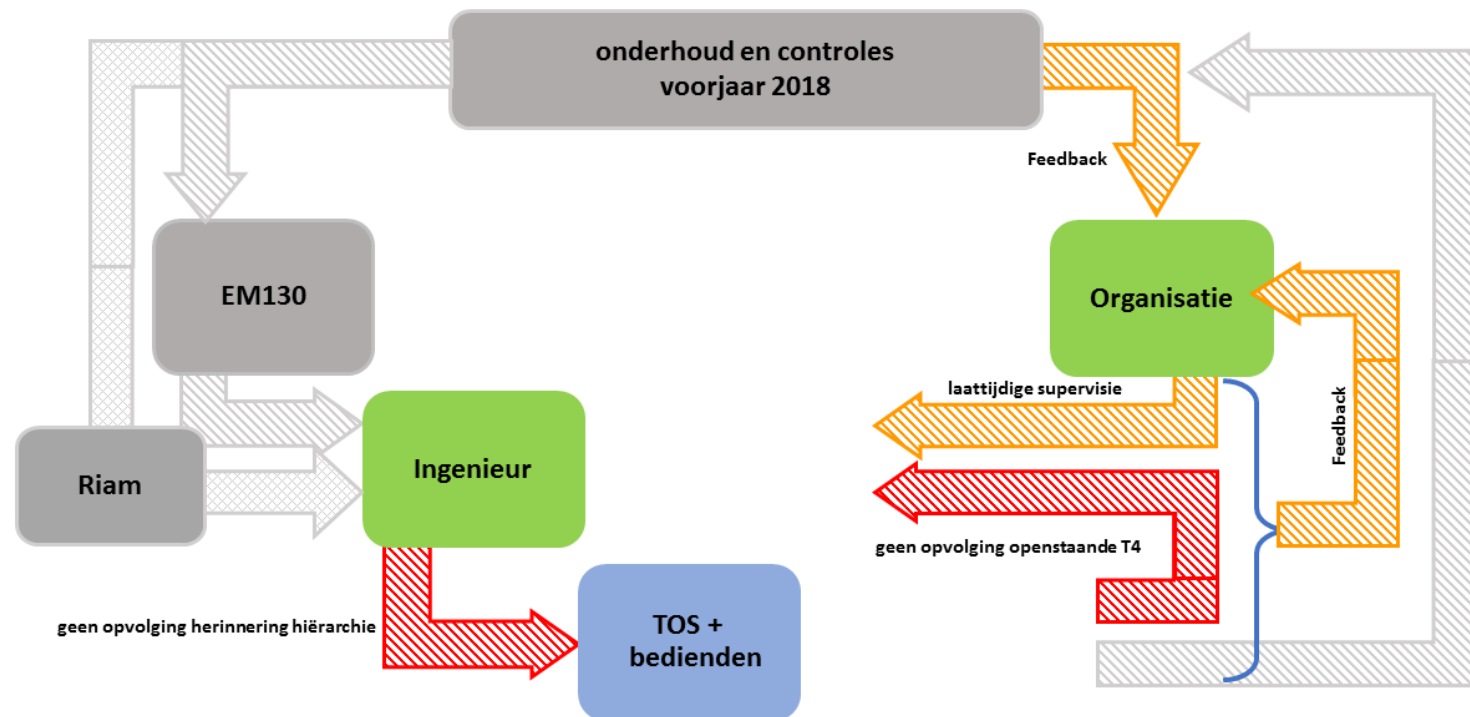
Schematisch overzicht van het verloop van het proces 'controle en onderhoud' in het voorjaar 2018

25 maanden na de eerste (gekende) vaststellingen van afwijkende geometrie ter hoogte van AP605 worden de controle- en onderhoudsactiviteiten gesuperviseerd en wordt gevraagd om de situatie aan AP605 te regulariseren.

Het ongeval doet zich voor op 7/02/2018, dit is meer dan 26 maanden (meer dan 2 jaar) na de eerste (gekende) vaststellingen.
