BEA-TT

*Rapport d'enquête technique
sur la collision
entre un train de marchandises
et un convoi exceptionnel
survenue le 25 janvier 2011
sur le PN n°222 à Balbigny (42)*

Affaire n° BEATT-2011-002

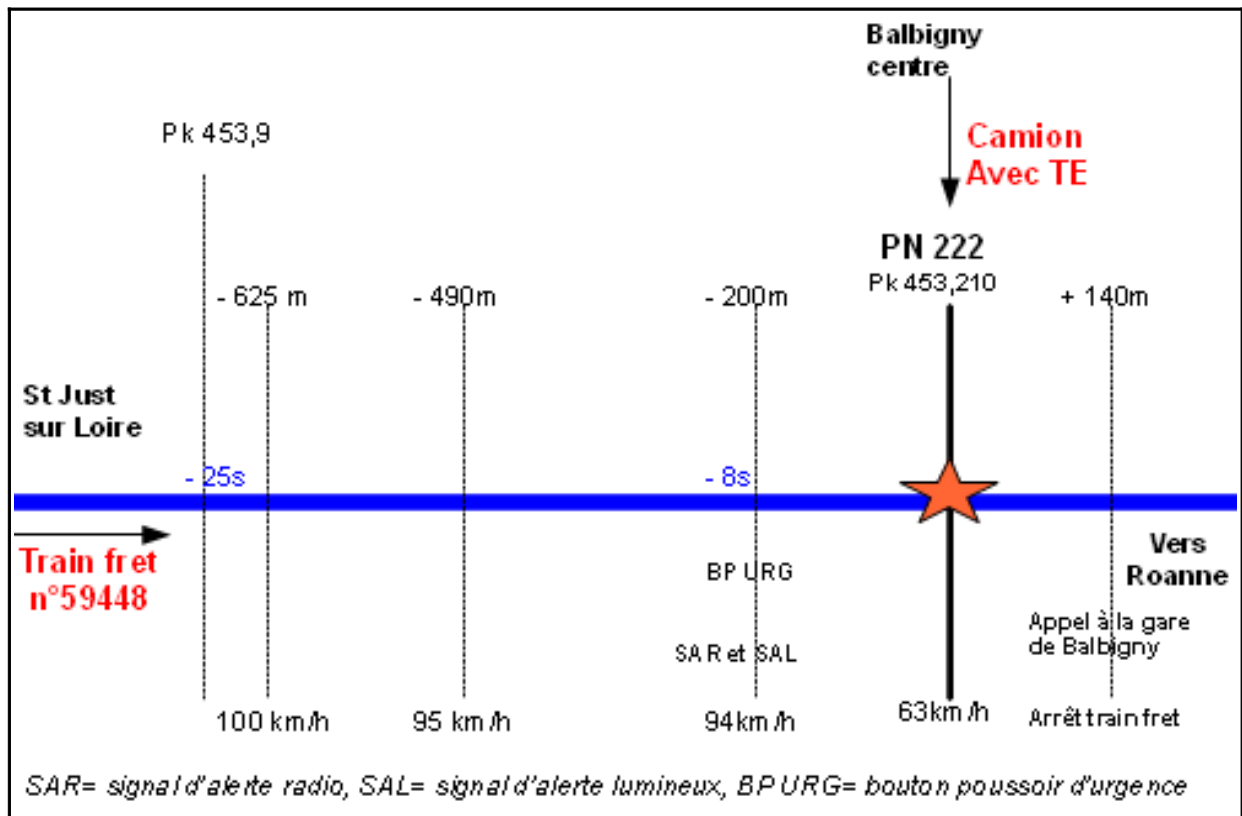
Figure 10 : Chronologie des actions du conducteur du train n°59448

L'examen de la bande graphique équipant le train n°59448 permet de retracer la chronologie des 600 derniers mètres qu'il a parcourus avant le choc. La figure 10 ci-après en donne la synthèse.

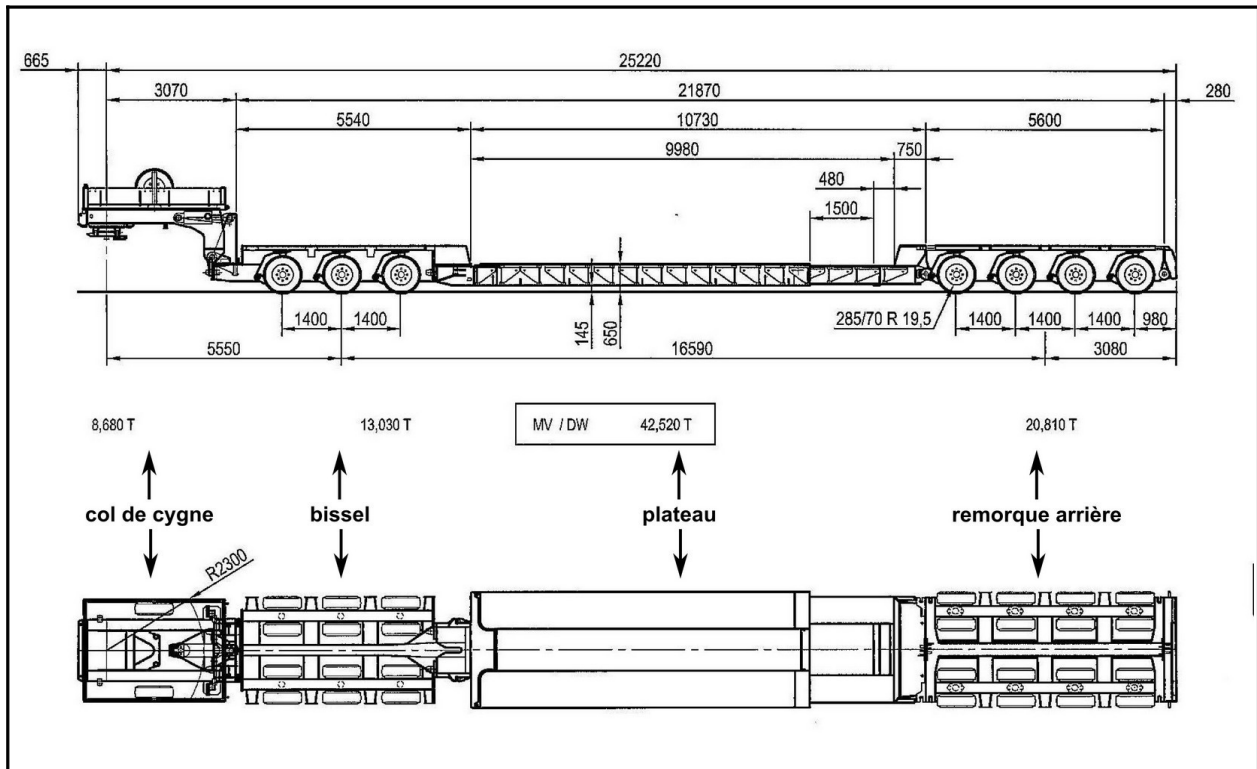
Figure 14 : Schéma de la remorque impliquée dans l'accident (document émanant de la société « Nicolas »)

La garde au sol de cette remorque en configuration routière est de 0,145 m. Elle peut être cependant rehaussée pour permettre le franchissement d'obstacle. Sa garde au sol dans cette configuration « passage d'obstacle » est alors de 0,60 m dans la position la plus haute.

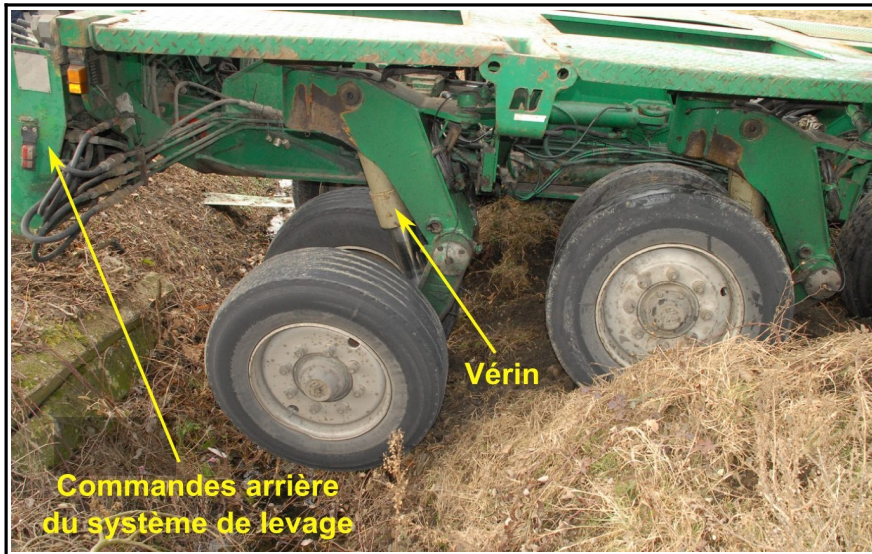
Figure 15 : Vue d'un vérin assurant le levage des essieux

La mise en position haute est assurée par un système hydraulique actionnant des vérins fixés sur chaque essieu du bissel et de la remorque arrière.

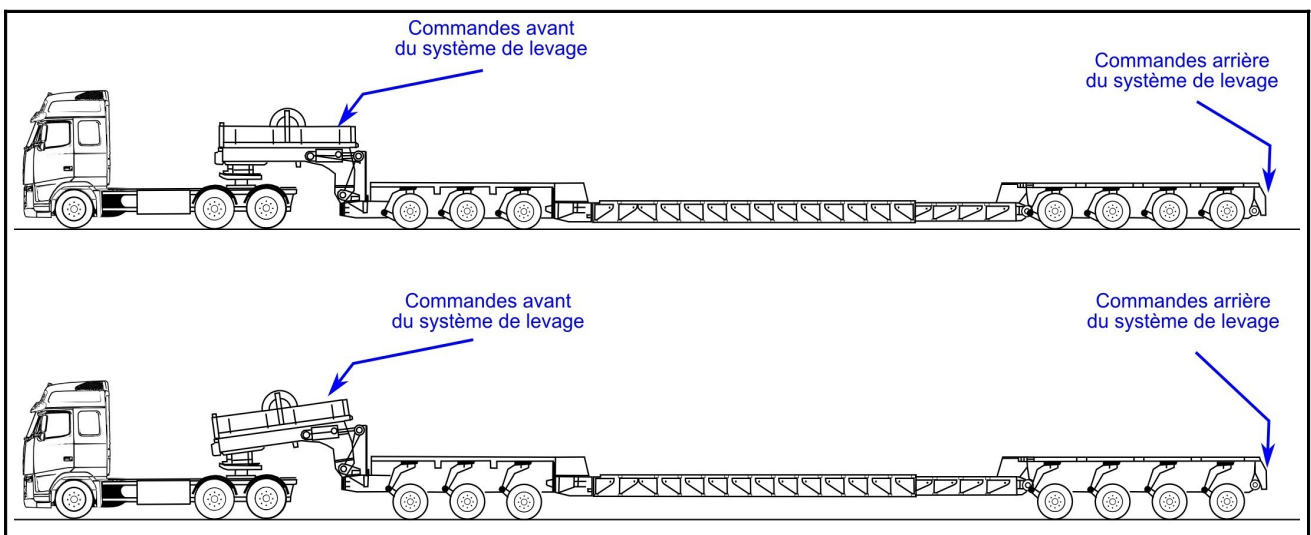
Figure 16 : Vues schématiques de l'ensemble routier avec la remorque en position basse et en position haute

La cause la plus probable de l'immobilisation de l'ensemble routier concerné sur le passage à niveau n°222 de Balbigny est donc qu'il y ait été engagé sans que sa remorque ait été préalablement rehaussée.

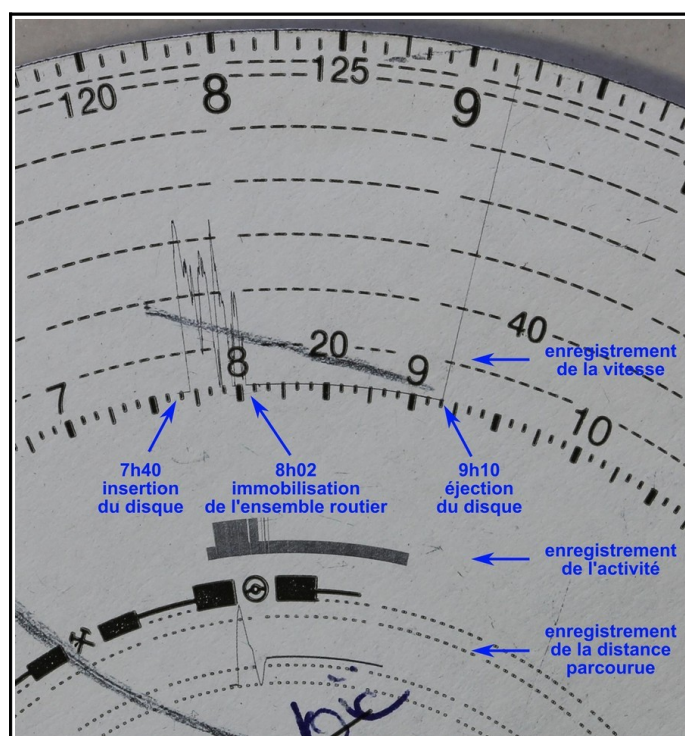
Figure 25 : Vue de l'enregistrement du 25 janvier 2011 du chronotachygraphe du tracteur routier

Le 25 janvier 2011, jour de l'accident, le disque a été inséré dans l'appareil de contrôle à 7h40 et retiré à 9h10.

Les horaires donnés dans la suite du présent rapport correspondent aux indications ressortant de ce chronotachygraphe. Ils peuvent être décalés par rapport à l'heure réelle.

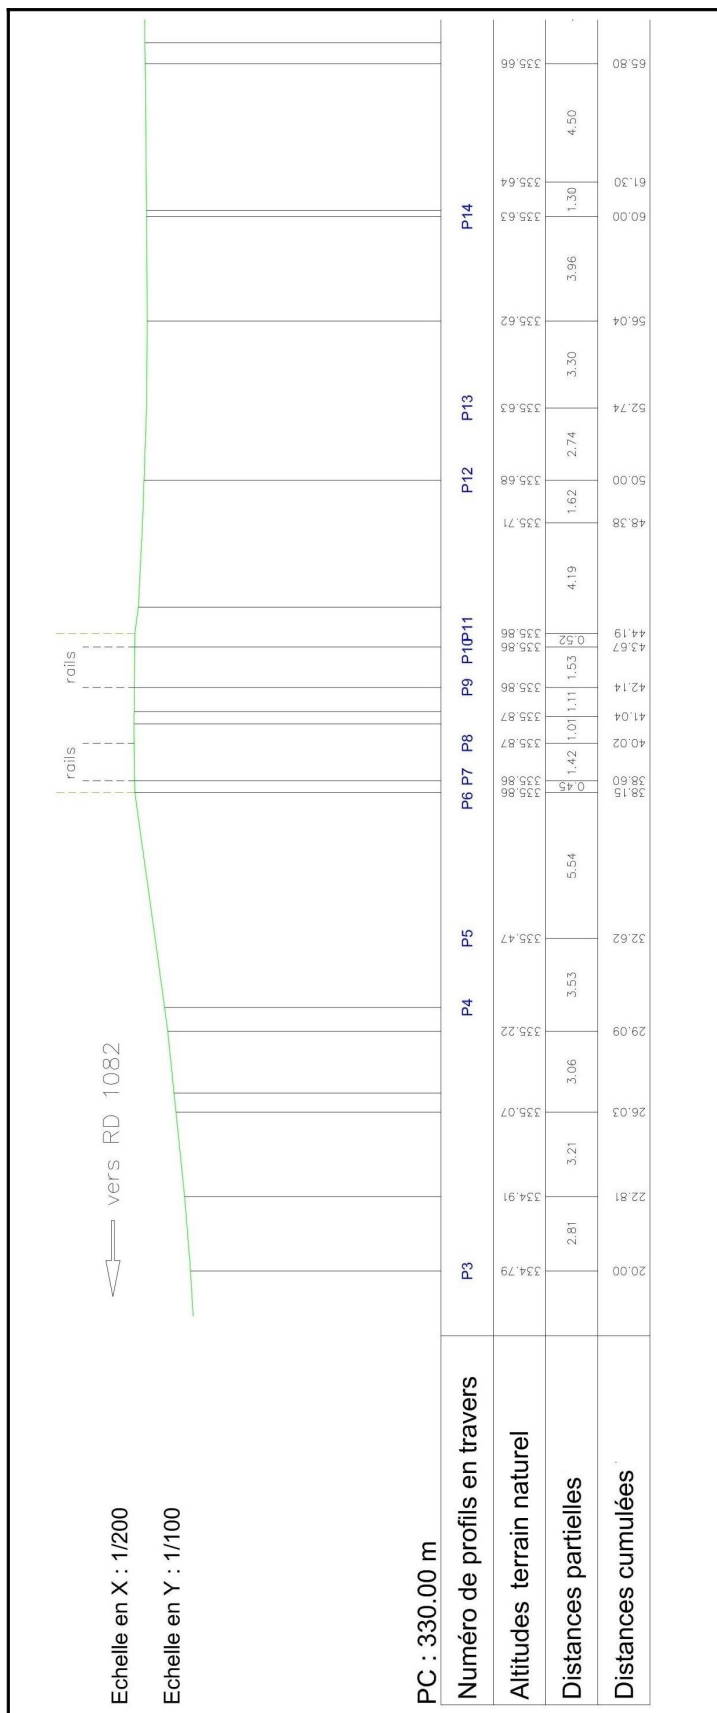
Annexe 3 : Profil en long du chemin du bois vert au droit du PN n°222 lors de l'accident

La cause directe de l'accident est l'immobilisation sur l'emprise ferroviaire de l'ensemble routier concerné dont la remorque s'est coincée sur le dos d'âne que présente la voie routière à cet endroit. Pour se trouver dans cette situation, cet ensemble routier a très probablement été engagé sur le passage à niveau sans que sa remorque ait été préalablement rehaussée afin d'en accroître la garde au sol.
