Notice de Sécurité
Déraillement d'un wagon d'un train de marchandises
Belsele-Sinaai
9 mai 2019

Déraillement d'un bogie du 9^{ème} wagon d'un train de marchandises de l'entreprise ferroviaire LINEAS.

Ligne 59 entre Belsele et Sinaai.

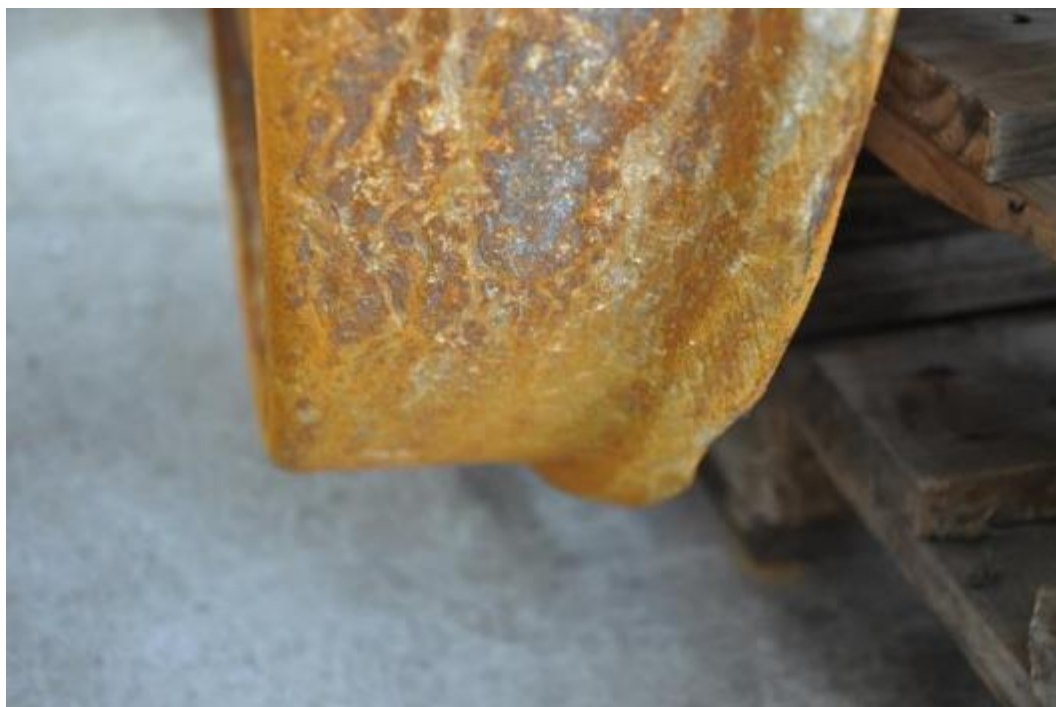
Figuur 46 : Detail van breukoppervlak aan kant B

Figuur 47 : Detail van breukoppervlak aan kant B

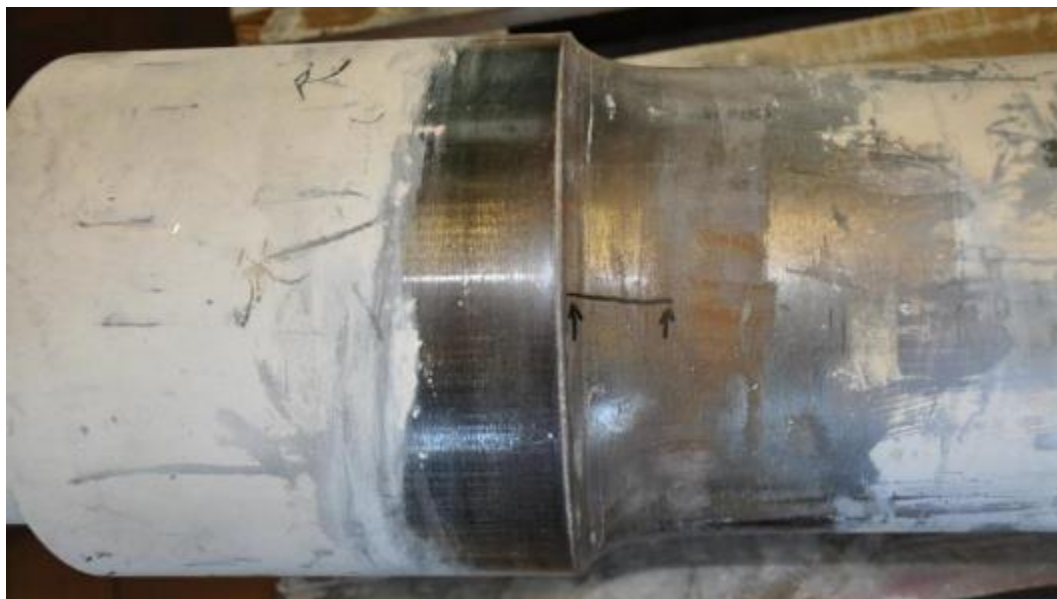
Figuur 98 : Detail van de indicatie in straal tussen wielnaafzitting en asschacht van wielas B

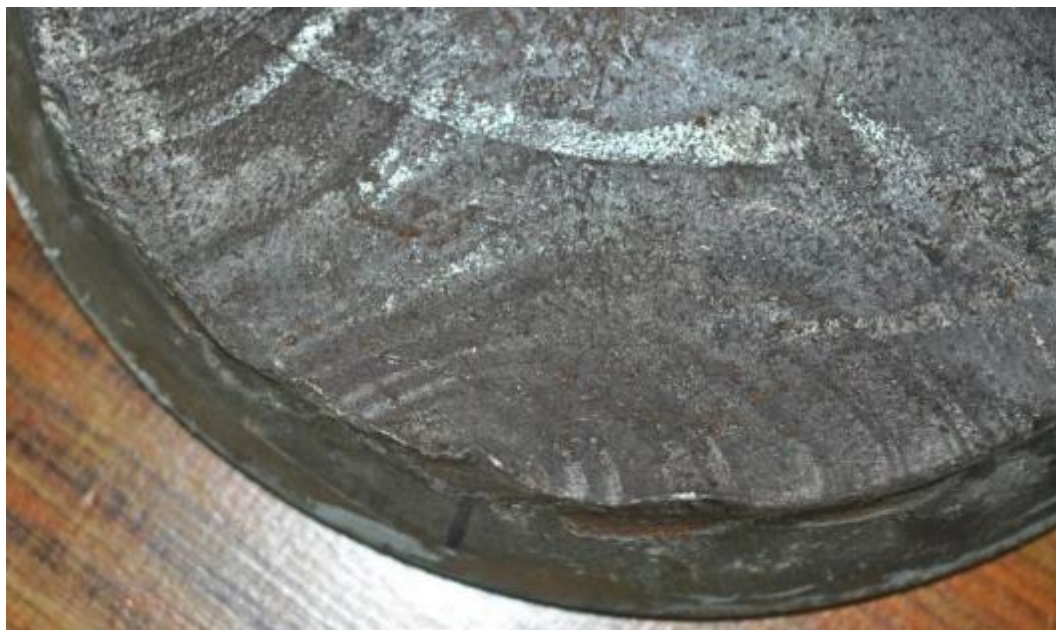
Figuur 102 : Detail van de aanzetpunt van breuk aan de kant A

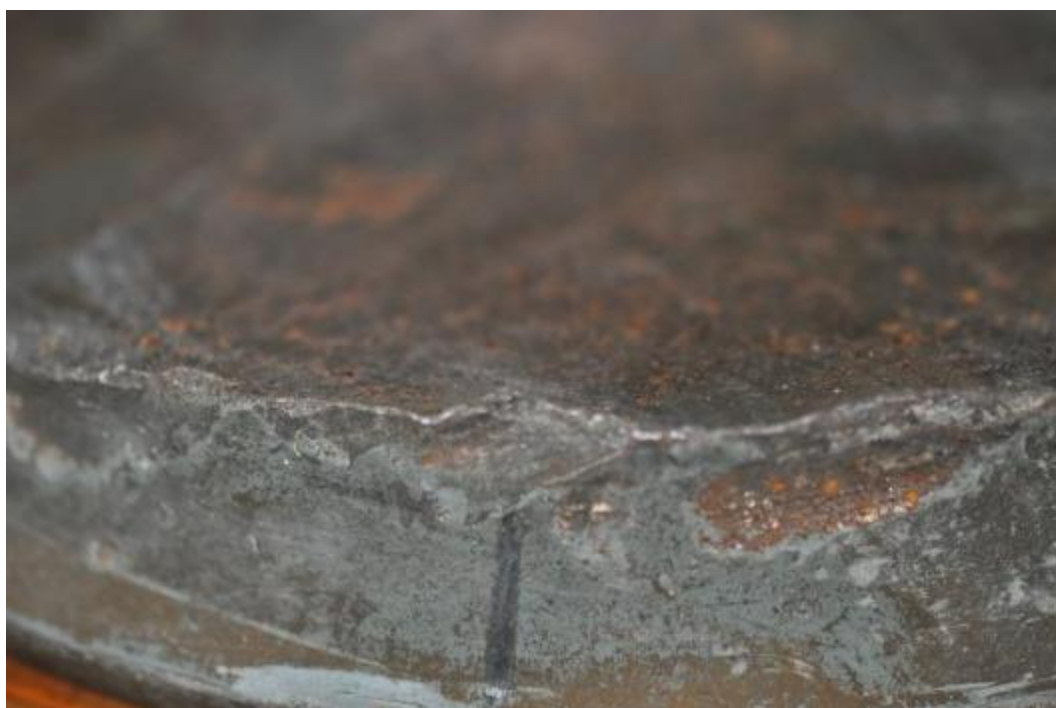
Figuur 103 : Detail van de aanzetpunt van breuk aan de kant A
