BEA-TT

*Rapport d'étape
sur le déraillement
du train Intercités n° 3657
le 12 juillet 2013
à Brétigny-sur-Orge (91)*

janvier 2014

Affaire n° BEATT-2013-009

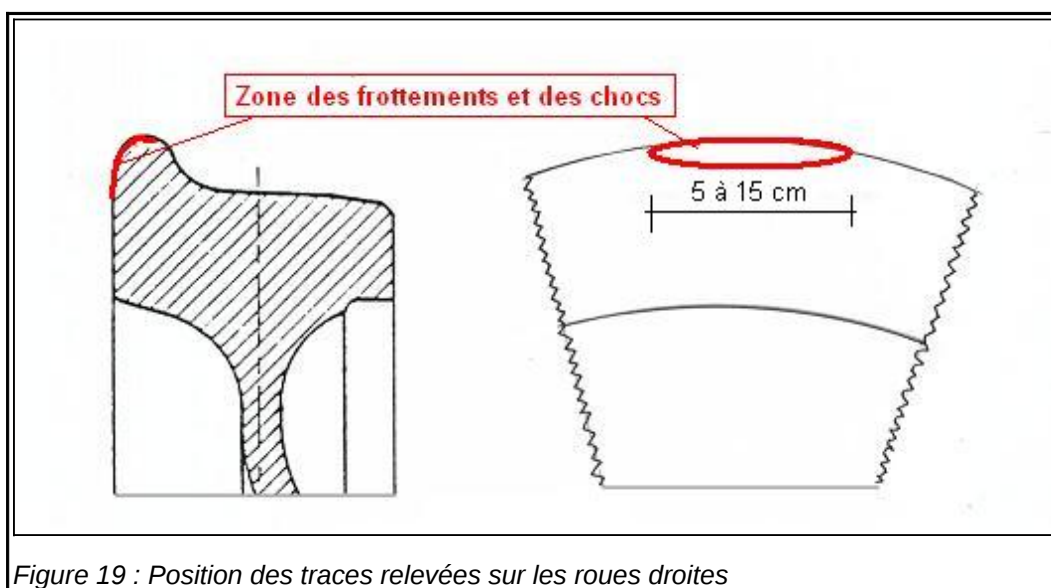
Toutes les traces, à partir de la voiture n° 2, se trouvent sur les boudins des roues droites, à proximité de leurs sommets, du côté des faces internes des roues.

Ces marques n'intéressent pas la totalité de la circonférence de ces roues, mais un secteur d'une longueur comprise entre 5 et 15 cm environ.

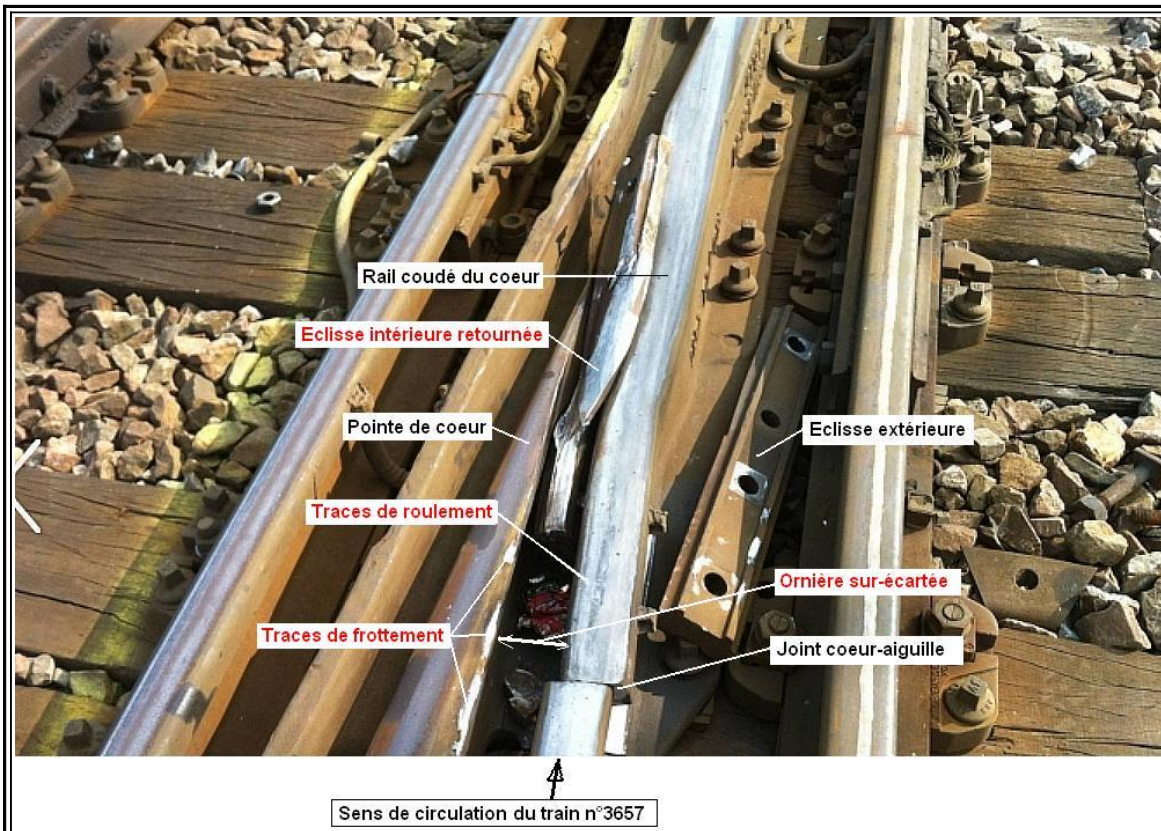
Figure 21 : Vue du cœur de traversée après l'accident

L'éclisse intérieure est retournée vers le centre de ce cœur. Elle obstrue l'ornière entre la pointe de cœur et le rail coudé, faisant obstacle au passage normal des boudins des roues.

L'âme de l'about du cœur est fissurée en étoile à partir des trous n° 3 et 4 et une partie, en forme de triangle, s'en est détachée et est tombée sur le ballast.

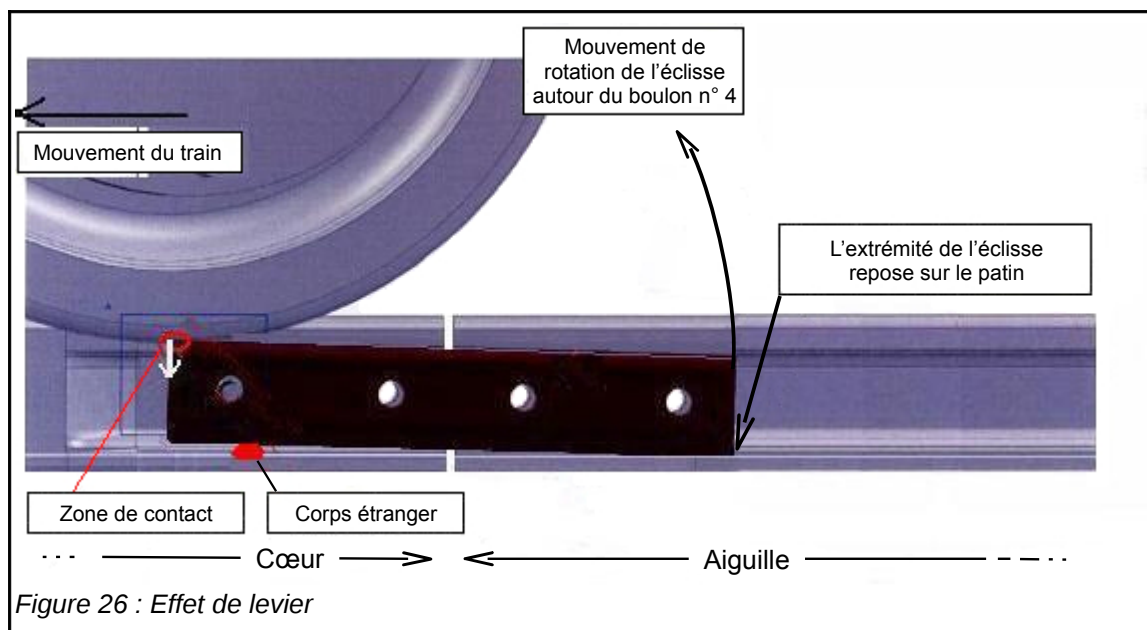
L'effet de levier par appui d'un boudin de roue sur le bord supérieur aval de l'éclisse

En présence d'un corps étranger dans le fond de l'ornière, lorsque l'extrémité amont de l'éclisse repose sur le patin de l'aiguille, l'angle supérieur aval de cette éclisse se rapproche des boudins des roues franchissant le joint. Si ce corps étranger a, par exemple, l'épaisseur d'un écrou, un contact peut avoir lieu, contribuant à la mise en rotation de l'éclisse par effet de levier.

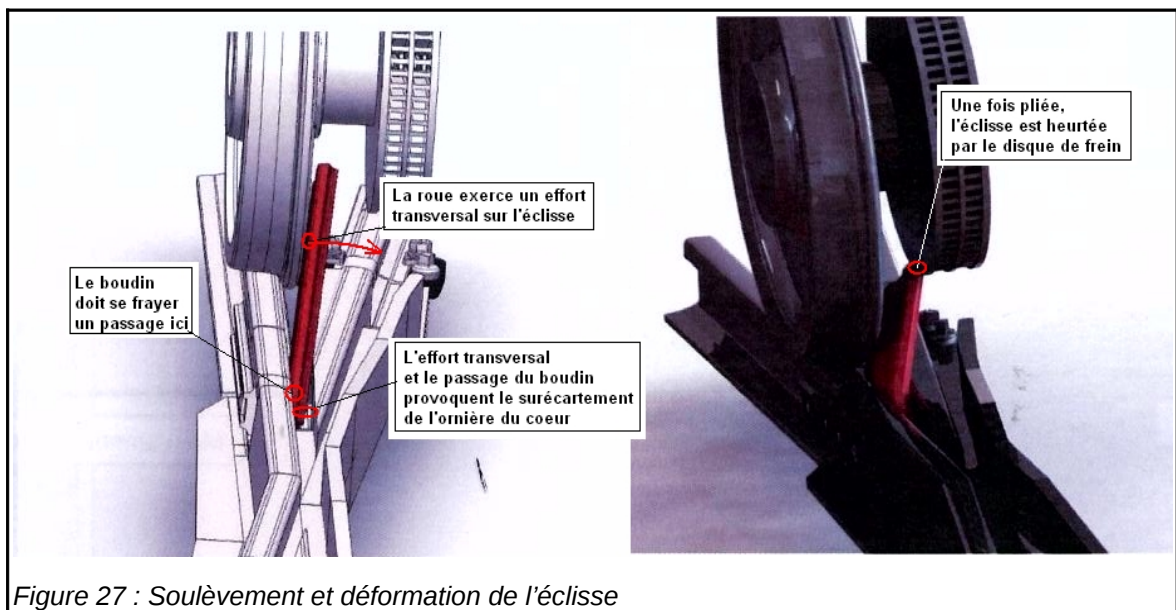
Avant qu'elle ne retombe, l'éclisse en position intermédiaire est heurtée successivement par des roues qui la soulèvent progressivement tout en la pliant vers l'intérieur de la voie. Lors de chaque heurt, le boudin de la roue concernée doit se frayer un chemin entre l'éclisse et l'about du cœur ce qui explique les marques relevées sur les boudins des roues droites de la voiture n° 3, celles constatées sur la pointe du cœur de traversée et le sur-écartement de l'ornière.

À chaque heurt, l'éclisse monte de plus en plus et, à la fin, elle est heurtée par un disque de frein qui la rabat vers la lacune du cœur.

Au vu de ces différents éléments et de leur combinaison, il apparaît que l'éclisse concernée a pu pivoter autour de l'axe constitué par le corps de boulon n° 4, sous l'effet des sollicitations dynamiques liées au passage du train.

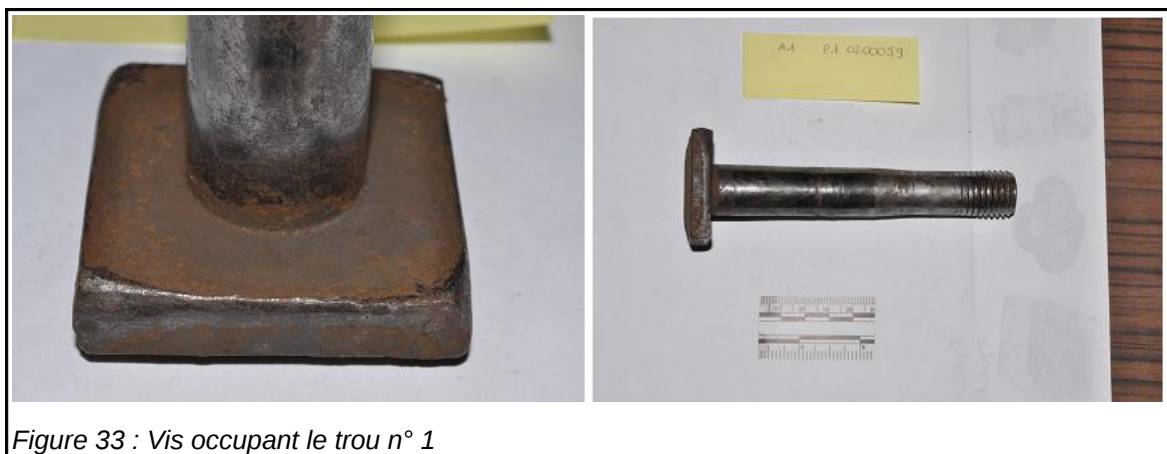
La vis portant le numéro de scellé A1 est la seule qui a gardé sa tête diamant. Or, ainsi qu'en témoigne la figure 32, les traces visibles sur l'éclisse extérieure au niveau du trou n° 1 montrent que la tête du boulon qui y était logé, a tourné. Il a donc fallu que l'écrou de ce boulon se soit desserré, rendant improbable un arrachement de sa tête. La vis du scellé A1 peut donc être attribuée au trou n° 1.

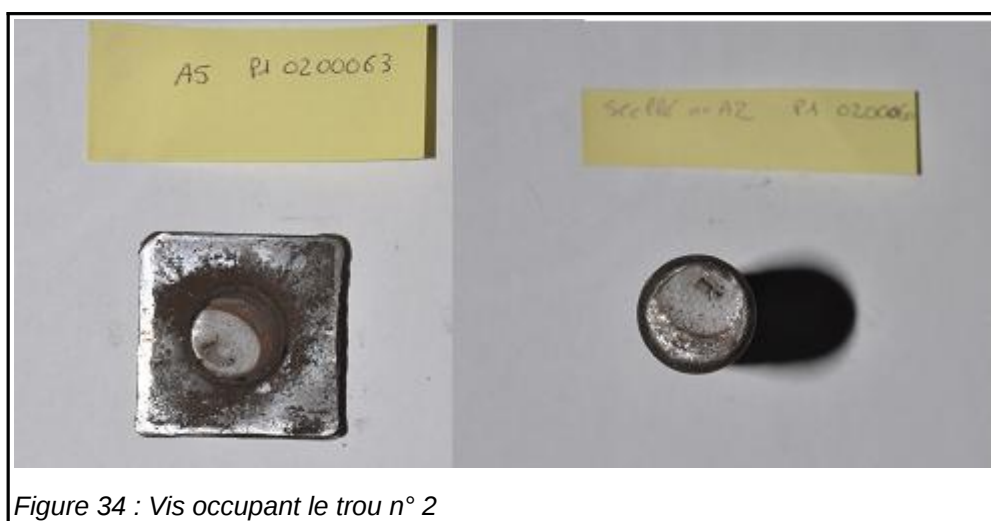
Le rapprochement des marques apparaissant sur la face interne de la tête de vis du scellé A5 avec celles visibles sur l'éclisse extérieure au niveau du trou n° 2 et la comparaison entre les faciès de rupture de cette tête et du corps de vis du scellé A2 permettent de reconstituer la vis qui se trouvait dans le trou n° 2.

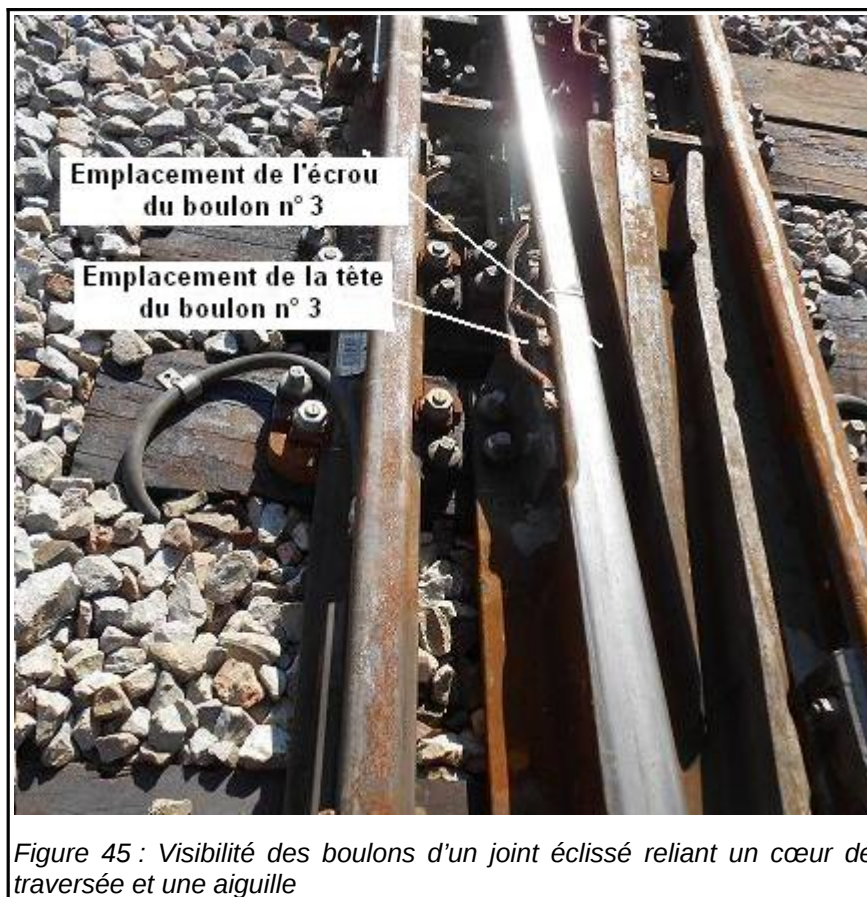
Les boulons des éclisses de liaison cœur-aiguille d'une traversée jonction double sont relativement peu visibles. De fait, les têtes des boulons sont partiellement cachées par des connexions électriques et les écrous se trouvent dans une ornière étroite entre l'aiguille et la pointe du cœur.

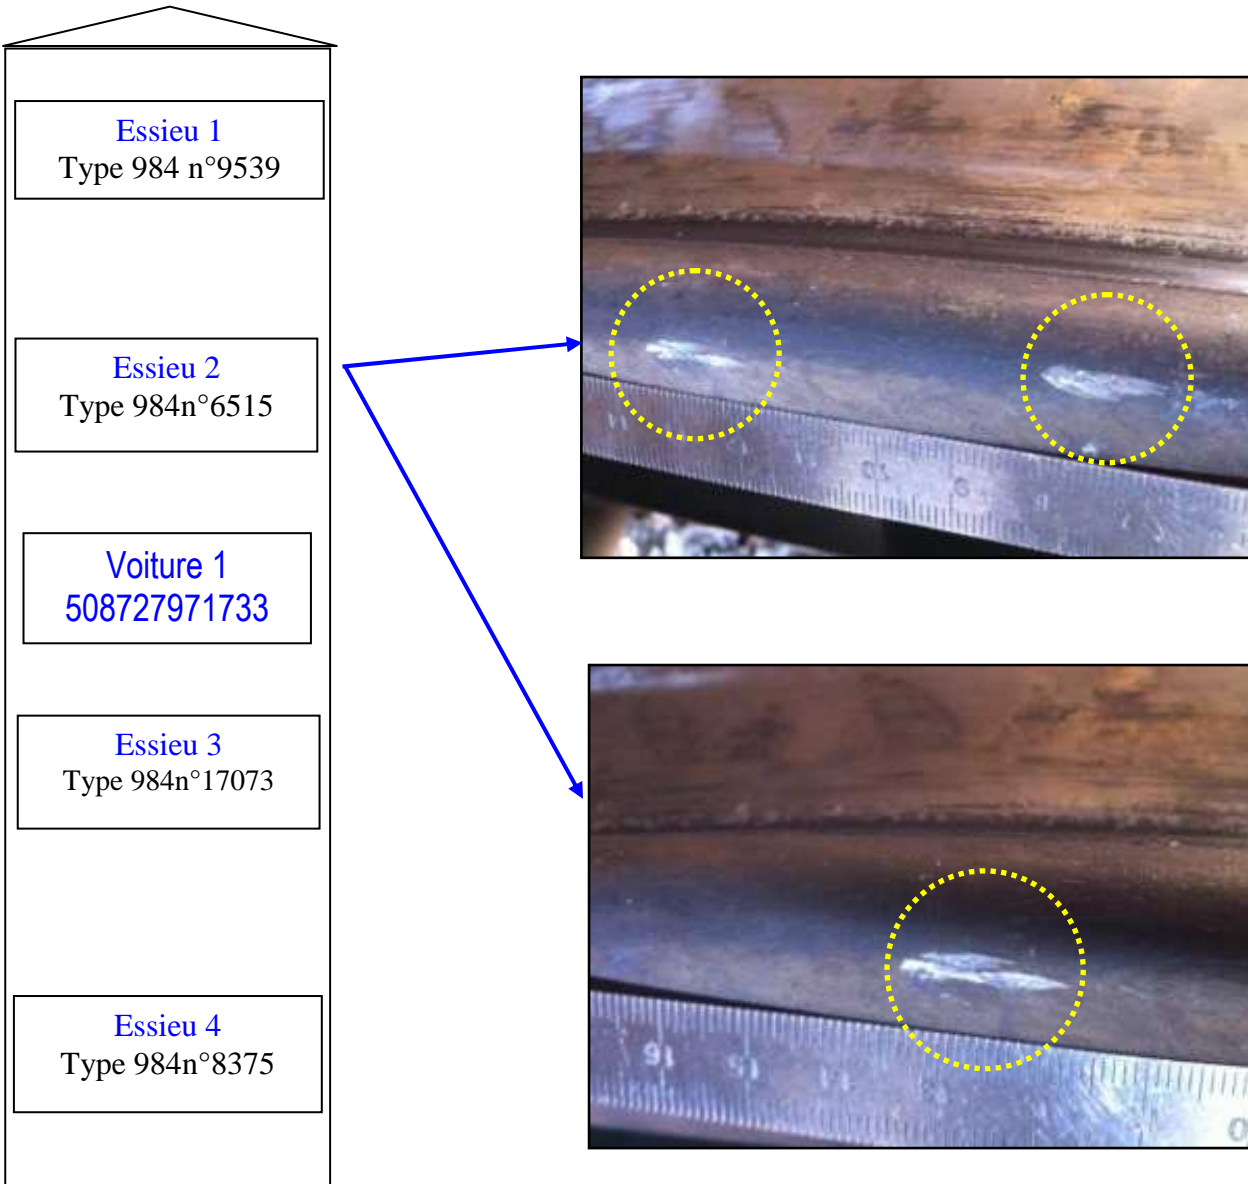
14. Expertise visuelle des essieux de la voiture n°508727971733 (voiture 1)

L'expertise visuelle des essieux de la voiture n°508727971733 (voiture 1) n'a pas mis en évidence de défauts rédhibitoires. Cependant quelques traces de frottement sont observables sur la roue 4, mais elles ne semblent pas imputables à un choc avec une pièce métallique.

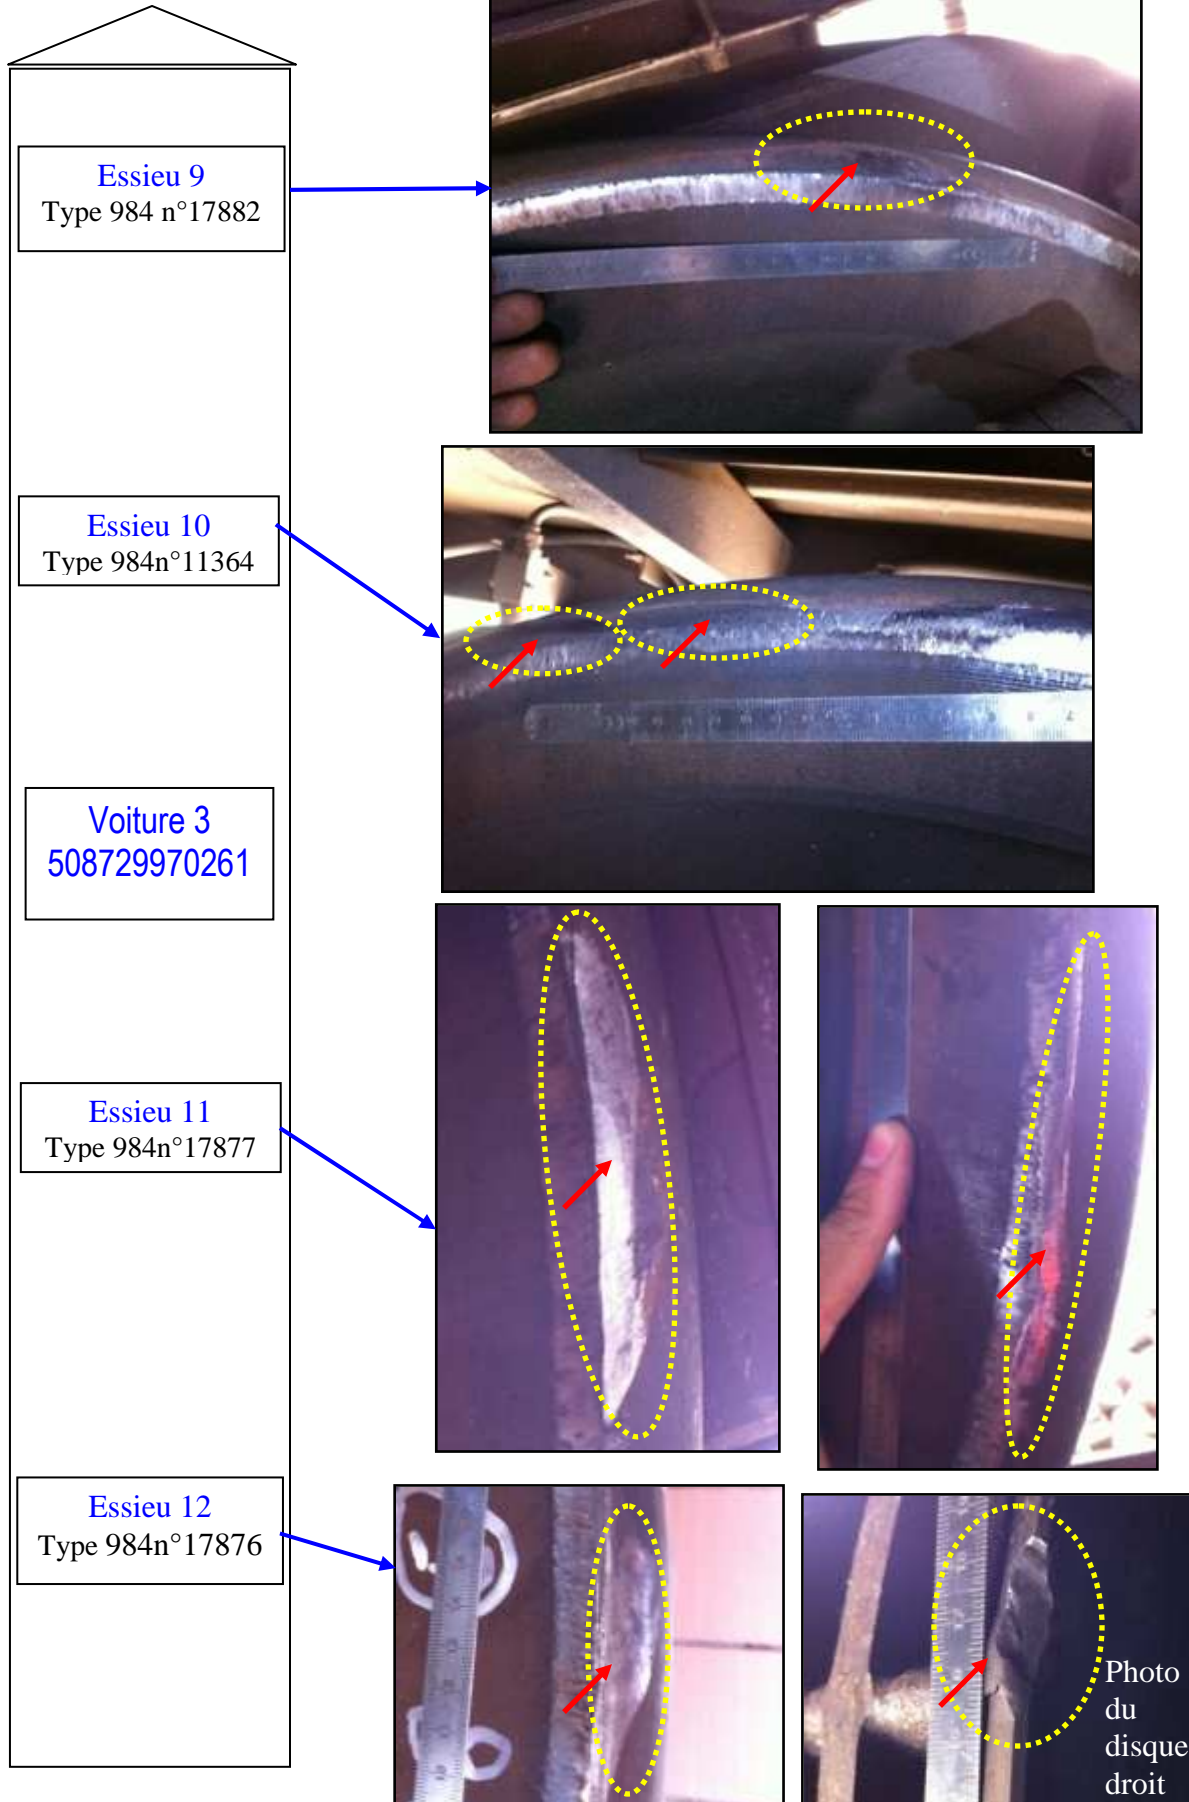
16. Expertise visuelle des essieux de la voiture n°508729970261 (voiture 3)

L'expertise visuelle des essieux de la voiture n°508729970261 (voiture 3) n'a pas mis en évidence de défauts rédhibitoires (hormis ceux laissés par l'accident). Cependant on peut constater des traces sur toutes les roues droites de la voiture imputables à des chocs avec une pièce métallique, ainsi qu'une trace de choc sur le disque de frein du 4ème essieu de la voiture côté droit de l'essieu.

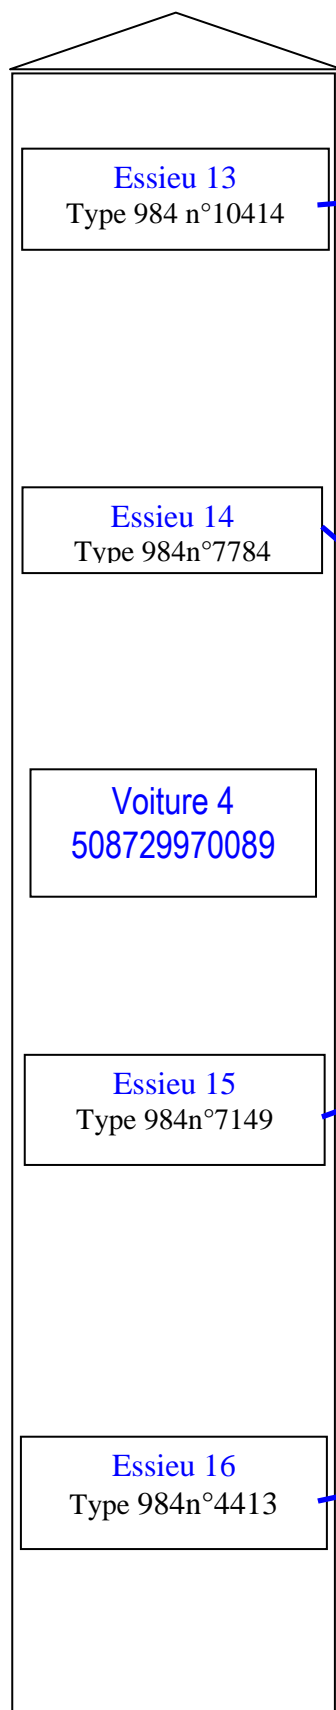
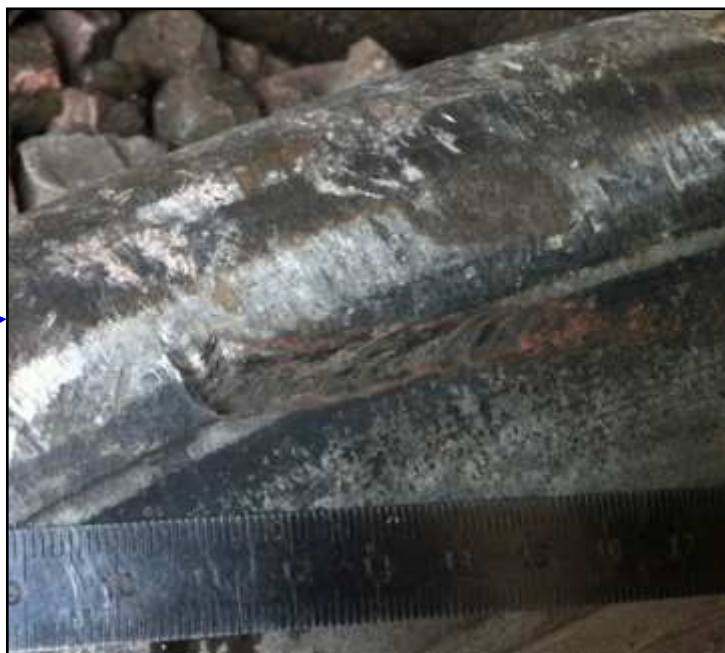
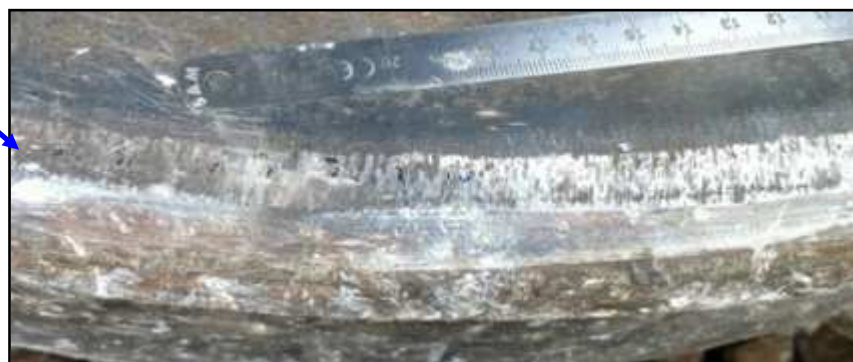
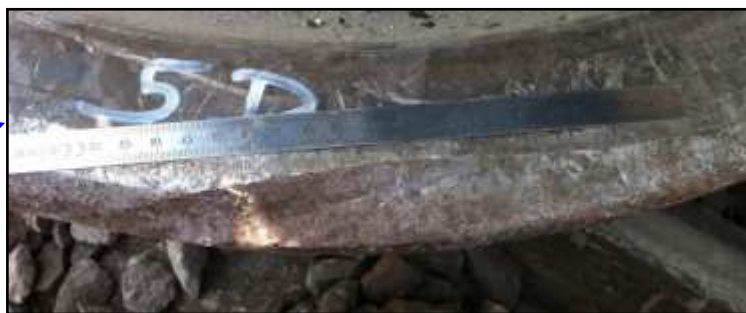
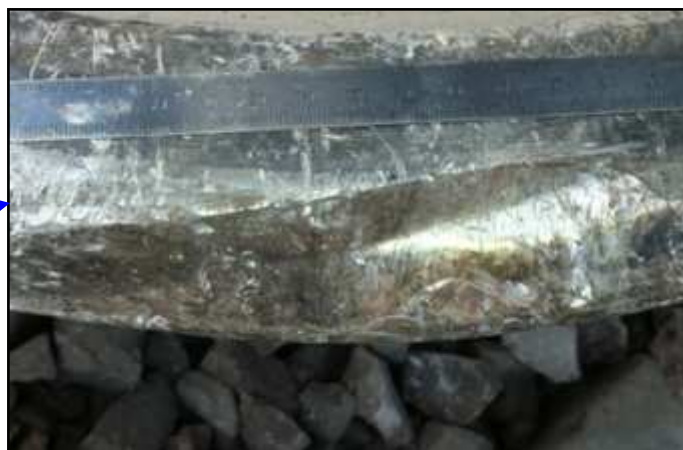
17. Expertise visuelle des essieux de la voiture n°508729970089 (voiture 4)

L'expertise visuelle des essieux de la voiture n°508729970089 (voiture 4) n'a pas mis en évidence de défauts rédhibitoires (hormis ceux laissés par l'accident). Cependant on peut constater des traces sur toutes les roues droites de la voiture imputables à des chocs avec une pièce métallique, notamment sur les 2 derniers essieux côté droit de la voiture.

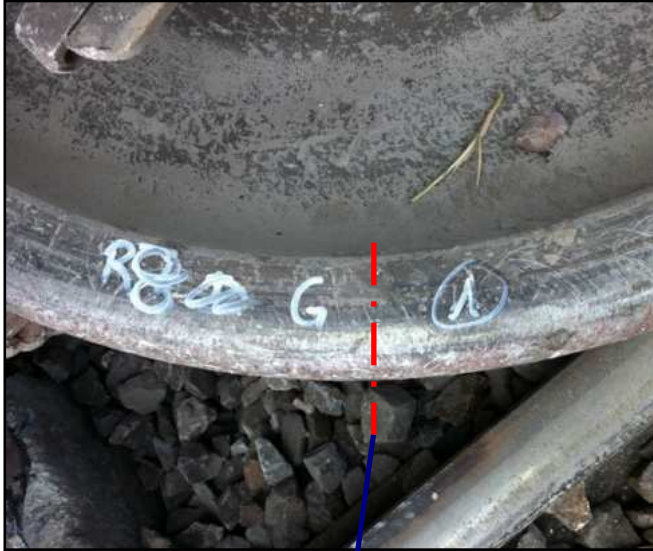
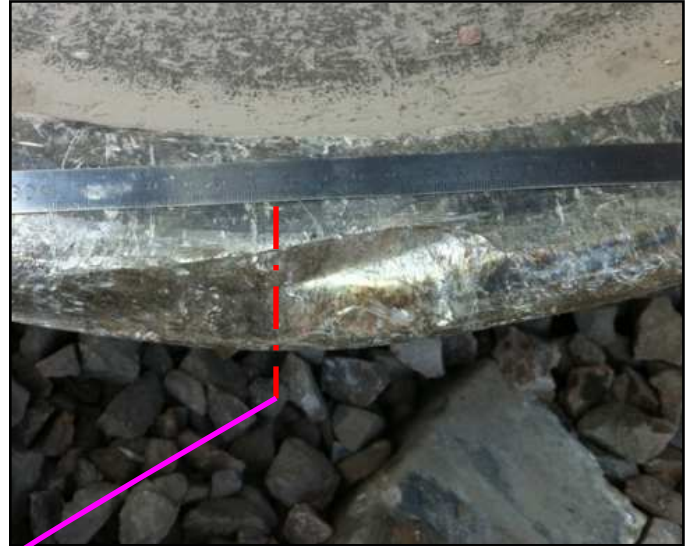
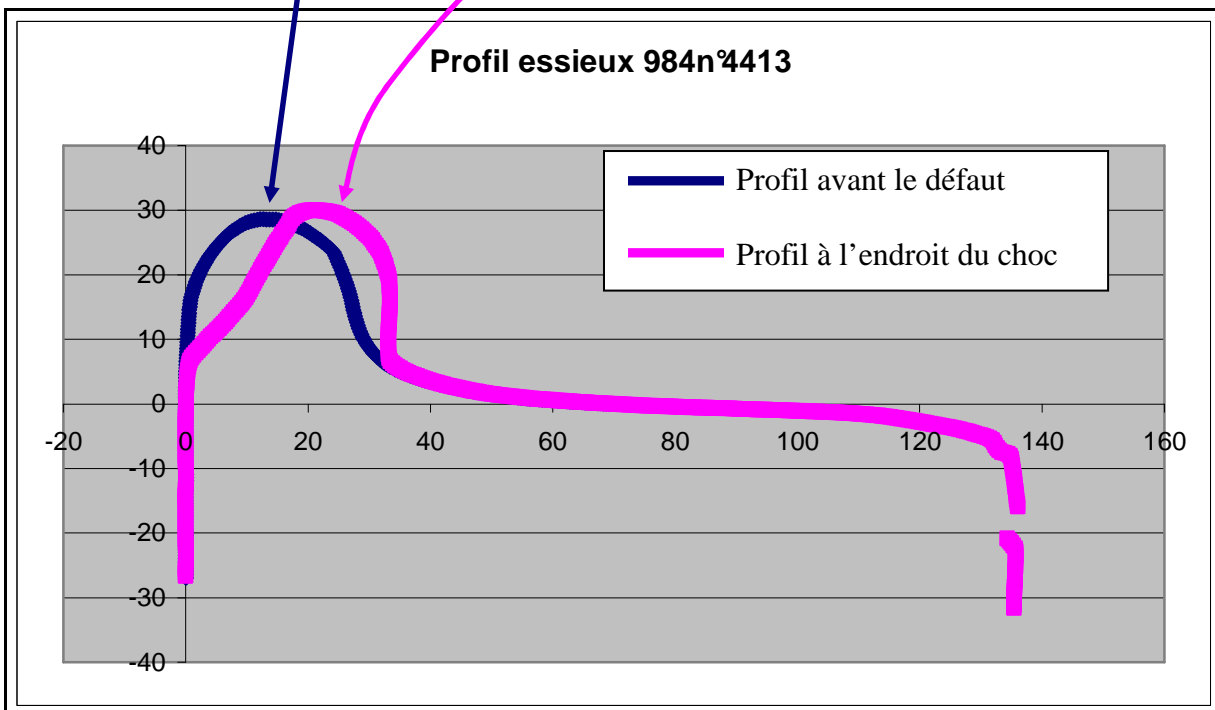
17.1 Relevé de profil à l'endroit du défaut sur le 4^{ème} essieu de la voiture 4 roue 8 :

Ci-dessous le graphique représente une superposition des 2 profils de roue de l'essieu 984n°4413, relevé à l'endroit du défaut et sur une portion saine. On peut constater qu'un choc violent c'est produit sur la partie gauche du boudin.

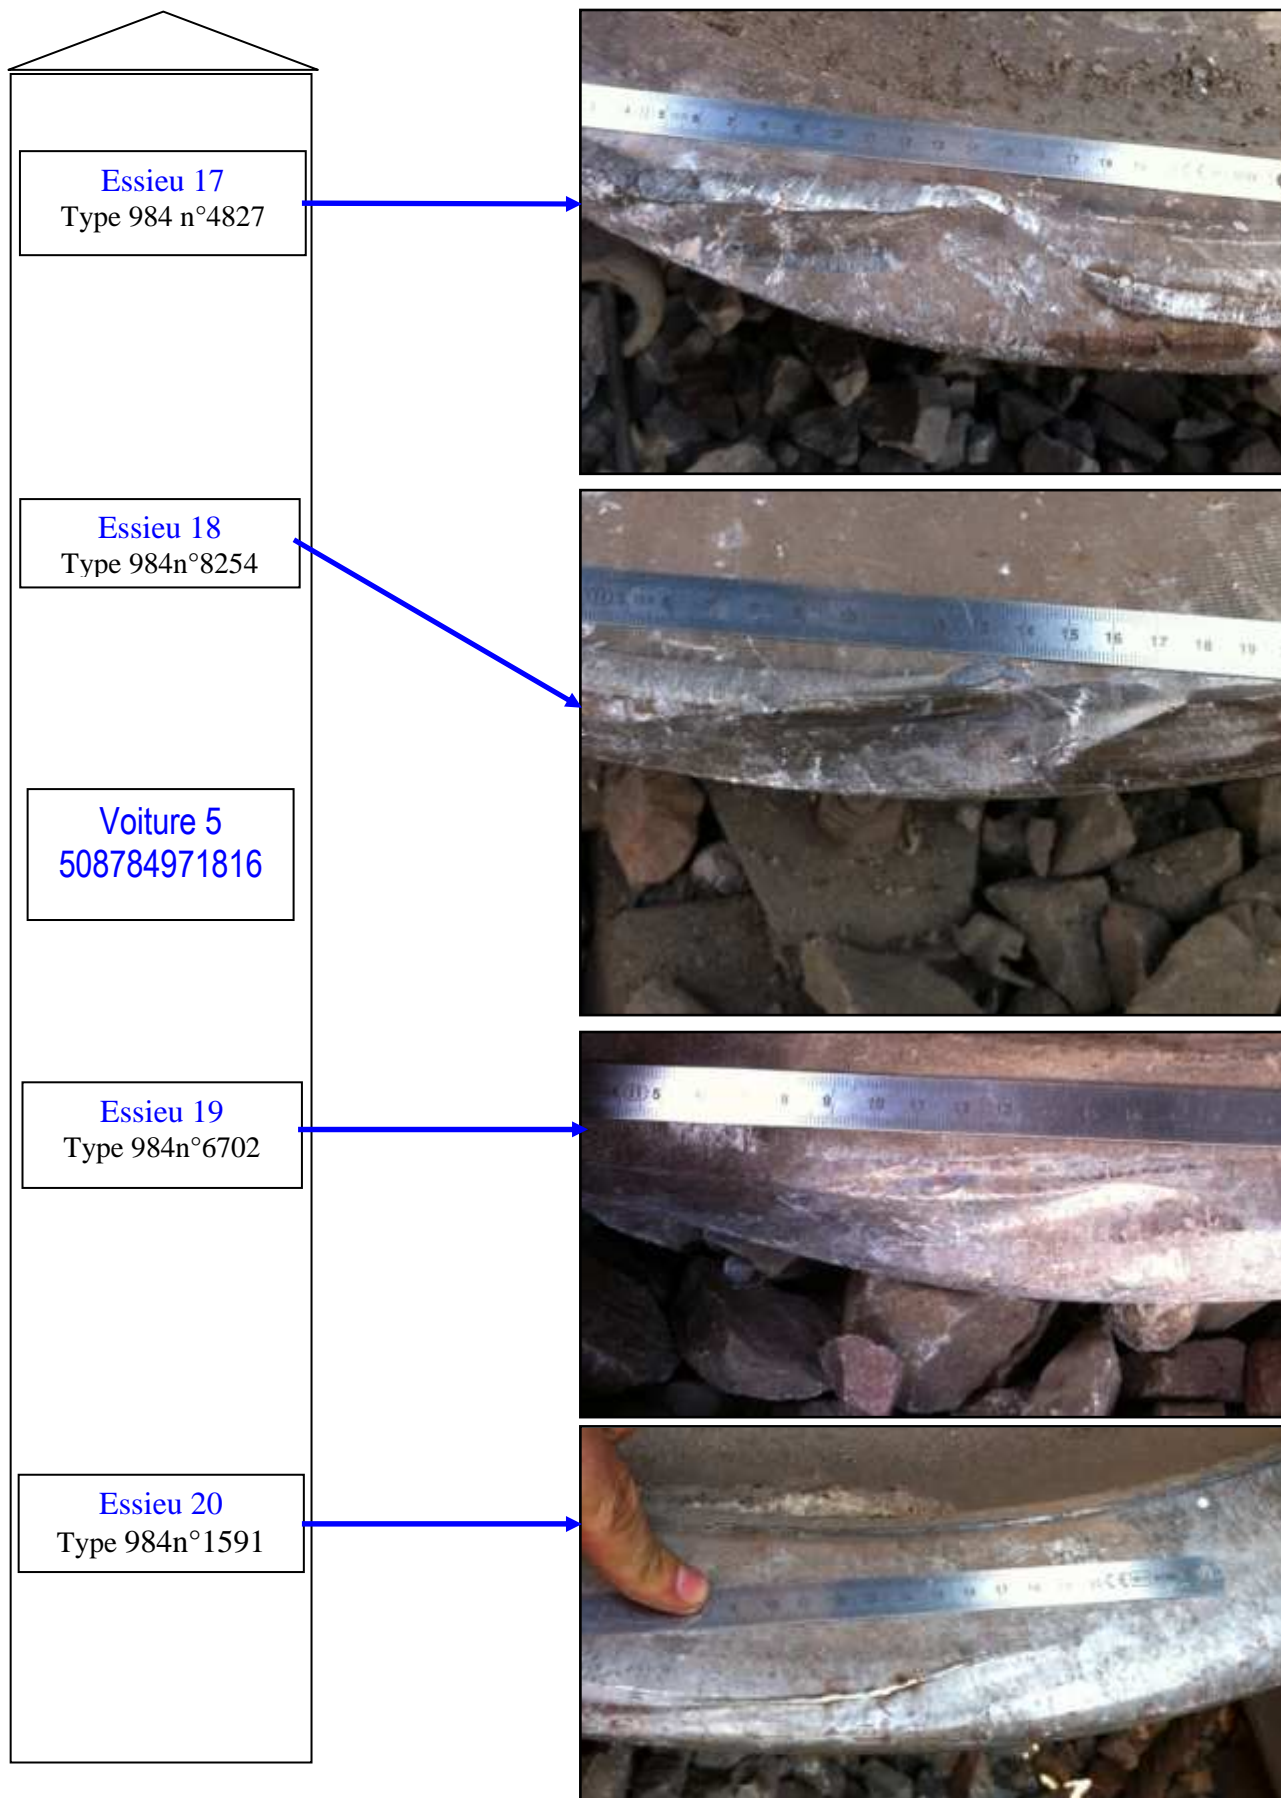
18. Expertise visuelle des essieux de la voiture n°508784971816 (voiture 5)

L'expertise visuelle des essieux de la voiture n°508784971816 (voiture 5) n'a pas mis en évidence de défauts rédhibitoires (hormis ceux laissés par l'accident). Cependant on peut constater des traces sur toutes les roues droites de la voiture imputables à des chocs et/ou des frottements avec une pièce métallique. Ces chocs sont semblables à ceux retrouvés sur les 2 derniers essieux de la voiture précédente.

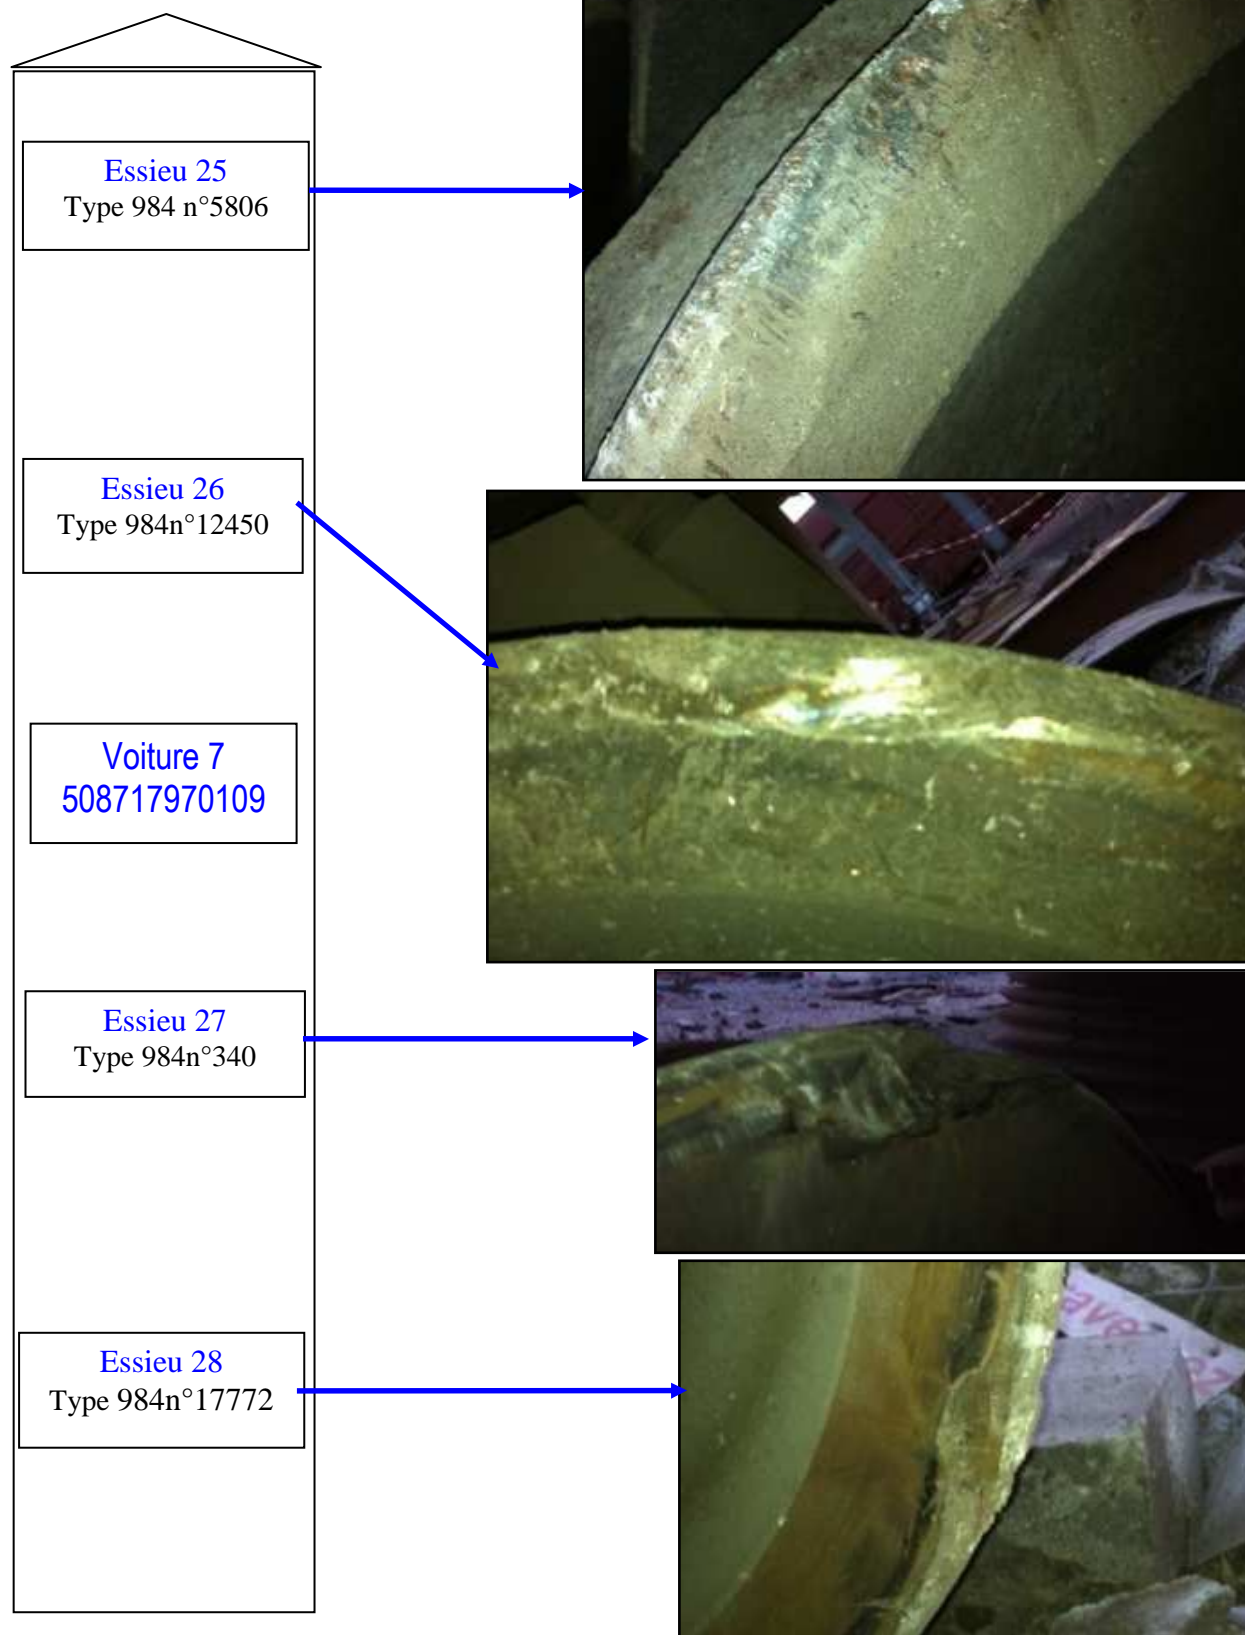
20. Expertise visuelle des essieux de la voiture n°508717970109 (voiture 7)

L'expertise visuelle des essieux de la voiture n°508717970109 (voiture 7) n'a pas mis en évidence de défauts rédhibitoires (hormis ceux laissés par l'accident). Cependant on peut constater des traces sur toutes les roues droites de la voiture imputables à des chocs avec une pièce métallique. Ces chocs sont semblables à ceux retrouvés sur les 2 derniers essieux de la voiture précédente.

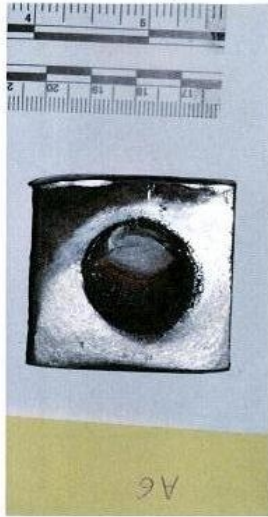
o Scelle N°A6 : Tête diamant

Marques en relief: V08 5.6 20125

Observations: Matage important de la face interne dont les traces correspondent aux marques relevées sur l'éclisse – fibres présentant une zone de fatigue oxydée (lameignant d'une fissuration antérieure), une zone de fatigue brillante et une zone d'arrachement final - multi-amorçages sur le cône de raccordement – modification de l'orientation des lignes de fatigue au cours de la fissuration ce qui indique un changement des sollicitations - un flanc de la tête diamant maté et arrondi lameignant d'une rotation et de la position de la tête sur l'éclisse extérieure.

Origine: Trou n°4

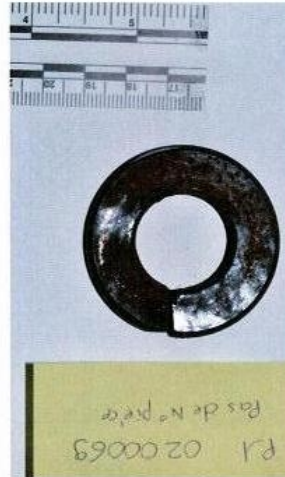
o Scelle N°P1 0200069 : rondelle GROWER

Observations: Un côté maté (brillant) et oxydé – l'autre côté totalement oxydé

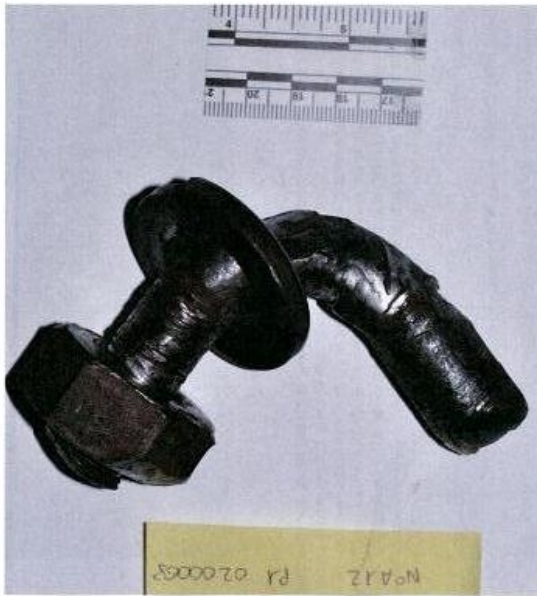
- o Scellé N°P1 0200068 repère N°A12 : tige filetée pliée + rondelle Crower + écrou

Marques en relief sur l'écrou : V 5 (diamétralement opposées).

Observations : Encochage important de la tige – Efforts de cisaillement important – filetage écrasé – écrasement de la tige filetée en bout de filetage – faciès de rupture identique à celui observé sur la tête diamant N°A6 – zone de bleuissement témoignant d'un échauffement rapide.

Origine : trou n°4.

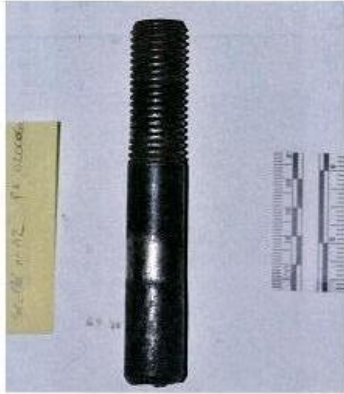
- o Scellé N°P1 0200060 repère N°A2 : tige filetée sans la tête diamant

Observations : Facochage important de la tige sur la partie non filetée dont la largeur correspondait à l'âme d'un rail – filetage écrasé en haut des filets – fonds de filets oxydés – faciès de rupture maté à 50% - les bords du faciès sont arrondis et mates.

Origine : Trou n°2 ?

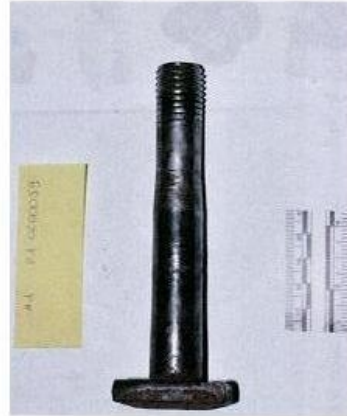
- o Scellé N°P1 0200059 repère N°A1 : tige filetée avec la tête diamant

Marques en relief : 20.125 SZ 03

Observations : Vérification de l'état de surface du rayon de raccordement entre la tige et la tête diamant : état brut de forgeage présentant des irrégularités importantes – filetage complètement érasé (diminution de section) – les 3-6 premiers filets présentent des flancs verticaux polis (totallement brillants) ce qui témoigne de la rotation de l'écrou en bout de filetage – les 4 angles de la tête diamant présentent du matage ce qui explique les marques relevées sur l'éclisse extérieure.

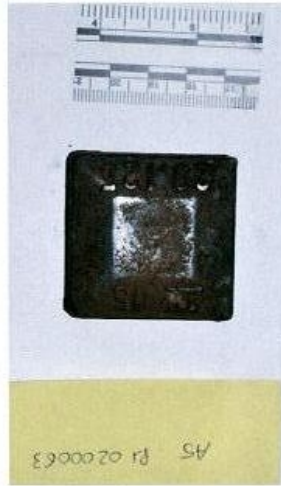
- o Scellé N°P1 0200063 repère N°A5 : Tête diamant

Marques en relief : 20 125

Observations : Facies présentant une zone de fatigue oxydée (témoignant d'une fissuration antérieure), une zone de fatigue brillante et une zone d'arrachement final - multi-arrachages sur le cône de raccordement - facies de rupture correspondant a priori à la tige repérée A2 –

Origine : trou n°2 ?

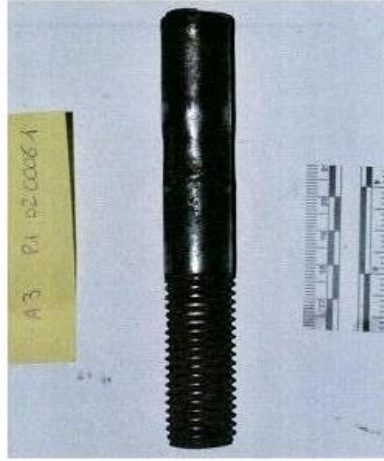
- o Scellé N°P1 0200061 repère N°A3 : tige fileté sans la tête diamant

Observations : Facies de rupture correspondant a priori au scellé P2 0022222 – deux marques prononcées et distantes de la partie non fileté – largeur des marques correspondant à la largeur d'une âme de rail – filets oxydés – léger écrasement des hauts de filets.

Origine : trou n°3 ?

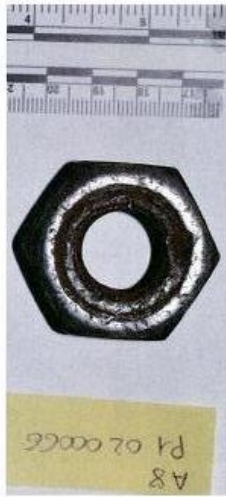
o **Scellé N°PI 0200066 repère N°A8 ; Ecrou**

Observations : Une face brillante présentant des chocs – une face oxydée – filetage oxydé (oxydation qui se compterait en mois ou une année selon CEJIM) – hauteurs des filets légèrement aplatis et brillants.

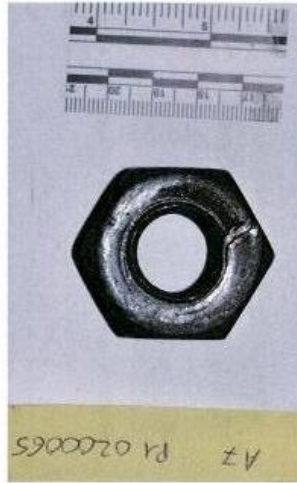
o **Scellé N°PI 0200065 repère N°A7 ; Ecrou**

Observations : Marquage de la rondelle Grower sur une face – hauteurs de filets oxydés – faces de filets polis – une face brillante côté Grower – une face oxydée

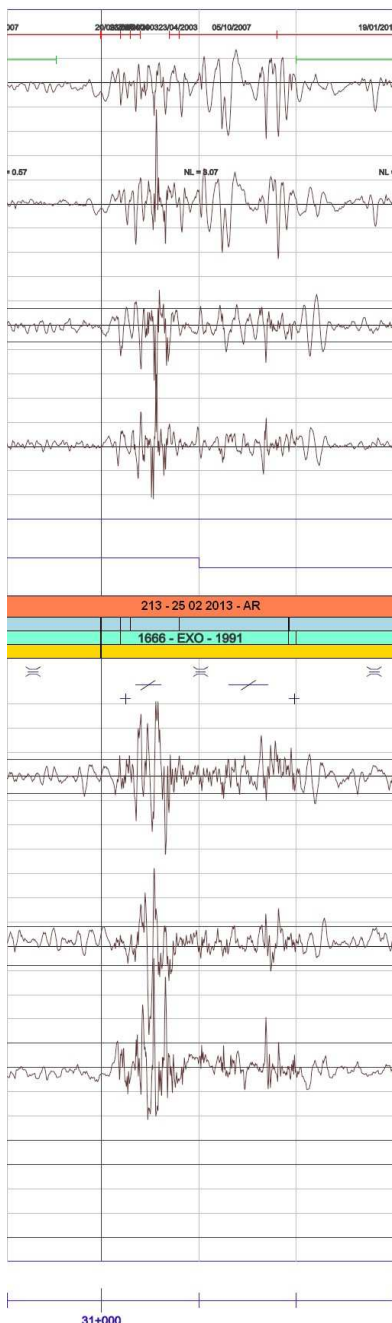
4.1. ENREGISTREMENT DU 25 FEVRIER 2013

L'enregistrement du 25 février 2013 est présenté ci-contre.

- Un défaut de gauche G3 a justifié l'ouverture d'une fiche d'analyse de défaut - annexe 4 - qui n'a pas permis de retrouver celui-ci. A ce propos, l'analyse présentée en annexe 3 démontre l'impact de la vitesse sur la chaîne de mesure mécanique des Mauzin et l'apparition de défauts sur la graphique sans qu'ils n'aient de réalité objective.

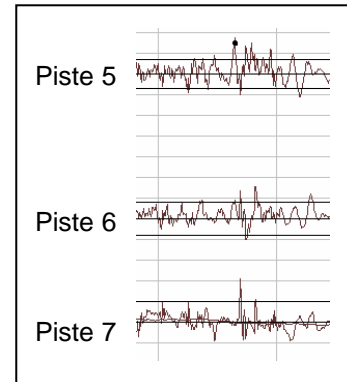
- Sur les pistes 5 - 6 et 7 ci-contre, les enregistrements du dressage et de l'écartement correspondent à ceux d'une voie posée en barres normales, fortement circulée et âgée de 22 ans. On peut notamment constater sur la piste 7 - écartement - le pic vers le haut correspondant au rappel du contre-rail du branchement 21.

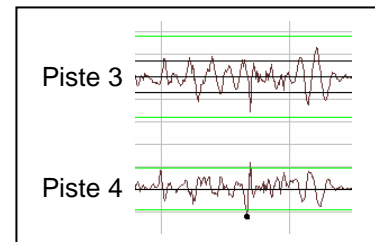
- Pistes 3 et 4 de nivellement transversal : les graphiques montrent une voie en deçà des valeurs d'alerte - VA - sur ces paramètres sauf pour le paramètre G3 - piste 4- qui présente une valeur d'alerte VA au franchissement du cœur de croisement du branchement 21.

- Pistes 1 et 2 : nivellement longitudinal : ces pistes montrent une géométrie assez perturbée avec atteinte des seuils d'alerte VA de la norme. Ceci peut résulter des tassements inéluctables consécutifs à la mise en place du nouveau pont-rail. Cette situation est suivie et une intervention a été réalisée la nuit du 19 au 20 mars 2013. L'étude de l'enregistrement du 23 mai montrera que cette intervention a été efficace.

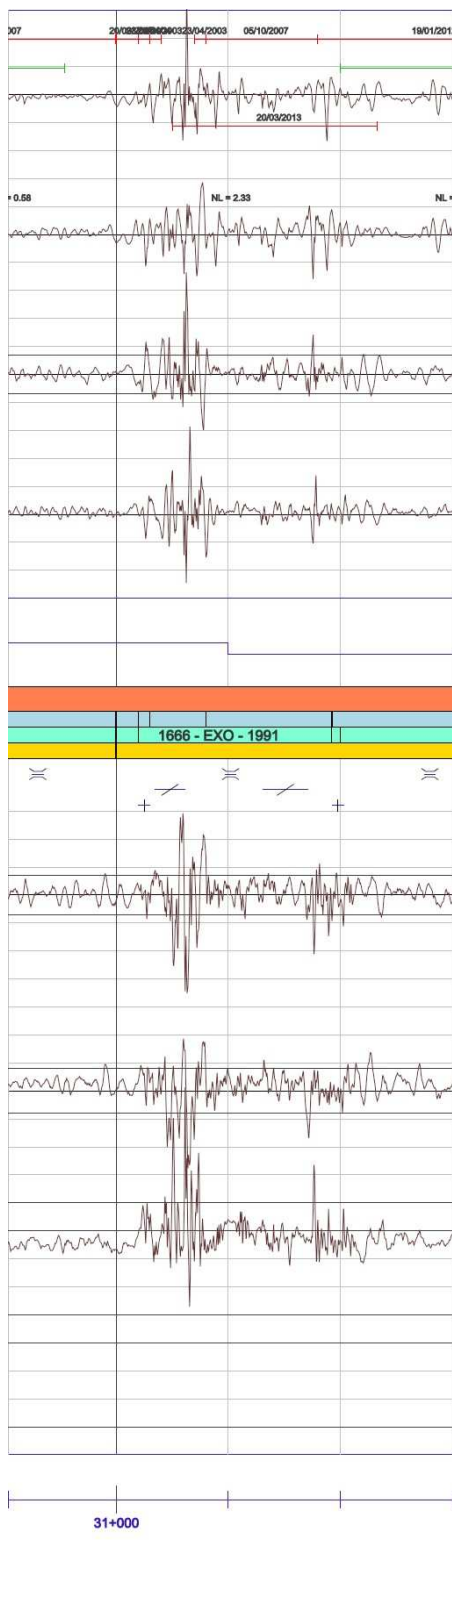
4.2. ENREGISTREMENT DU 23 MAI 2013

L'enregistrement du 23 mai 2013 est présenté ci-contre.

- Le défaut de gauche G3 a fait l'objet d'une mesure terrain qui n'a pas permis de retrouver la valeur mesurée par la voiture 213. Comme précédemment, l'analyse présentée en annexe 3 démontre l'impact de la vitesse sur la chaîne de mesure mécanique des Mauzin et l'apparition de défauts sur la graphique sans qu'ils n'aient de réalité objective.
